平成 25 年度 第 1 回 伊豆大島土砂災害対策検討委員会
討議資料

1. 土砂災害の発生状況

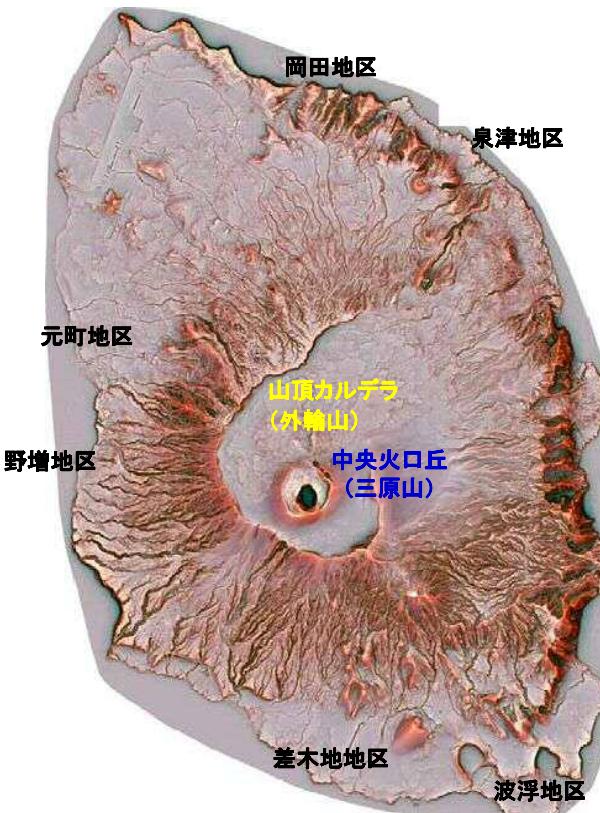
図 1 伊豆大島の地形状況図
(H17 年の航空 L.P. 測量データより作成)

【地形条件】 中央火口丘を取り囲む北西方向から左回りに南東方向の斜面が急勾配 ($30^\circ \sim 40^\circ$) に分布している。

【地質条件】 中央火口丘に加え、北北西一南南東方向に 80 個以上の側火山が存在。元町から中央火口丘付近にかけては、14 世紀に噴出した溶岩の上部に、未固結な火碎物（火山灰やスコリア）が堆積している。

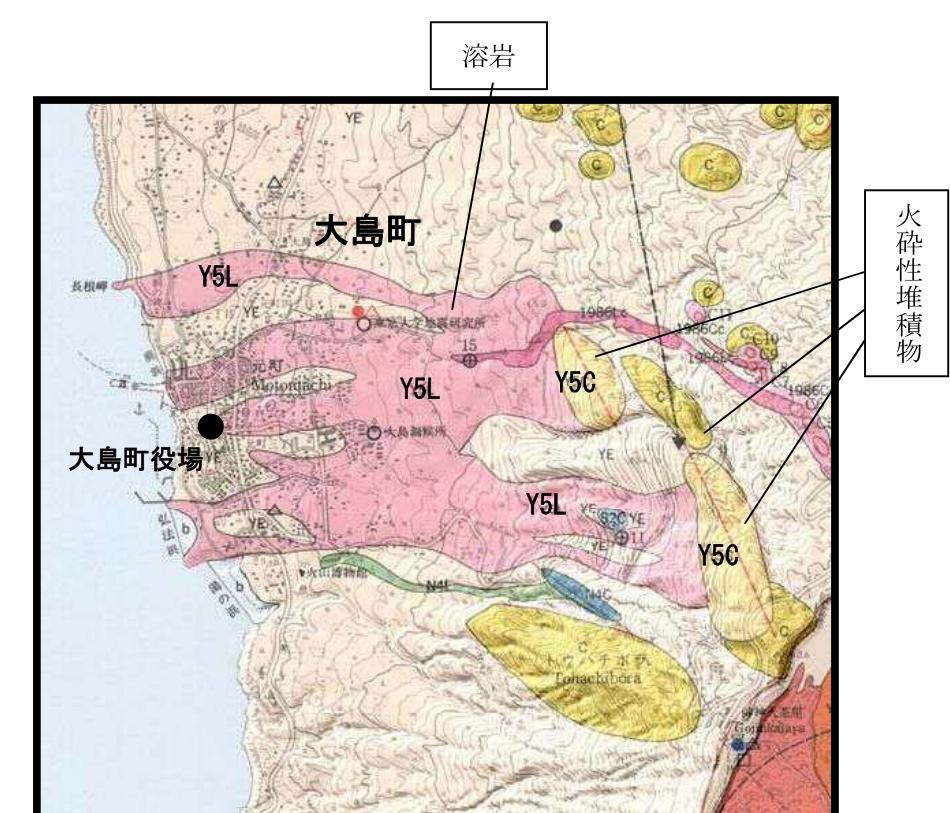
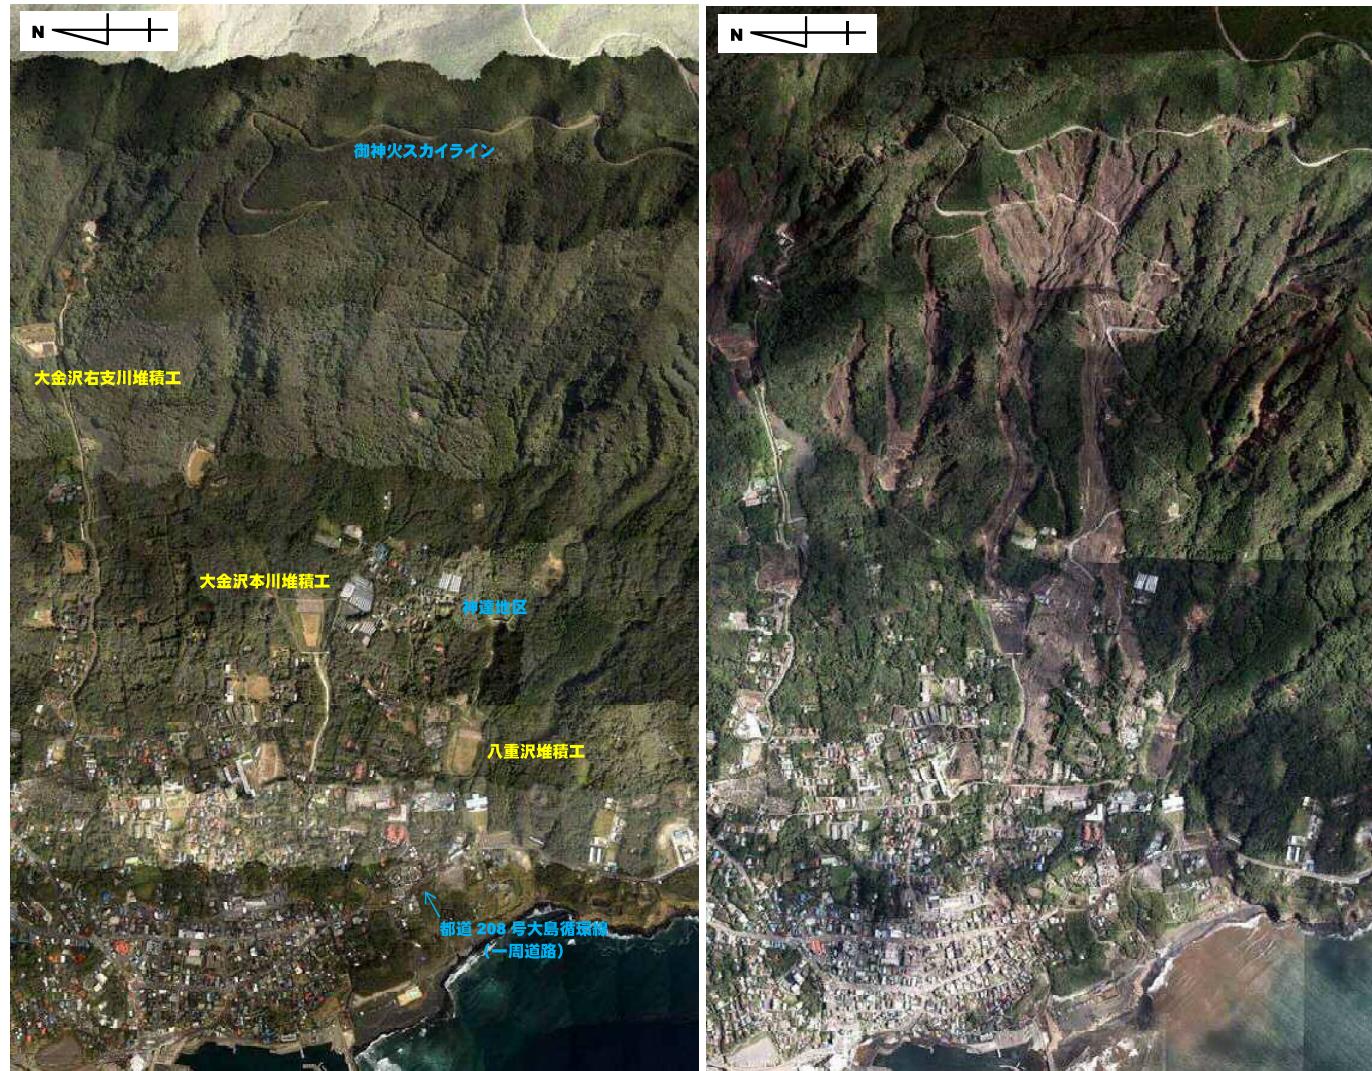
図 3 土砂災害前後の空中写真 (左: H24.4 国土地理院撮影, 右:H25.10.17 東京都撮影)

- 島の北西部、特に元町周辺で土砂移動が顕著に確認された。
- 長沢では比較的面積の広い表層崩壊が発生して土砂と流木を流下させた。八重沢、大宮沢では 0 字谷の沢抜けによる樹枝状の崩壊が発生した。大金沢では、「板状体」の特徴を有する表層崩壊が斜面の広い範囲で発生し、土砂と流木を流下させた。
- 大金沢では斜面の広い範囲で崩壊および侵食が生じた結果、大量の土砂生産および流木発生があった。

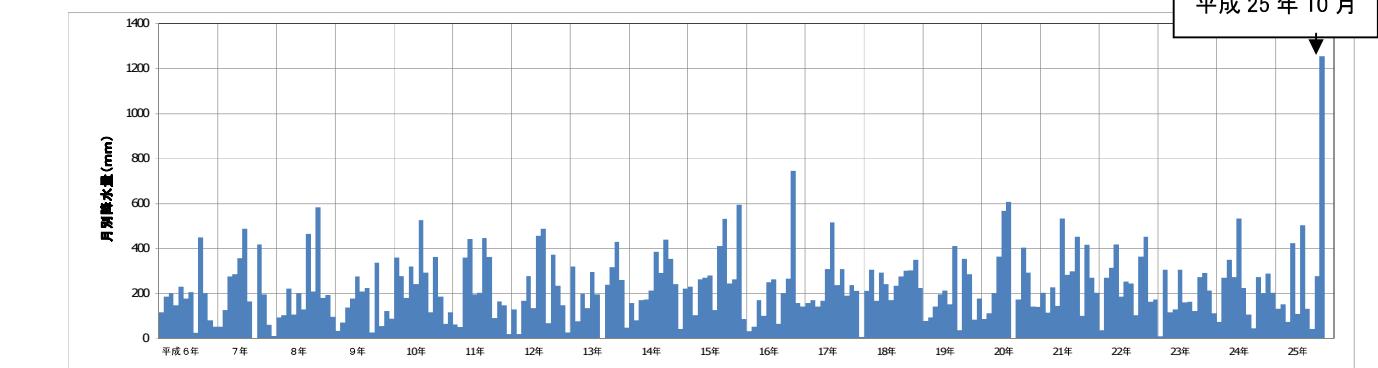
図 4 平成 6 年～平成 25 年 (20 年間) の月別降水量 出典：気象庁 Web サイトより作成

【降雨条件】 過去 20 年の降雨の傾向から見ると、台風 26 号に伴う降雨は突出して大きなものであった。

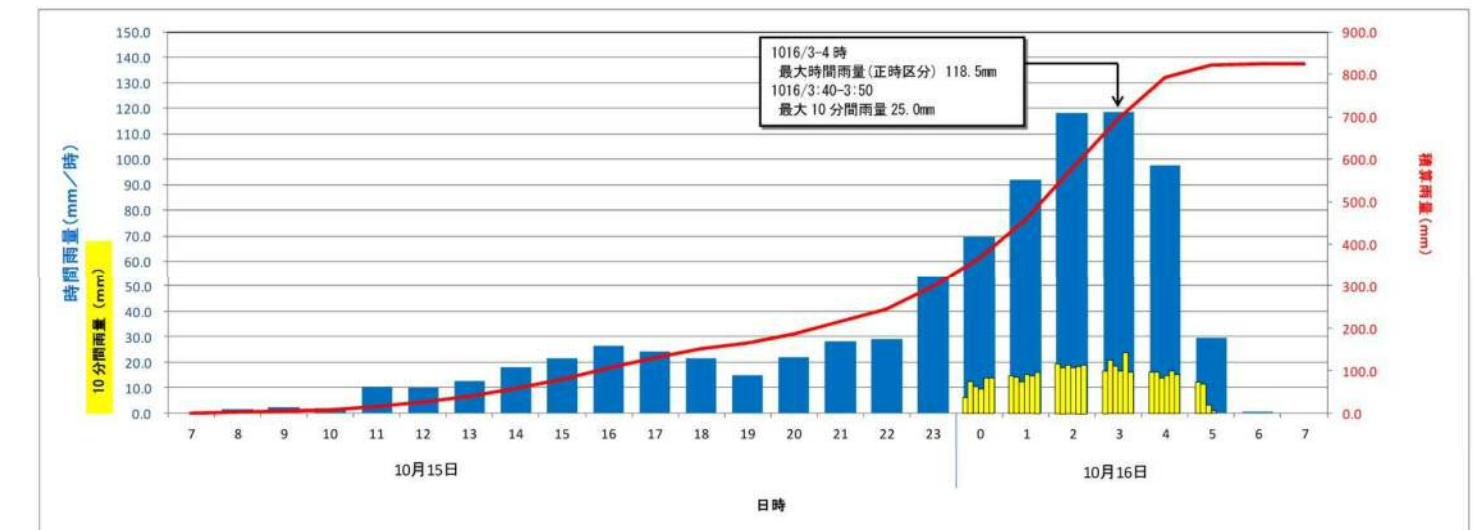
図 6 今回の降雨によるハイエトグラフ（気象庁アメダス大島観測点のデータ）

- 台風 26 号に伴う降雨は、過去に土砂災害を発生させた降雨と比較しても、強い強度の雨が長期時間降り続いた。
- 島内でも特に強い雨域が島の北西部であり、継続時間も長く総雨量も多い。
- 地震計記録やヒアリング等の情報から、大金沢で土砂や流木が移動したのは、最も強い降雨のあった午前 2 時 30 分から午前 3 時頃までの間と推定される。
