22. 既設擁壁の変状原因と対策に関する検討事例

Causes and Measures to Deformations of Retaining Walls in 2006.

技術調査課 廣島実、佐々木俊平、住吉卓、春日井哲夫、石坂弘司

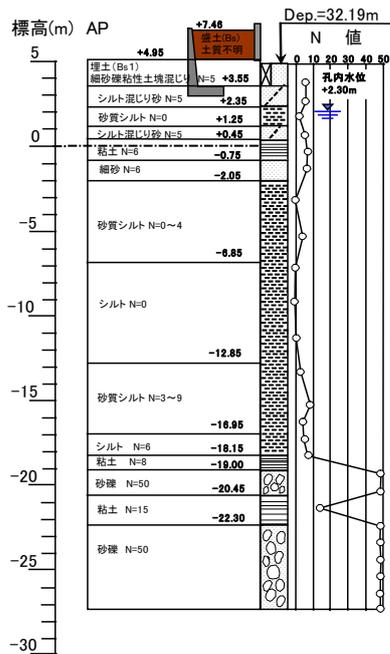
図-2 ボーリング柱状図

当該箇所は東京東部低地の軟弱な沖積層が堆積する埋没段丘である。地質層序は、上位から N 値 10 以下の緩い有楽町層砂層、下位に N 値 5 以下の軟弱な粘性土が GL-20m 程度まで堆積している。その下位は礫を中心とした N 値 50 以上の洪積層である。図-2 に擁壁直近のボーリング柱状図を示す。

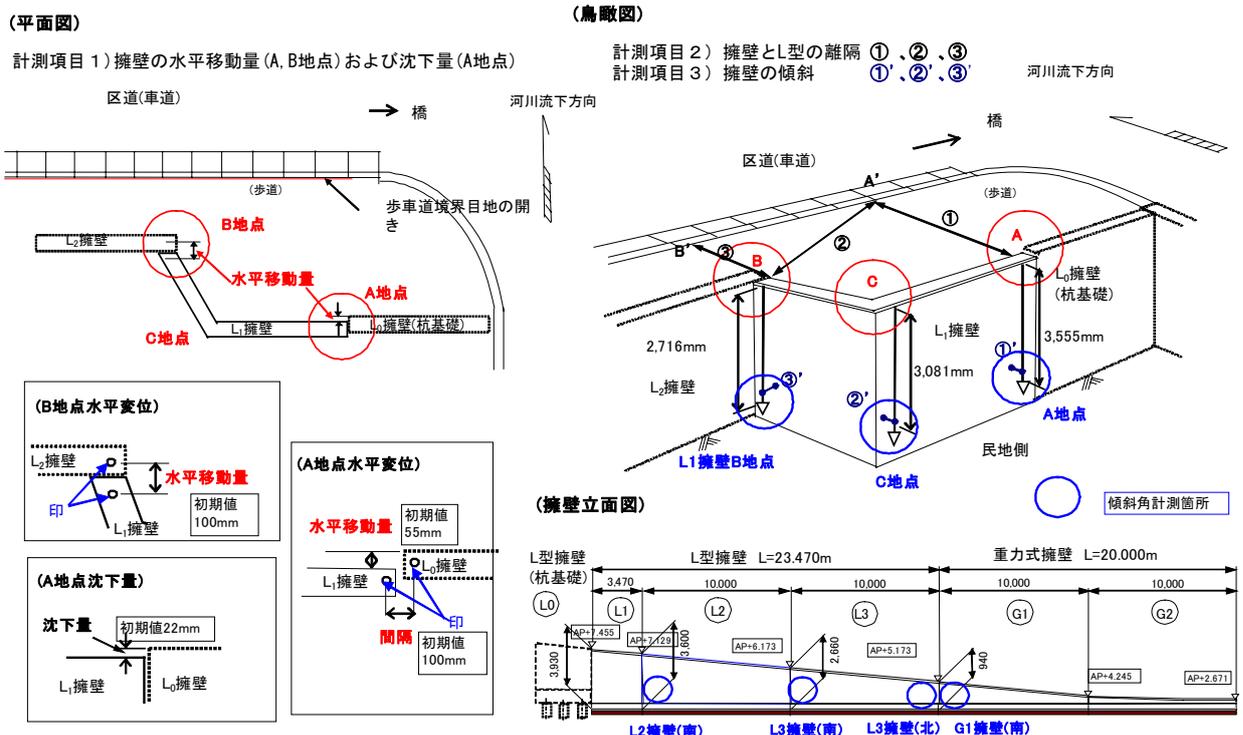
図-3 擁壁計測位置

A地点の水平移動量、沈下量、間隔、B地点の水平移動量の計測位置を図-3の平面図に示す。A地点の水平移動量は、L0擁壁に対するL1擁壁天端の前面側への変位量であり、計測開始時には既に55mm前面側に変位していた。同様にA地点の沈下量はL0擁壁に対するL1擁壁天端の沈下量であり計測開始時に

図-3の鳥瞰図にL1擁壁天端背面の歩車道境界からの離隔の計測位置を示す。図-5は、平成16(2004)年6月の計測開始時からの各側線の経時変化を示す。この図から測線①A-A'で8mm、測線②B-A'で9mm、測線③B-B'で5mm、L1擁壁の前面側へ離隔が増加している。

L1擁壁の傾斜角の計測位置を図-3鳥瞰図に、擁壁全体の計測位置を図-3の立面図に示す。図-6は擁

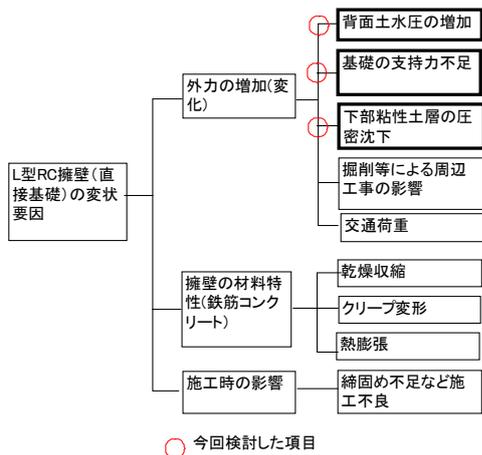
図-7 L型擁壁の変状要因

L 型 RC 擁壁の考えられる変状要因を図-7 に示す。計測結果や現場目視調査結果から、擁壁表面には目立ったひび割れ・劣化等もなく躯体構造や材料特性が原因ではないものと推察される。また、平成 11 年に施工された擁壁前面のマンホール設置工事による受働土圧の低減が懸念されたが、L1 擁壁から離れた位置であり、L1 擁壁変状の主要因ではない。以上から、懸念される主な変状原因を以下に示す。

- ① 擁壁背面上部は舗装されており背面盛土内への雨水等の流入が少ないと判断し、水抜き孔を設置していないものと推察されるが、舗装の目地や亀裂等からの雨水の浸透や河川水の背面盛土内への浸透と、それに伴う背面水位上昇による土水圧の

増加。

- ② 直接基礎の支持地盤が N 値=5 の比較的軟弱なシルト混じり砂層であることから、支持力不足等の擁壁の安定性が損なわれたことによる不等沈下。
- ③ 基礎下部は軟弱な粘性土と砂層の互層となっていることから、擁壁築造時に約 2 m 程度拡幅していることから、新たな盛土と擁壁重量増による圧密沈下。

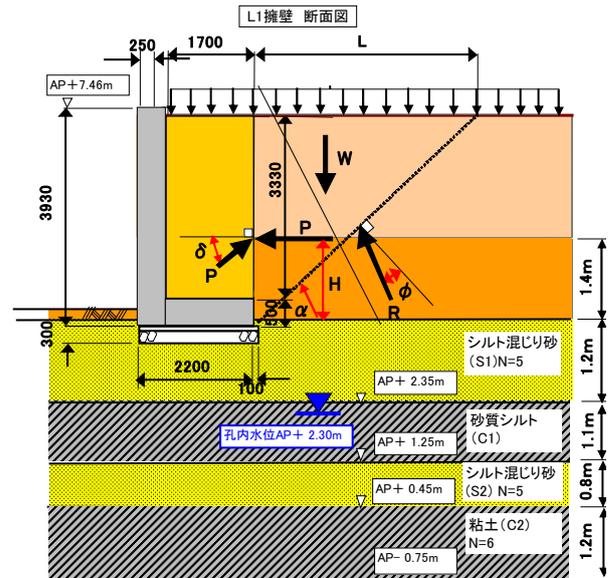
図-10 クーロン土圧の算定 ³⁾

図-10 にクーロン土圧の計算断面と計算式を示す。なお、擁壁背面土のせん断抵抗角は、砂質土の裏込め土の $\phi = 30^\circ$ ¹⁾ を使用した。この結果、主働土圧係数 $K_a = 0.33$ 、主働土圧 $P_a = 6.04(t/m)$ 、土圧作用位置は、底版下端から 1.51m となった。

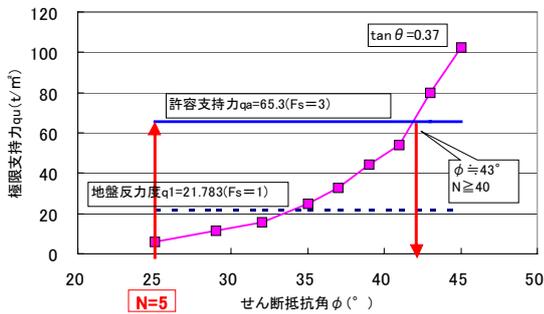
図-12 せん断抵抗角と極限支持力の関係
($\tan \theta = 0.37$)

図-12 は当該条件($\tan \theta = 0.37$)におけるせん断抵抗角 ϕ と極限支持力の関係である。この図から、必要な安全率を確保するためには支持地盤のせん断抵抗角 ϕ は約 43° (N 値 ≈ 40) 以上必要であることがわかる。

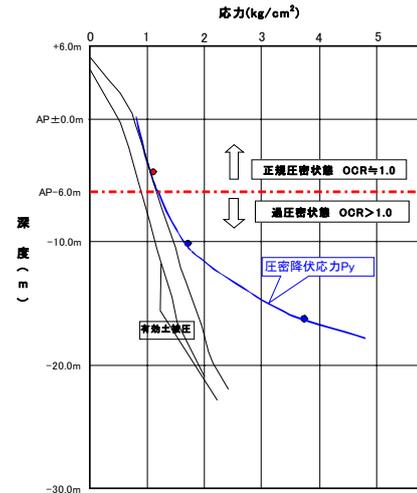
図-13 圧密降伏応力と有効土被り圧

図-13 に示した既存ボーリングデータによる圧密降伏応力と有効土被り圧の関係から、AP-6~7m付近から上層は正規圧密状態に近い($OCR \approx 1.0$)。したがって、擁壁築造工事に伴う盛土の拡幅、嵩上げあるいは擁壁の新設による上載荷重の増加によって、圧密による沈下の可能性がある。このため過去の盛土

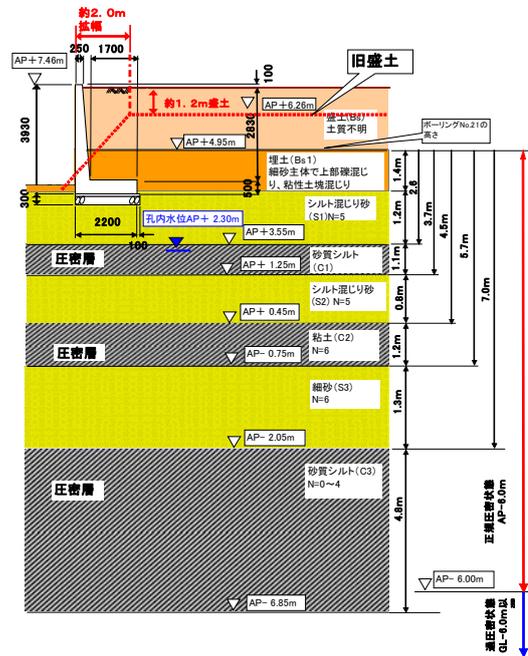
図-14 圧密検討地盤

過去の工事記録等を見ると、橋架替え時に護岸を約 1.2m 嵩上げしており、現橋の高さまで盛土で摺りつけている。よって当該擁壁背面の盛土高さは約 1.2m 高くなったものと推定された。また、旧道路台帳の平面図から、擁壁箇所は約 2m 程度拡幅している。図-14 に圧密検討地盤と想定した旧盛土を示す。

圧密検討の対象とする層は、図-14 に示す正規圧密状態の範囲内 (AP-6m 以浅) の粘性土層 C1、C2、C3 層とした。ここで、C1 (砂質シルト) 層の含水比 W_n

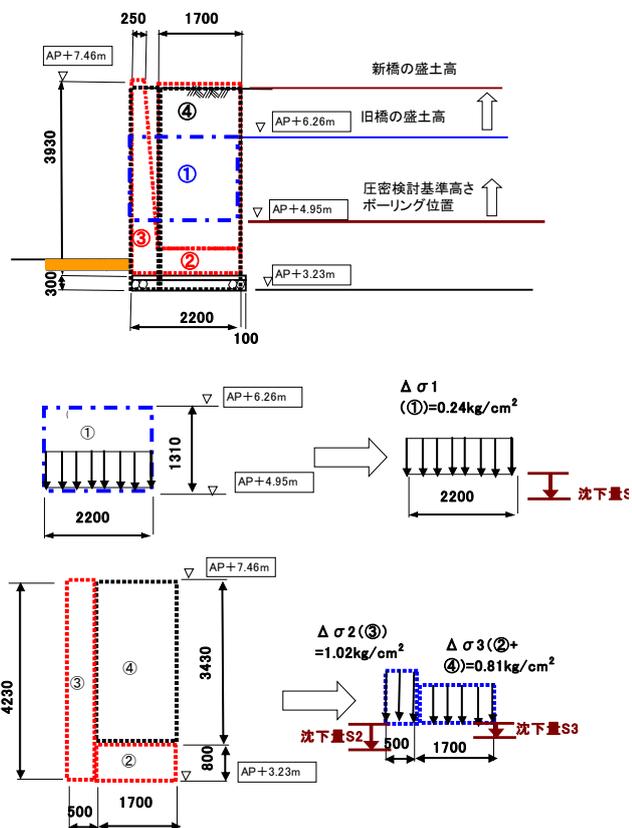
図-15 上載荷重のモデル化

図-13 は上載荷重を受けない堤外地での地質調査結果である。一方、擁壁は堤内地であり築造前に旧橋取付道路の盛土による荷重履歴を受けているため、地質調査位置での高さを基準として、最初に旧盛土築造分の上載荷重(図-15 の①)による圧密沈下量を算定し、その後、新擁壁の擁壁部分(図-15 の③)と背面盛土部分(図-15 の②④)に分けてそれぞれの沈下量を算出した。

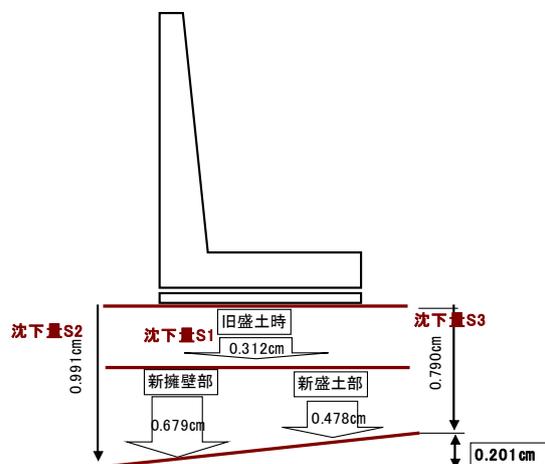
図-17 最終圧密沈下量

図-17 に沈下量の計算結果を示す。この結果、旧盛土による沈下量は 0.31 cm であり、その後の新擁壁

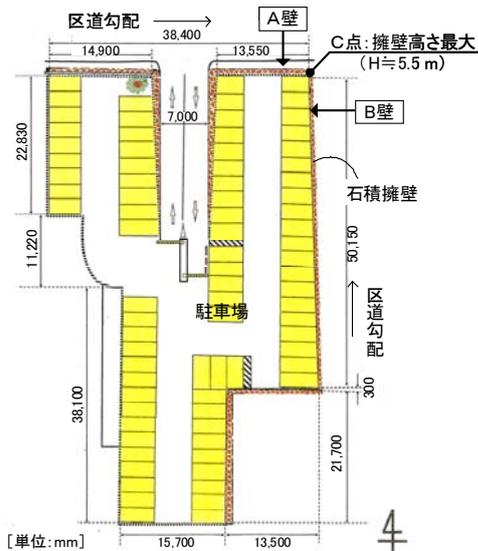
図-20 都営駐車場平面図

石積擁壁は区道に面しており（図-20）、下り勾配の区道に沿ったA壁とB壁が接する隅角部C点が最も高い（高さ約5.5m）。このC点付近にクラックや石材の浮き上がりなどの変状が集中しており、地震時などに崩落が懸念されるとして、駐車場を管理する指定管理者から、施設基盤を所管する東京都に対応を求めてきたものである。
