環状七号線地下広域調節池（石神井川区間）工事の進捗状況について 【地盤改良工に本格着手】

現在、都が整備を進めている環状七号線地下広域調節池（石神井川区間）工事は、シールドマシンの点検で不具合が判明したため掘進を停止しています。このことについて、令和 3 年 7 月に点検結果を踏まえた対応方針をお知らせしたところですが、10 月末現在の進捗状況についてお知らせします。

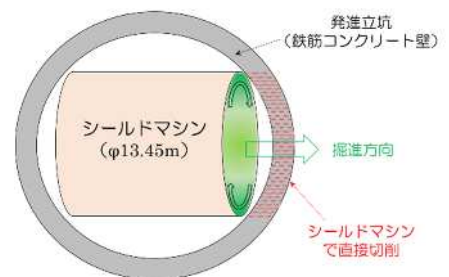
【立坑上部からシールドマシンを見た図】

切削開始後にシールドマシンを止めて点検を行ったところ、ビット（シールドマシンの先端に装着されているコンクリートや鉄筋、土砂を掘削するための超硬合金製の刃）の損傷が確認されました。

これを受け、損傷原因について調査を行うとともに有識者の助言も踏まえ、ビットをサイズアップして強化したものに交換するなどの対応策により切削を行い、再度点検を行ったところビットの一部に欠損が確認されました。

ビット損傷等の原因は、直接切削しているコンクリート壁から突出した鉄筋や底部に堆積した鉄筋屑がビットに衝突した際の衝撃により損傷等が発生したものと想定されます。

現在、今後施工を行う 5.4 キロメートル全線の地中掘進の確実性と安全性を十分考慮して、鉄筋コンクリート製の立坑切削完了後にビット交換を行う準備を進めています。
