# ナラ枯れによって都立公園の樹林はどのように変化したのか ～砧公園・光が丘公園～

公益財団法人東京都公園協会公園事業部  
事業管理課防災区部西エリア維持係  
松元 信乃

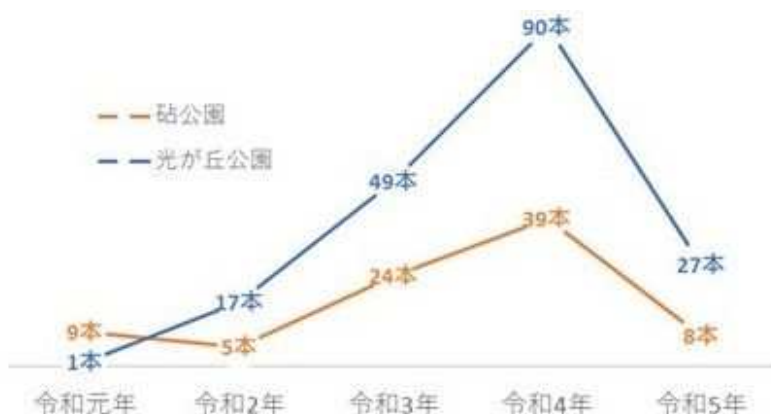
図-2 施工年度別ブナ科樹木伐採本数

最も被害木が出た令和4年度は、光が丘公園で90本の樹木が枯死した。定期的に巡回し、枯れた木を見つけては業者を呼び措置を依頼した。頻繁に造園業者が公園に出入りしている状況を見かねた来園者からは「いつもチェーンソーの音がして落ち着かない。静かにしてほしい」という意見が公園管理所に寄せられるほどであった。いつになったら終わるのか、そもそも公園の木がなくなってしまうのではないかという不安を感じつつも、対応を続けるうちに被害木の発生頻度は減り始めた。

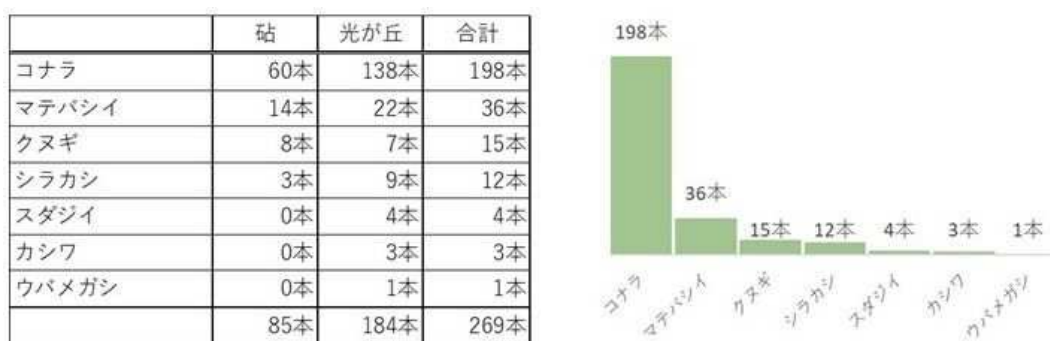
図—3 樹種別ナラ枯れ伐採本数

を進めていくなかで、砧公園と光が丘公園では、過去 5 年間で少なくとも 269 本のブナ科樹木がナラ枯れにより伐採されており、被害木のなかでもコナラは全体のおよそ 74%を占めることがわかった。そこで本調査の対象木は、コナラに限定して行うことにした。さらに、調査対象とする公園は、地域も開園年数も異なる砧公園と光が丘公園とした。この 2 公園は、都立公園のなかでも早くからナラ枯れ被害に悩まされ、被害木の本数も多い。
