## 11. 野川上流域の水文環境の考察

### Report of Hydrological Fieldsurvey in Upper Basin of No River

技術調査課 川合将文、石原成幸、川島眞一、 国分邦紀（現第二建設事務所）

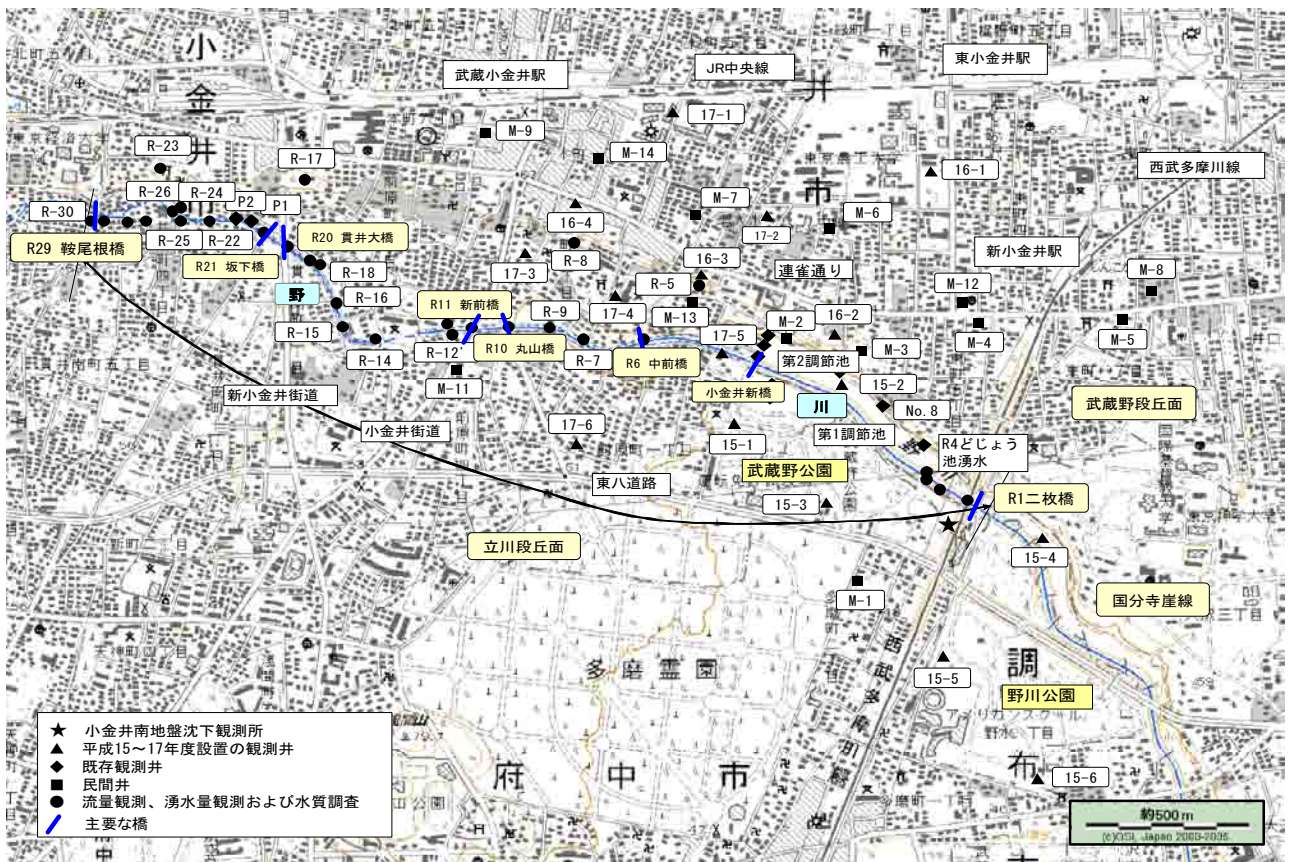
図-2 詳細調査地域図

R：流量観測・水質調査地点 M：民間井 16-4：16年度設置観測井 P1, No. 2：北多摩南部建設事務所所管

詳細な調査地域は図-2 のとおりである。野川と国分寺崖線の南北に広がる地域で、東は都立野川公園から西は小金井市と国分寺市との市境になる鞍尾根橋まで、南は都立野川公園から北は JR 中央線付近まで、東西約 3km、南北約 2.5km の地域である。北から東北部にかけた地域は武蔵野段丘面と呼ばれる標高約 69～63m (T.P.) の平坦な地形面、南から南

各観測地点や調査箇所が付された番号は、本報告の各図表で使用している ID 番号である。例えば R-6 等は野川や湧水源泉で流量および水質を調査した地点を表している。16-2 等は当センターが 16 年度に設置した 2 番目の観測井（地質調査も実施）、M-5 等は一斉観測を実施した民間井、P-1、No. 2 等は北多摩南部建設事務所が野川整備工事や調節池工事時に設置した観測井である。
