12. 多摩地域の急傾斜地崩壊危険箇所

Characteristic of Collapse Possibility of Steep Slopes at Tama Hill in Tokyo

技術調査課 中山俊雄 松村真人

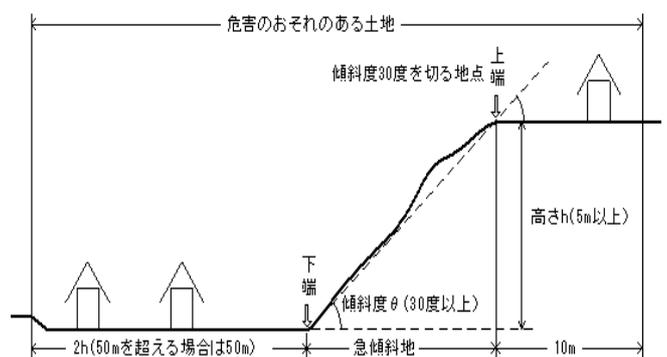
図-1 急傾斜地崩壊危険箇所の定義

急傾斜地崩壊危険箇所とは、傾斜度30度以上、崖高さ5m以上で、崩壊した場合5戸以上の人家または官公署、学校、病院等に被害を生じる恐れのある箇所と定義されている（図-1）。すなわち、自然要因としては傾斜度と崖高さの2項目が組みこまれているに過ぎない。もとより、急傾斜の危険度評価は、この2項目の要因だけで判定できない。

「急傾斜地法」でいう急傾斜地崩壊危険箇所とは、この2項目で定義される斜面が崩壊すれば、崖上・下の家屋に被害が予想される斜面を指しているのであり、崩壊危険性を評価しているのではない。

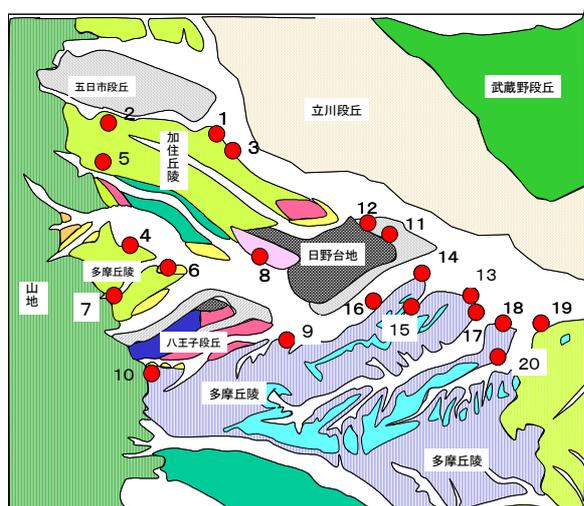
図-2 調査地の地形と調査箇所

自然斜面急傾斜崩壊危険箇所（361箇所）から、その分布域を考慮し調査箇所数を決め、次に急傾斜地崩壊危険箇所の集中する地区を選び、現地調査（予備調査）を実施し、その地域を代表すると思われる急傾斜地崩壊危険斜面を選定した（図-2、表-1）。

今回の調査対象地域は行政的には八王子市東部、日野市、多摩市に該当する。地形的には関東山地の東に位置し、北から加住丘陵、中央部の段丘群、南、東に多摩丘陵が分布する。

調査地域は、多摩地域のうち急傾斜地崩壊危険箇所の多い八王子市（339箇所）、日野市（63箇所）、多摩市（38箇所）を対象地域として取り上げた。3市の急傾斜地崩壊危険箇所数は合計440箇所であり、多摩部の約3割を占める。この地域の急傾斜地崩壊危険箇所数の内、自然斜面は361箇所であり、その約8割を占めている。
