## 2. 野川上流域における地下水環境と河川水量確保に関する検討

### Groundwater Environmental Study for Maintenance of Flowing water amount in Upstream of No River

技術調査課 川合将文、清水武博、川島眞一

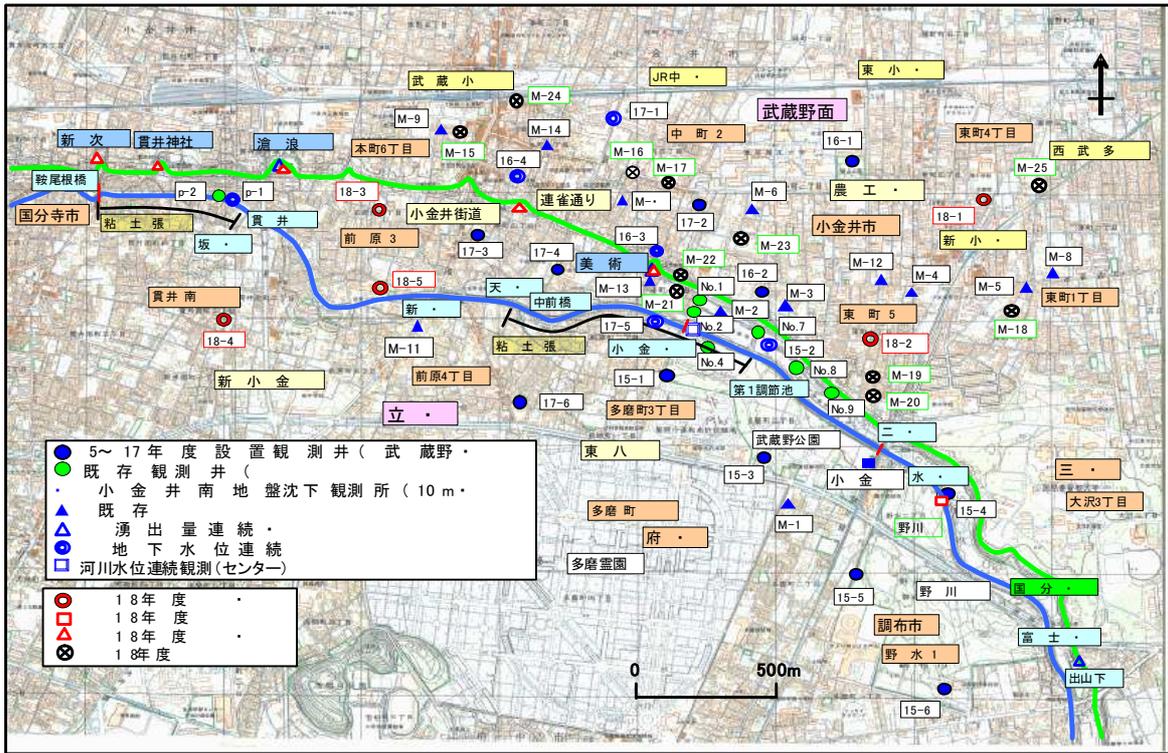
図-2 詳細位置図

18 年度の詳細な調査位置は図-2 のとおりである。野川と国分寺崖線の南北に広がった地域でほとんど小金井市内である。東は都立野川公園から西は国分寺市との市境になる鞍尾根橋まで、南は都立野川公園から北は JR 中央線付近まで、東西約 3.5km、南北約 2.5km の地域である。地形的には、北から東北にかけての地域は標高約 72～62m (T.P.) の武蔵野段丘面、南から南西にかけての地域は標高約 56～44m

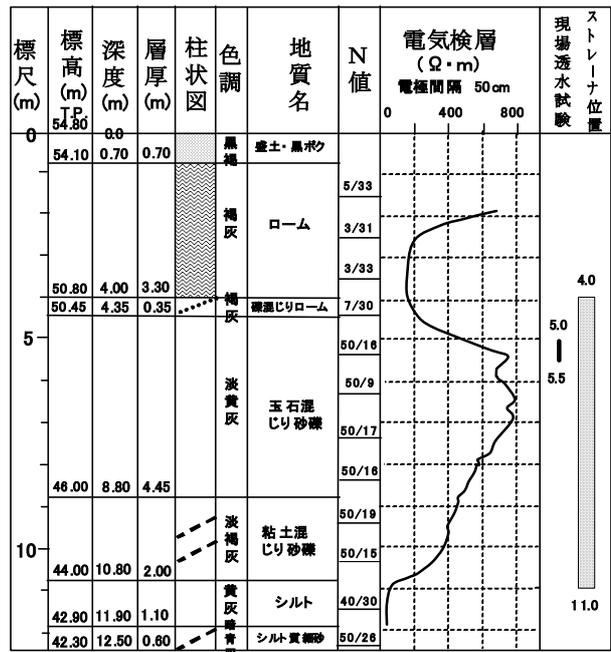
図-3 18-5 かきの木公園

立川段丘面の代表例として、18 年度に実施した 18-5 かきの木公園（小金井市貫井南町一丁目）を図-3 に示した。電極間隔は 0.25m、0.50m、1.0m で実施したが、0.50m の変動グラフを図示した。

地質状況は、地表面～深さ 4.35m は褐灰色のローム層、僅かに最上部は盛土・黒ボク、最下部は礫混じりになっている。深さ 4.35～10.80m は一連の立川礫層であるが、深さ 8.80m で上部の玉石混じり砂礫層と下部の粘土混じり砂礫層に分けられる。深さ 10.80m 以深は黄灰色のシルト層と暗青灰色のシルト質細砂層である。

ーム層は  $200 \Omega \cdot m$  前後、立川礫層は  $200 \sim 800 \Omega \cdot m$  である。立川礫層は深さ 8.80m で上部の玉石混じり砂礫層 ( $400 \sim 800 \Omega \cdot m$ ) と、下部の粘土混じり砂礫層 ( $200 \sim 400 \Omega \cdot m$ ) に分けられるが、帯水層としてはほぼ一体のものと考えてよい。深さ 5~9m 付近が最も透水性が高いと考えられる。深さ 10.80m 以深は  $50 \Omega \cdot m$  以下になり、難透水性のシルト層・シルト質細砂層である。この付近の浅層地下水帯水層の基底を形成していると考えられる。

なお 2.50m 以浅は測定中、泥水が逸水したことにより大きな値になったと考えられる。

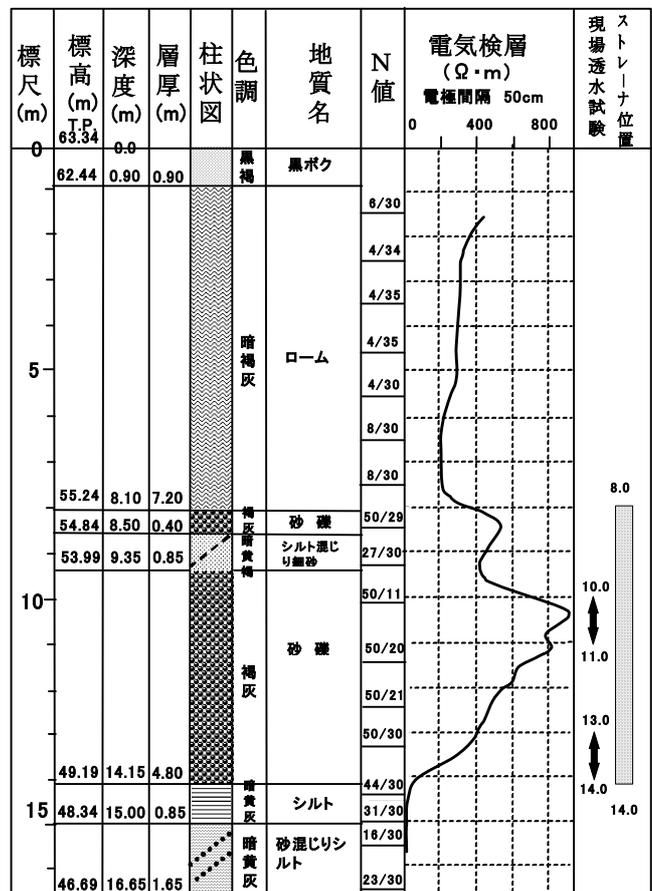
図-4 18-2 アオギリ公園

武蔵野段丘面の代表例として 18-2 アオギリ公園 (小金井市東町 5 丁目) を図-4 に示した。

地質状況は、地表面～深さ 8.10m は暗褐灰色のローム層で最上部は黒ボクになっている。深さ 8.10~14.15m は全体として褐灰色の武蔵野礫層であるが、深さ 8.50~9.35m に暗黄褐色のシルト混じり細砂層が挟在している。深さ 14.15m 以深は暗黄灰色シルト層と砂混じりシルト層である。

次に、比抵抗値 (電極間隔 0.5m) について見ると、深さ 1.5m 以深のローム層は  $200 \sim 400 \Omega \cdot m$ 、武蔵野礫層は  $200 \sim 900 \Omega \cdot m$  で、挟在するシルト混じり細砂層は上下層に比べてやや低い  $400 \Omega \cdot m$  になっている。深さ 14.15m 以深は  $10 \Omega \cdot m$  以下の難透水性層で、この付近の浅層地下水帯水層の基底を形成していると考えられる。

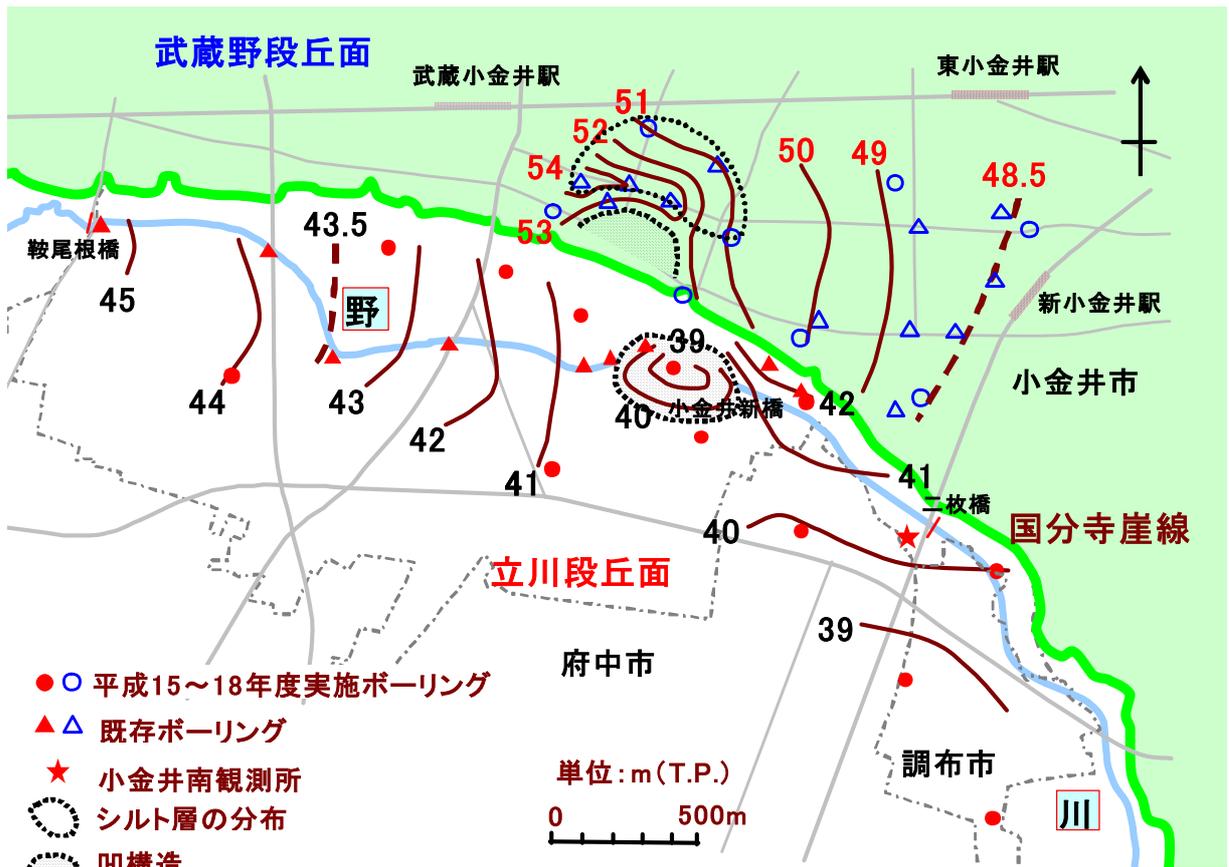
図-6 段丘礫層基底面の分布

15~18年度の地質調査結果と当センターの地盤情報システムのボーリングデータを活用して、段丘礫層基底面の分布を図-6に示した。段丘面別の特徴は次のとおりである。

また、この尾根筋から北側には、武蔵野礫層の一部がシルト層になっている地域があり、その分布範囲を破線で示した。このシルト層と尾根筋との形成関係の詳細はわからないが、後述するとおり、浅層地下水の分布には大きな影響を与えている。

武蔵野段丘面では①武蔵小金井駅南東部に、武蔵野礫層基底面に東西方向の尾根筋があり、その尾根筋は、ローム層基底面の形状、地表面の微地形にまで繋がっている。②また、この尾根筋の南側には浅い凹構造又は谷構造があり、これも地表面の凹地形にまで繋がっている。③さらに凹構造は、すぐ南にある国分寺崖線で断ち切られ、崖線湧水の湧出機構を規定しているものと考えられる。④尾根筋の東側地域では、地表面の形状はローム層基底面の形状と調和的であるが、段丘礫層基底面の等高線とは逆センス（礫層基底面は東に凸）である。⑤地表面でいくつか認められた浅い凹地形に関連した水文地質構造については、「標高68m閉曲線南側の凹構造・谷構造」を除き、ローム層基底面、段丘礫層基底面では

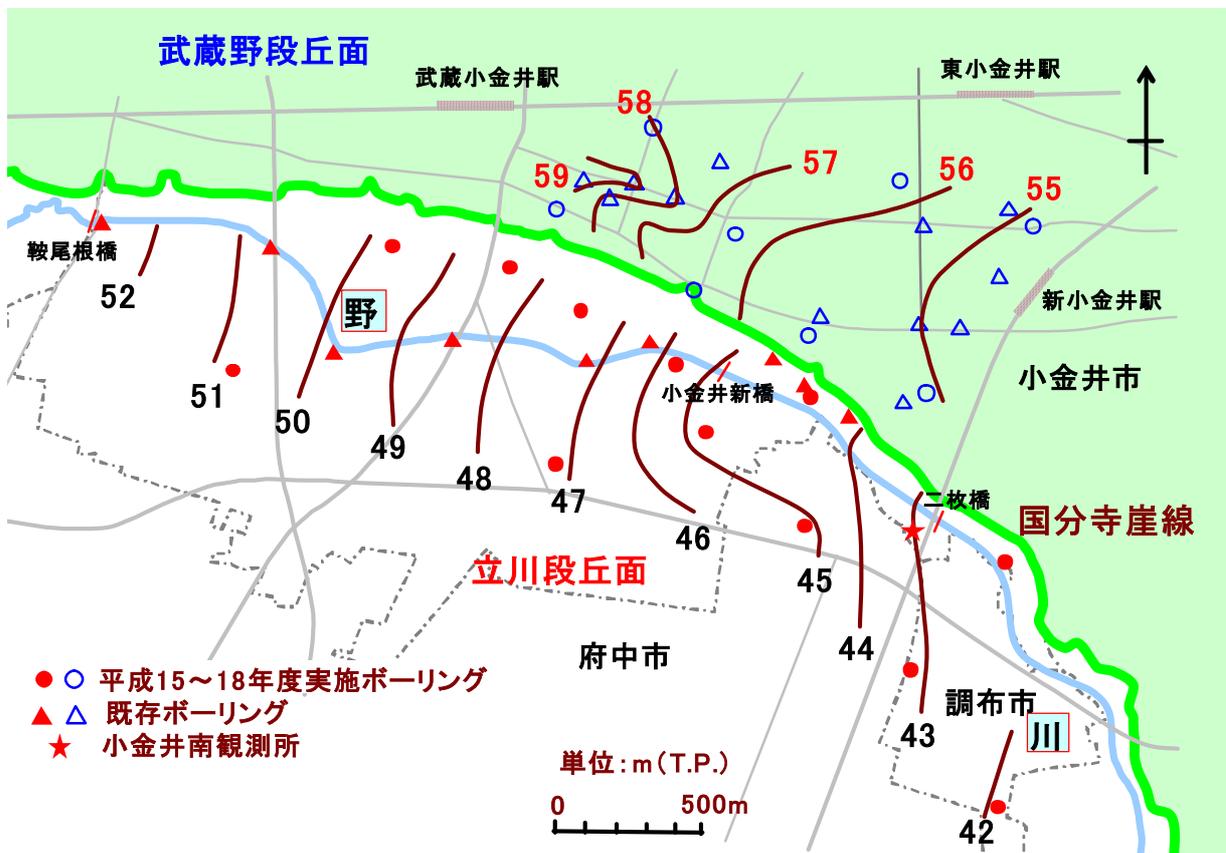
図-7 ローム層基底面（段丘礫層上面）の分布

段丘礫層の上位にくるローム層の基底面（段丘礫層上面）の分布を図-7に示した。段丘面別の特徴は次のとおりである。

武蔵野段丘面の等高線は標高59mから58mラインと標高57m以下のラインで大きく異なっている。標高59m~58mラインは、武蔵小金井駅南東部で東西方向に延びる尾根筋を形成し、位置は前述した礫層基底面の尾根筋の位置と同じである。標高57m以下のラインは全体的に北東-南西方向の走向で、西側に凸になっており、この形状は、地表面（図-5）の標高64mラインの形状と良く似ている。

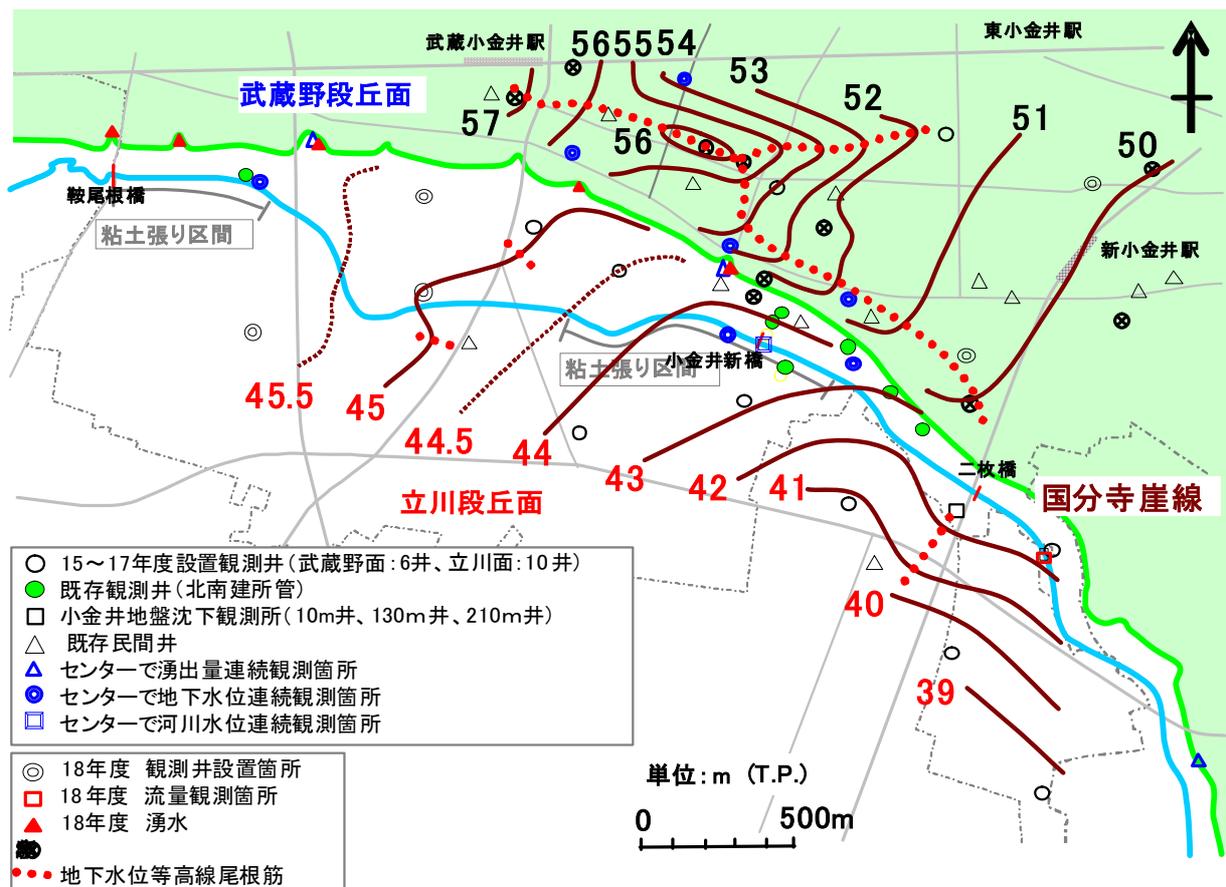
図-8 地下水面図（平成 19 年 3 月 14 日）

浅層地下水位の観測は両段丘面合わせて 55 井について一斉観測を 2 回実施した。平成 19 年 3 月 14 日（1 箇所 3 月 22 日）に実施した第 2 回目の観測結果について、その分布図を図-8 に示した。

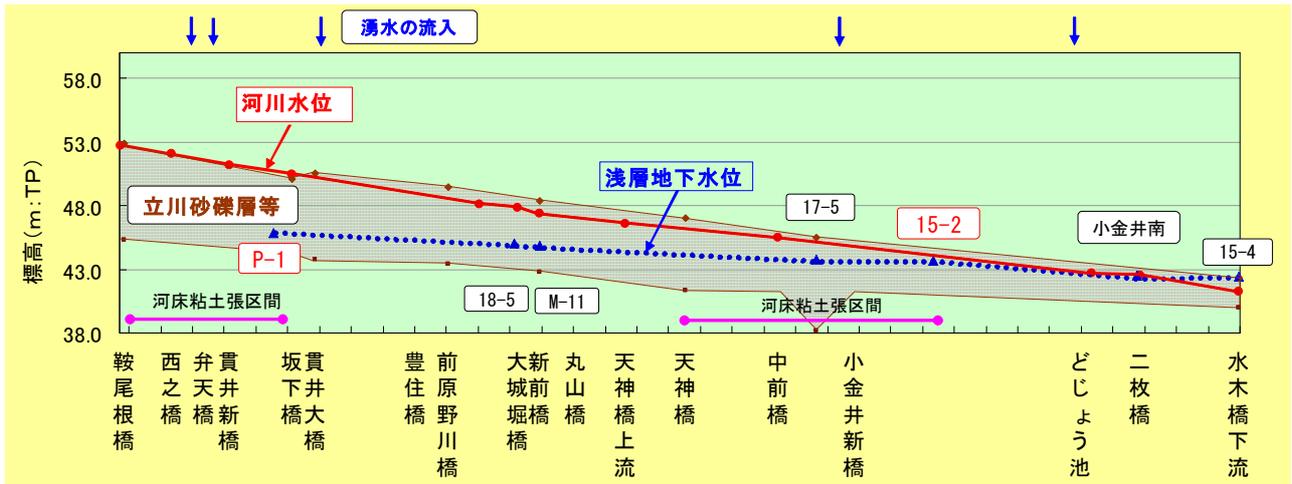
図-9 河川水位と浅層地下水位と立川砂礫層等との関係（平成 19 年 3 月 13～14 日）

鞍尾根橋から野川公園内の水木橋まで、野川の縦断方向に河川水位、浅層地下水位、立川砂礫層等との関係（平成 19 年 3 月 13～14 日）を図-9 に示した。

図から明らかなように、野川の河床（ほぼ河川水位と同じ）は、ほぼ全線で立川礫層等の上部に位置しているので、何らかの対策を施さない限り、河床からの漏水は避けられない状況である。

河川水位は、鞍尾根橋付近で標高 52.7m、流下するに従って、ほぼ河床勾配と同じように低くなり、坂下橋で標高 50.4m、新前橋で標高 47.3m、中前橋で

標高 45.5m、二枚橋で標高 42.5m、水木橋下流で標高 41.3m である。また、地下水位は、p-1 観測井(坂下

橋上流)で標高 45.8m、M-11(新前橋付近)で標高 44.8m、17-5 観測井(中前橋付近)で標高 43.8m、小金井南(浅井戸)(二枚橋付近)で標高 42.5m、15-4 観測井(水木橋下流)で標高 42.5m である。

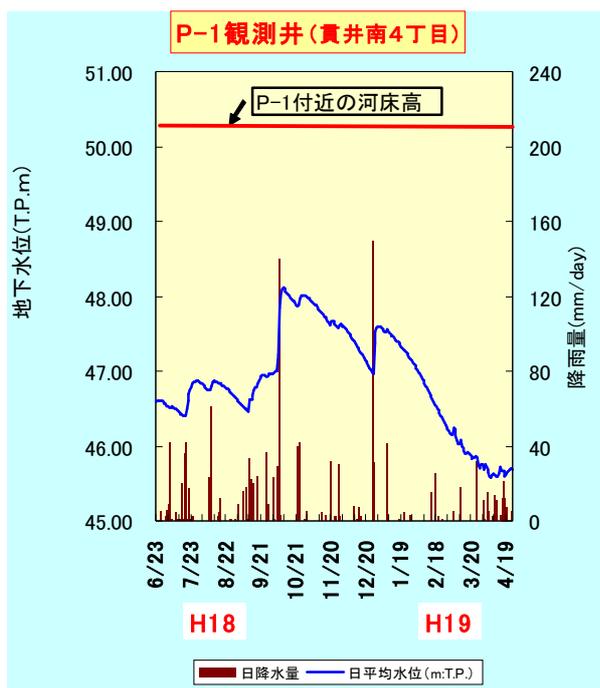
図-10 地下水位と河床高の関係 (p-1 観測井)

次に、年間を通じてどの程度地下水位の低い期間があるのか、地下水位の連続観測を行った。調査地域の上流部：p-1 観測井の状況(平成 18 年 6 月～平成 19 年 4 月)を図-10 に、中下流部の 15-2 観測井の状況(平成 17 年 5 月～平成 19 年 4 月)を図-11 に示した。

また、粘土張りの効果検証として、①p-1 観測井・坂下橋付近の上流部では、通年的に地下水位が河床より低いことから、何らかの対策をとらない限り、河床からの漏水は避けられないこと。②仮定計算ではあるが、立川礫層の現場透水係数  $5 \times 10^{-5} \text{cm/sec}$ 、川幅 3.0m、流路延長 1000m と仮定すると、最低限  $130\text{m}^3$  /日程度流れていないと 1000m 下流では水涸れ
