11. 路面下空洞上での繰返し載荷実験

Cyclic Loading Test on Road Surface above Cavity

技術支援課 住吉卓、橋原正周、大石雅登

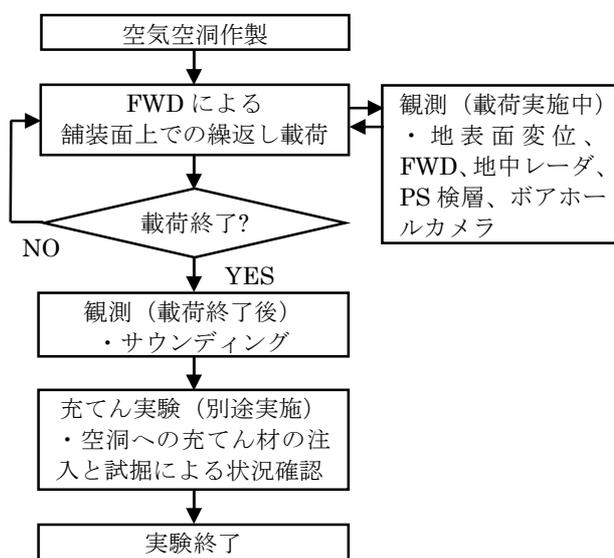
図-1 実験フロー

実験の概要を図-1のフロー、及び次に示す。

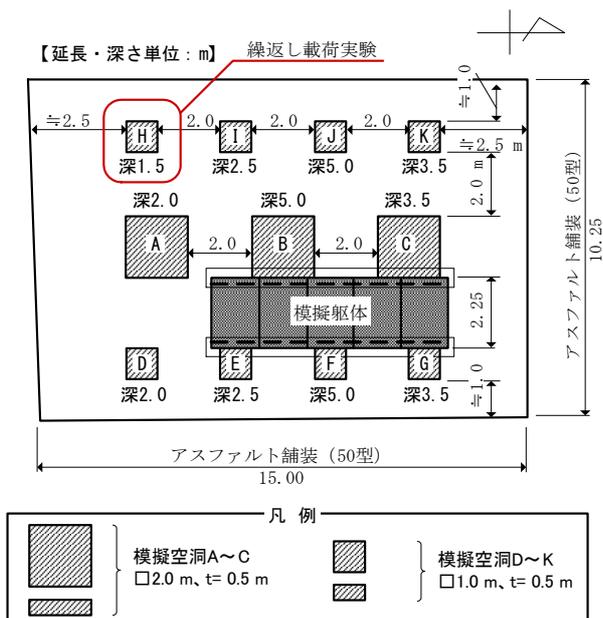
図-2 試験ヤードの概略

試験ヤードの概略を図-2に示す。図のアスファルト舗装面は高さ1.5mの盛土上にある。本ヤードは先行する別途実験²⁾³⁾で用いたものであり、舗装下には、発泡スチロールブロックの「模擬空洞A~K」などを埋設してあった。埋戻し・盛土に用いた「良質土」は、最大粒径9.5mm、礫分34%、砂分53%、シルト分6%、粘土分7%の細粒分まじり礫質砂である。

今回、模擬空洞のうち、H (深度1.5m、寸法口1.0m×厚0.5m) を実験対象とした。

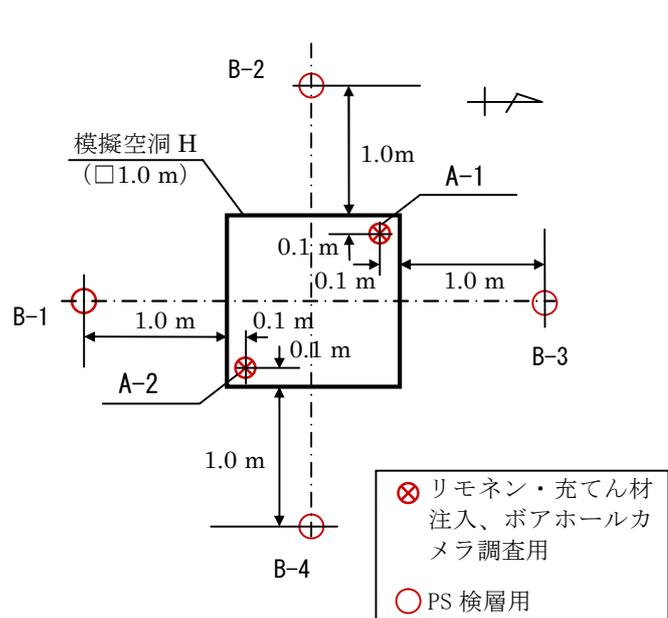
図-3 調査孔位置

模擬空洞 H 周辺には、**図-3** に示すように、観測等に用いる調査孔を設置した。調査孔 A-1・A-2 は、リモネン注入やボアホールカメラ調査等に用いるものであり、サウンディング装置 (NSWS、スクリーポイント最大外径 25 mm) により削孔した。ここに NSWS は、載荷重装置を空油圧システムとしたスウェーデン式サウンディング試験機の改良機 (**図-4**) である。調査孔 B-1~B-4 は PS 検層用であり、ボーリングマシンにより削孔した径 86 mm、深さ 4.0 m の孔に、保護管 (塩ビ管 VP65) を建て込んだ。

サウンディング装置 (NSWS) 用の中空ロッドの先端にスプレーノズルを取り付けた噴射装置により、調査孔 A-1・A-2 (**図-3**) からリモネンを注入して発泡スチロールブロックを溶解させ、空気空洞 H (以下、単に空洞と呼ぶことがある) を作製した。

図-3 に示した B-1~B-4 の 4 箇所を観測孔において、次に示す時期に計測を実施した。

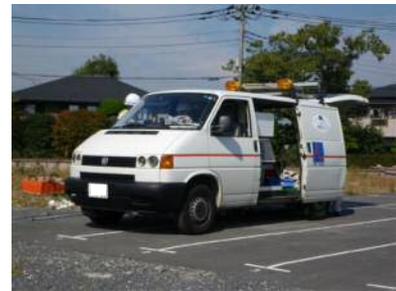
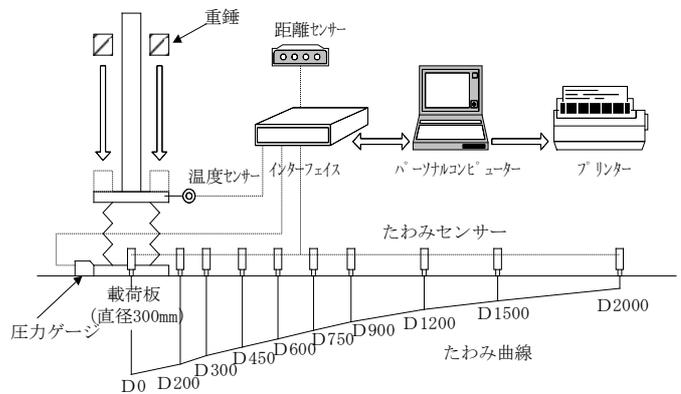
図-5 FWDの概略

空洞上方の路面で、FWD (Falling Weight Deflectometer、重錘落下式たわみ測定装置) による繰返し載荷を行う。通常FWDは、舗装表面に重錘を落下させた際のたわみ形状を計測し、舗装の支持力等を判断するための装置である。本実験ではFWDを、空洞を進展させる荷重源として用い、下記③に示す観測の一環として、たわみ計測も実施する。

荷重源とした FWD の概略を **図-5** に示す。

(a) 外観

(b) 概要図

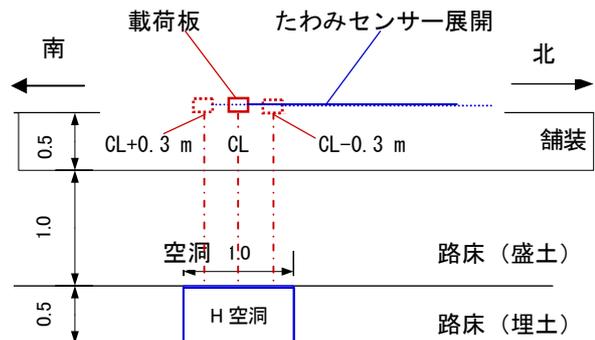
図-6 FWD 載荷位置とたわみセンサーの配置断面

載荷位置は **図-6** に示すように、空洞の中心点直

上 (CL)、CL から 0.3 m 北側 (CL-0.3 m)、及び CL から 0.3 m 南側 (CL+0.3 m) の 3 箇所であり、たわみセンサーは載荷板から北方向に展開した。これら 3 箇所を、10 回や 100 回など、実験の進行過程で適宜定めた載荷回数毎に巡回した。

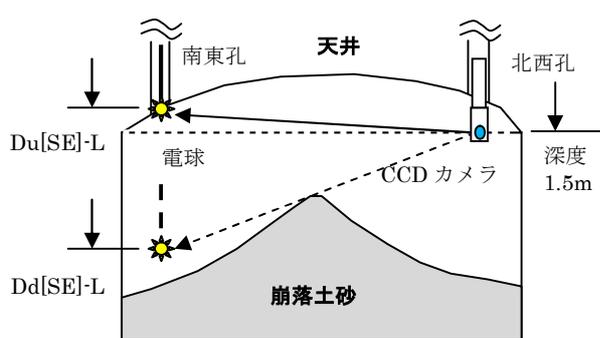
(a) カメラ固定、電球移動

- ①北西孔 1.5 m の深度に CCD カメラを固定し、南東孔に挿入した電球を上下させ、カメラで視認できる最上点及び最下点の深度 (Du[SE]-L 及び Dd[SE]-L) を計測する (図-11(a))。
- ②南東孔の電球を 1.5 m の深度に固定し、北西孔の CCD カメラを上下させ、カメラで視認できる最上点及び最下点の深度 (Du[NW]-C 及び Dd[NW]-C) を計測する (図-11(b))。
- ③上記①の電球と CCD カメラを入れ替え、Du[NW]-L 及び Dd[NW]-L を計測する (図-11(a))。
- ④上記②の電球と CCD カメラを入れ替え、Du[SE]-C 及び Dd[SE]-C を計測する (図-11(b))。
- ⑤片方の孔に CCD カメラ、もう一方に電球を挿入し、CCD カメラと電球を同じ深度で上下させてカメラで視認できる最上点及び最下点の深度 (Du 及び Dd) を計測する (図-11(c))。
- ⑥北西孔および南東孔に電球を挿入し、それぞれ空洞の底面または崩落土砂の上面に接触した深度 (D[NW]、D[SE]) を計測する (図-11(d))。
- ⑦片方の孔に CCD カメラを深度 1.6m まで挿入し、右回りに回転させて空洞内部の状況を撮影した。カメラに搭載されている LED 照明が光量不足の場合には、もう一方の孔に電球を挿入し天井付近または崩落土砂の上面に固定し、補助照明とした (図-11(e))。

(*) 電球と CCD カメラを入れ替えて、北西孔での電球の深度 $Du[NW]-L$ 及び $Dd[NW]-L$ も計測する。

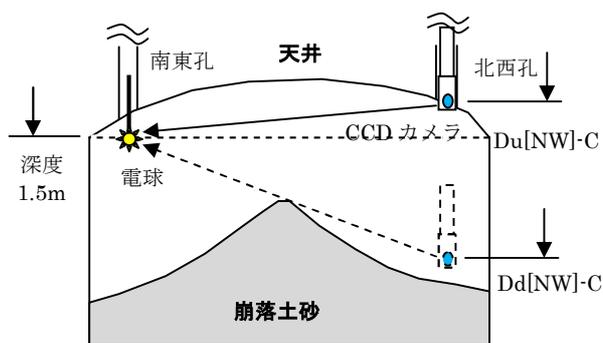
(b) 電球固定、カメラ移動

(*) 電球と CCD カメラを入れ替え、南東孔での電球の深度 $Du[SE]-C$ 及び $Dd[SE]-C$ も計測する。

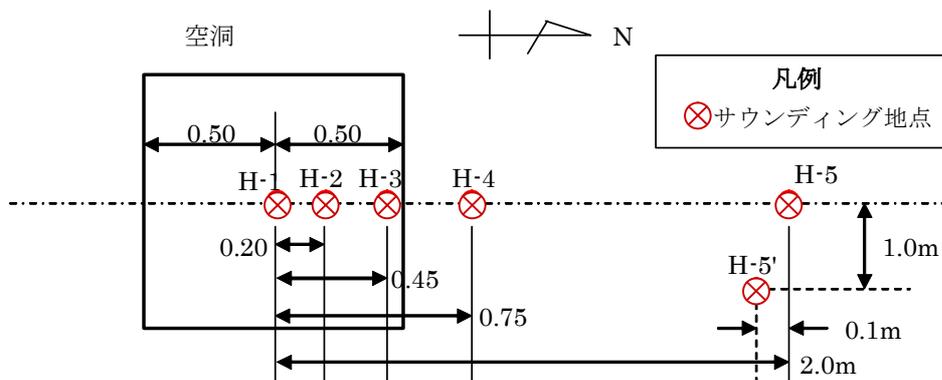
図-12 サウンディング実施位置

繰返し載荷の終了後、NSWS によるサウンディングを実施した。実施位置は図-12 に示す 6 箇所である。H-1~H-5 の 5 点の配置は、FWD の計測点 (D0・D200・D450・D750・D2000) に合わせており、H-5 (D2000 位置) 及び近傍の H-5' は、繰返し載荷の影響が小さい位置と想定して設けている。

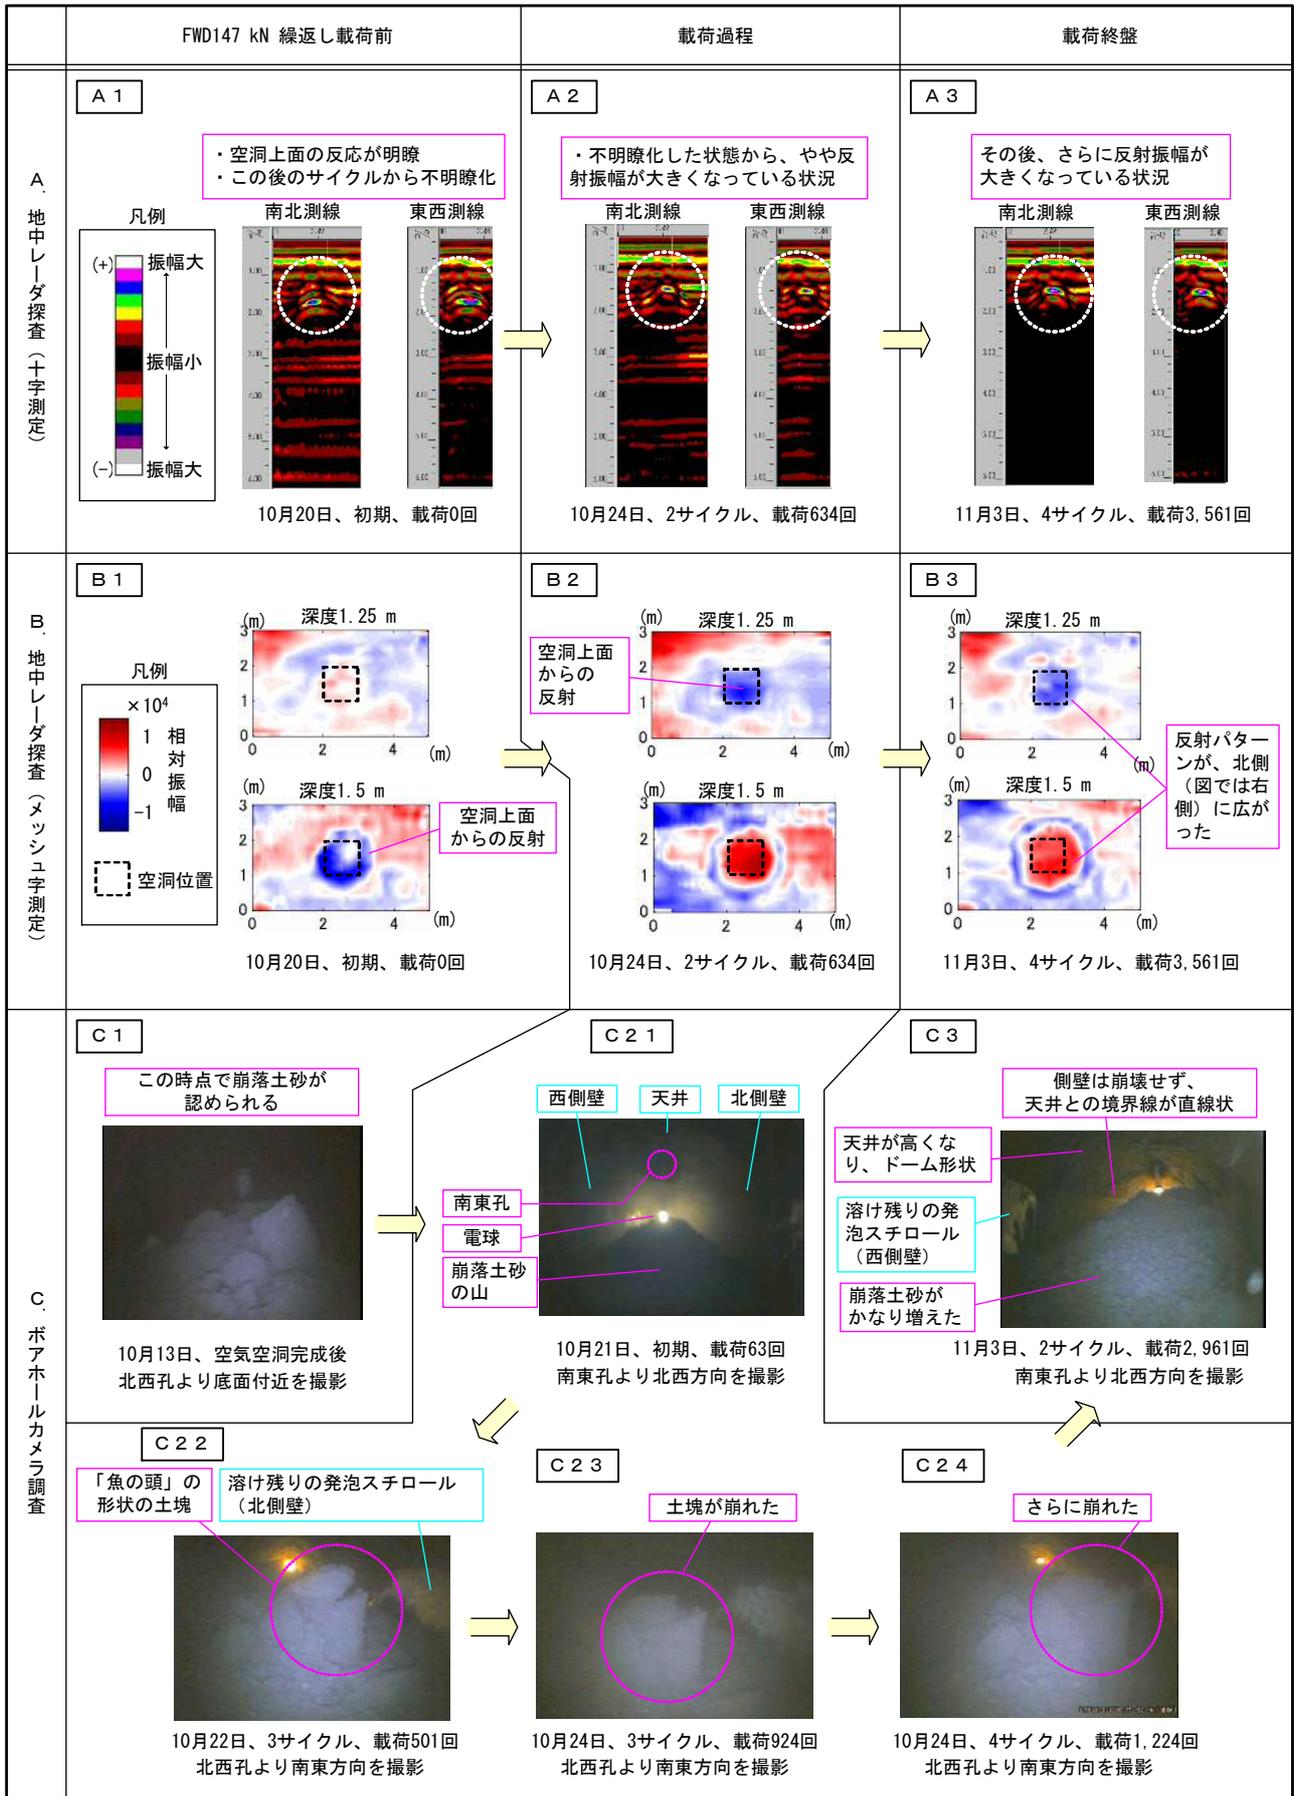
図-13 載荷及び観測の時期と内容一覧

繰返し載荷実施中における観測のうち、FWD たわみ計測・地中レーダ探査・ボアホールカメラ調査の主な観測経過及び代表図を、それぞれ表-3 及び図-13 に示す。図-13 では、地中レーダ探査の結果、すなわち十字測定による測線縦断面図(電磁波の反射パターン)、及びメッシュ測定 of 擬似 3D 解析による深度スライス図、そしてボアホールカメラ調査による空洞内の写真を示している。以下、これら図表を適宜参照されたい。

(*)実施： 当該サイクル後に調査を実施している場合は”○”。下段の”A 1”等の記号は図-13に示す画像に対応している

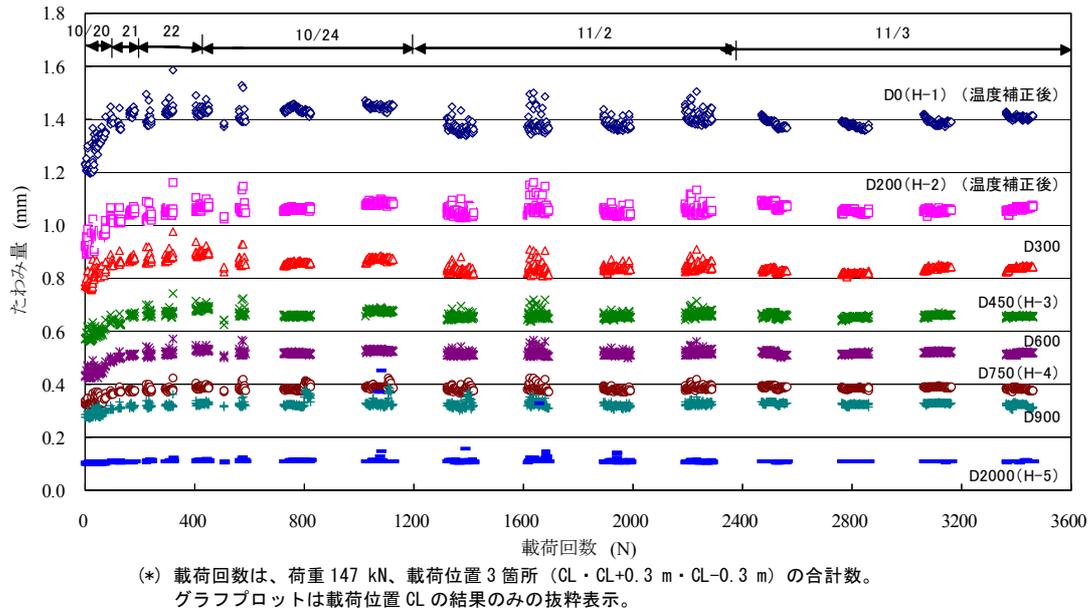
図-14 FWD によるたわみ計測結果

載荷位置 CL における、たわみ計測結果を図-14 に示す。ここに載荷回数は、荷重 147 kN、載荷位置 3 箇所 (CL・CL+0.3 m・CL-0.3 m) の合計数であり、グラフプロットは載荷位置 CL の結果のみを抜粋表示している。

また、1,300~2,300 回程度ではたわみ量のバラツキが大きく、平均的な値よりも大きな値が散在する。例えば 1,600~1,700 回程度のたわみ量のプロットは約 1.35~1.4 mm の間に集中しているが、一部のプロットは、その上方約 1.4~1.5 mm の間に分布していることが見て取れる。

以上より、載荷回数 1,200~1,300 回程度に、空洞直上の緩んだ層の上で、盛土材の砂が土粒子の噛み合わせによるアーチ効果を発揮してよく締まり、以降、舗装や盛土の強度を示すたわみ量の変化が小さくなったことが想定される。

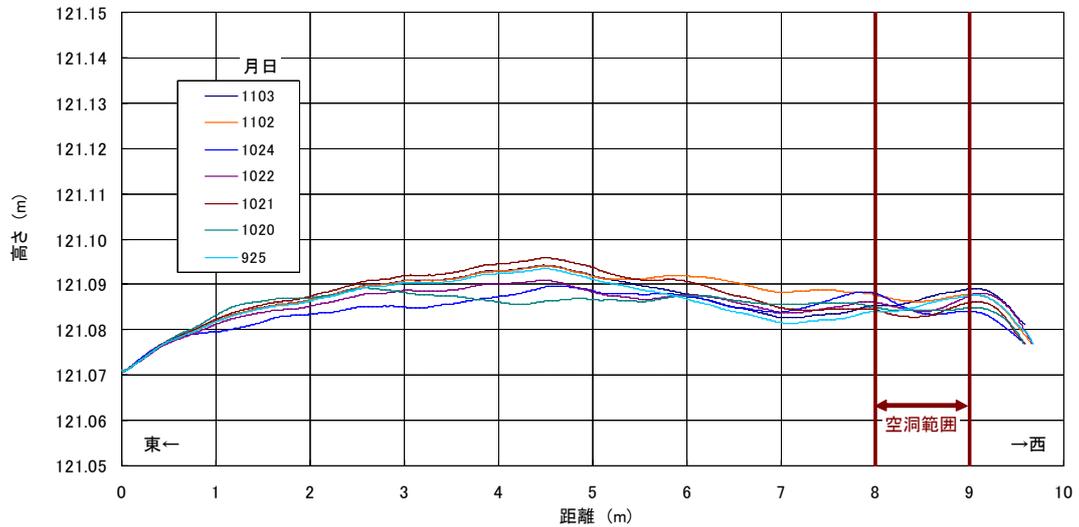
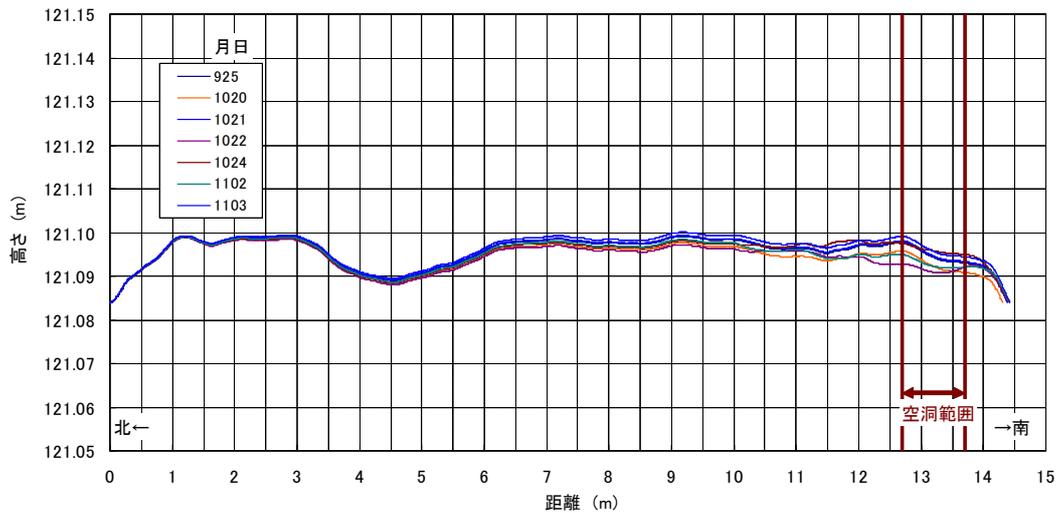
図-15 各実施日における地表面変位

各実施日における地表面変位の測定結果を図-15に示す。

(a) 測線 1

(b) 測線 2

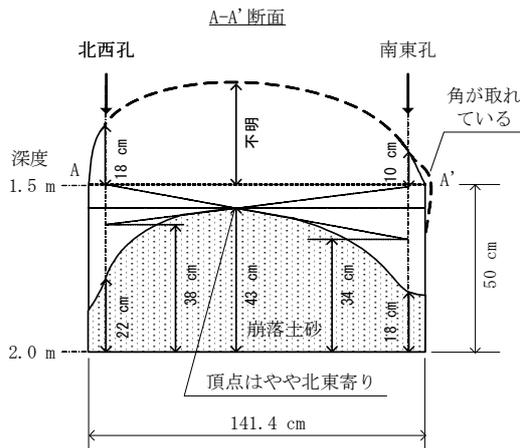
(a) 推定断面図

上記 3. (3) 5) に示した方法 (図-11) による測定結果から、幾何学的検討により崩落土砂の堆積状況等を推定した断面図を図-16(a) に示す。最終的に天井の深度は北西側が南東側よりも 8 cm 高く ($\{Du[SE]-L\} - \{Du[NW]-L\}$)、空洞底面は 4 cm 高かった ($\{Dd[SE]-L\} - \{Dd[NW]-L\}$) ことから、北西側の天井崩落が南東側より大きかったと推定された。

試掘結果は、北西側の天井の崩落が南東側より大きかったという推定など、ボアホールカメラ調査の結果（上記 5）、 図-16）と整合している。

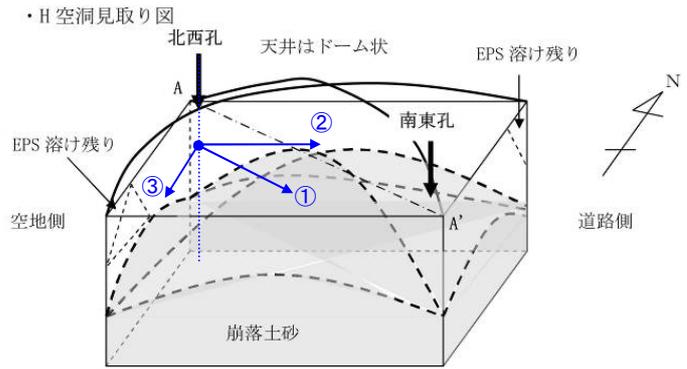
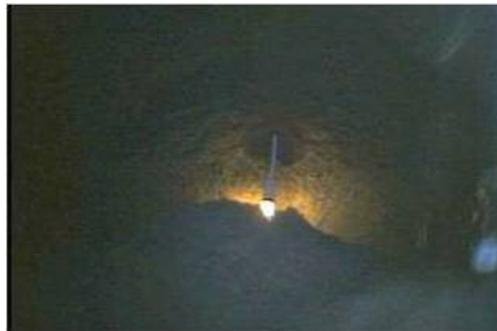
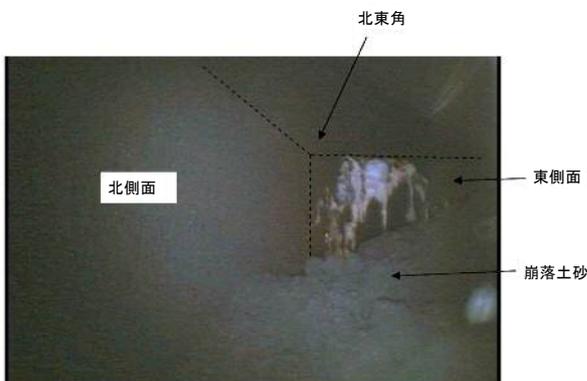
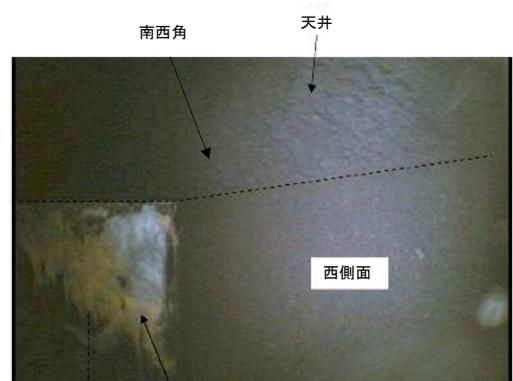
図-16 繰返し載荷終了後の空洞内状況

繰返し載荷終了後の空洞内状況の見取り図及び写真を図-16(b)・(c) に示す。これより、天井がドーム形状になっていること、側壁や天井隅角部の変状は小さいことなどが確認できる。

(b) 見取り図及び写真撮影位置

① 南東孔方向

② 北東角方向

③ 南西角方向

(c) 北西孔の深度約 1.7 m からの状況写真

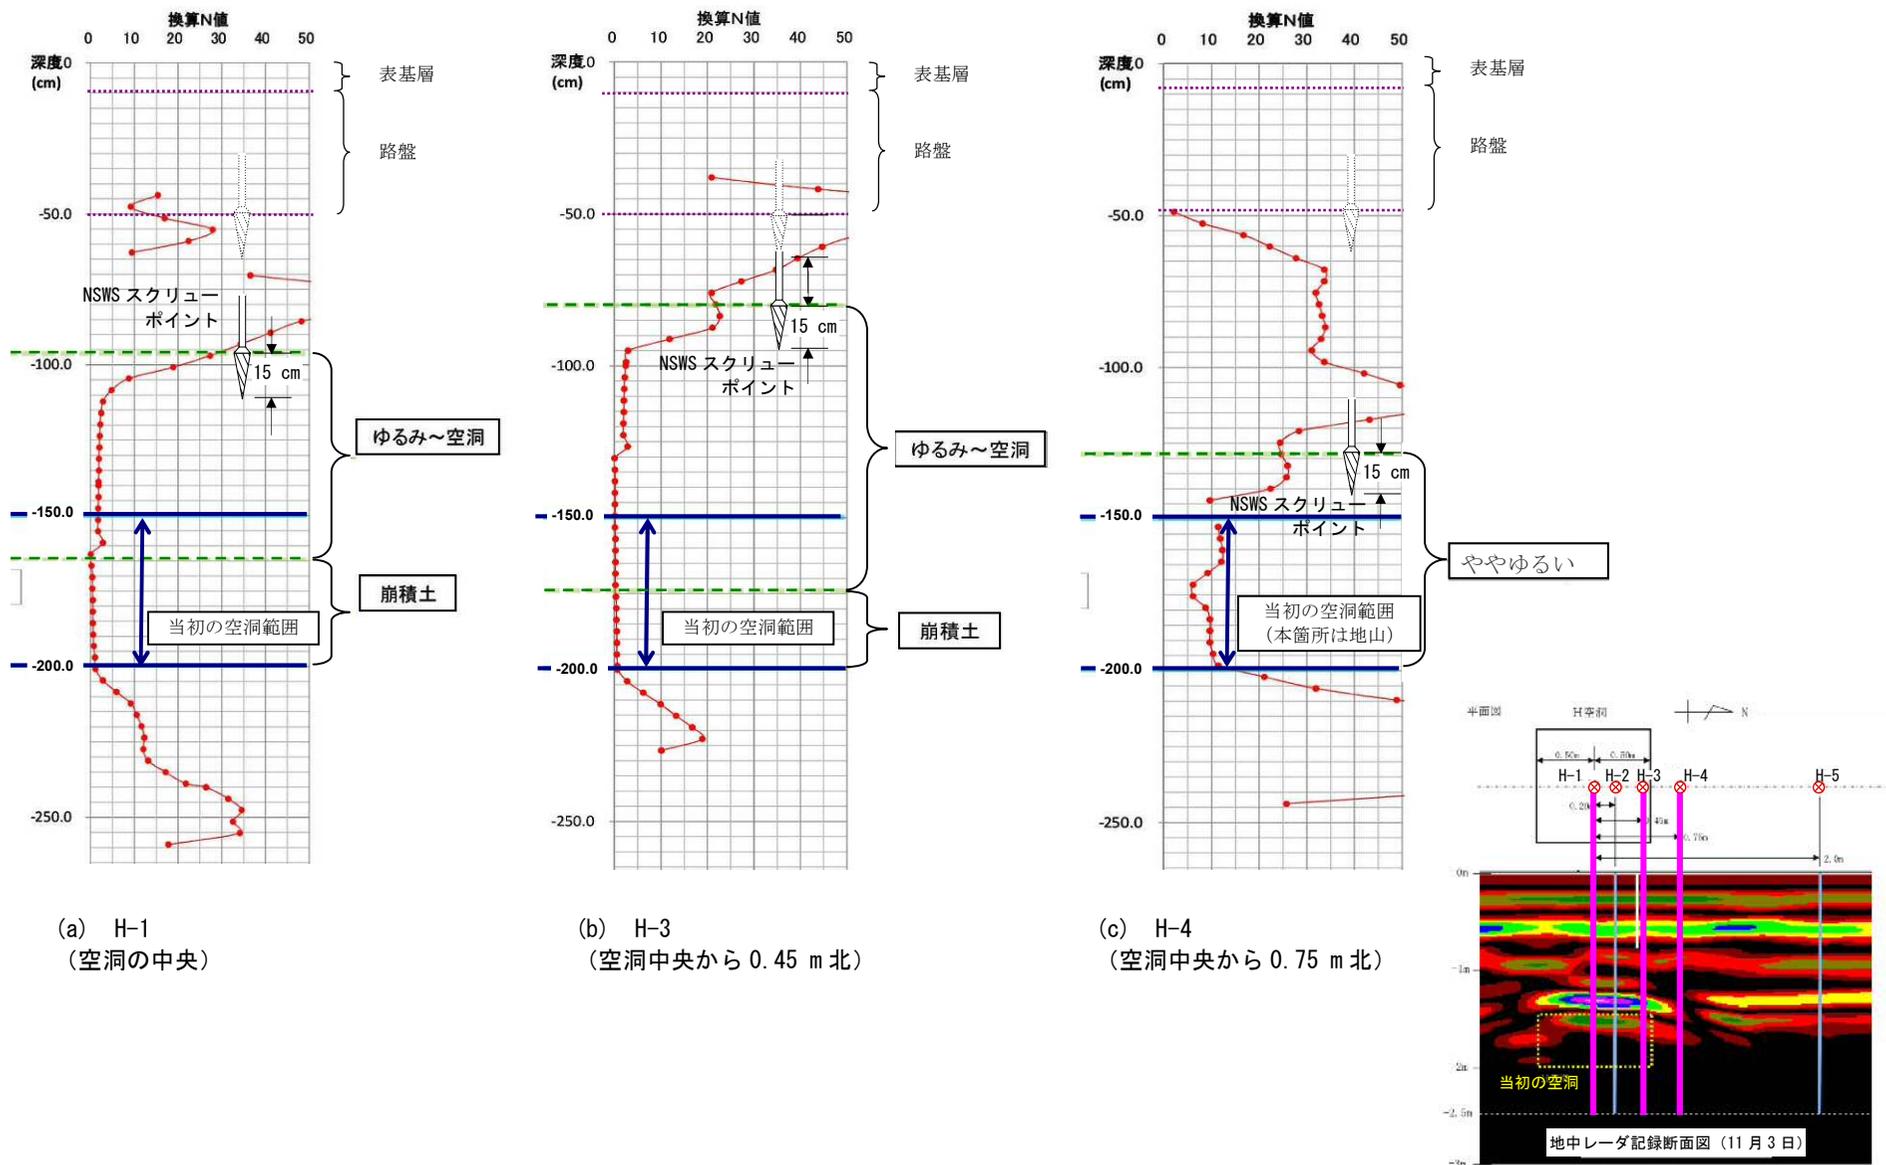
図-17 サウンディング (NSWS) の結果

上記 3. (3) 6) に示した 6 箇所 (図-11) で NSWS を実施したうち、H-1・H-3・H-4 の 3 箇所の結果を図-17 に示す。以下、空洞・崩積土の範囲推定のほか、繰返し載荷による空洞直上や側方の緩み状況、そして、上記 1) で想定されたアーチ効果の確認のため、緩み区間上方の締めり状況に着目して述べる。

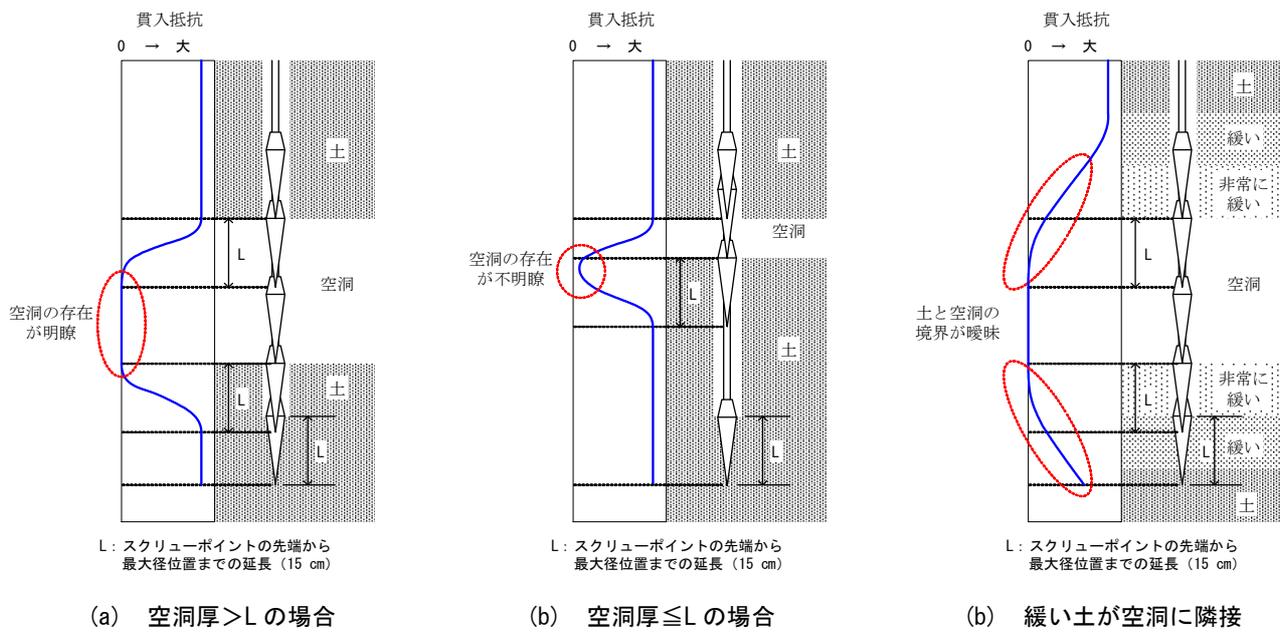
図-18 空洞厚・土の締めり状況と貫入抵抗の関係

ただし NSWS は、先端から最大径位置までの延長 15 cm のスクリーポイントの平均的な貫入抵抗を計測する機構である。したがって、図-18 に例示するように、空洞の有無や、空洞と土の境界の厳密に検出することを求めた場合、空洞厚が薄いケースや、空洞直近の土が非常に緩いケース、土の締めり程度が薄層内で変化するケースなどには、困難になると考えられる。

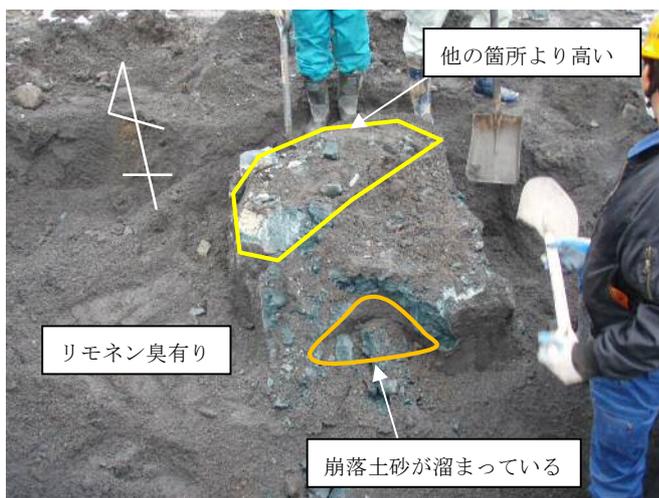
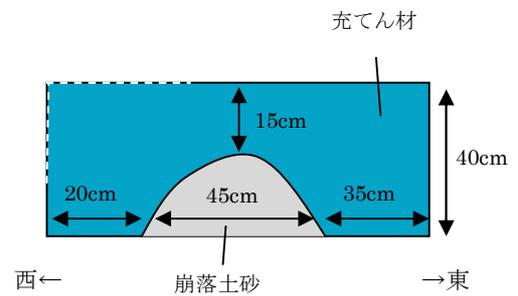
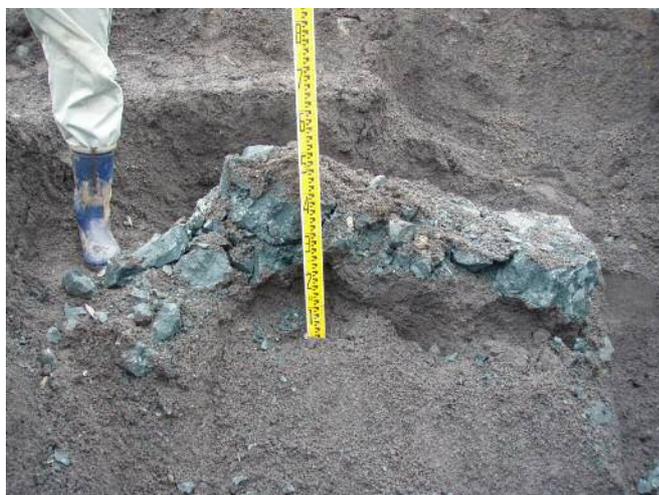
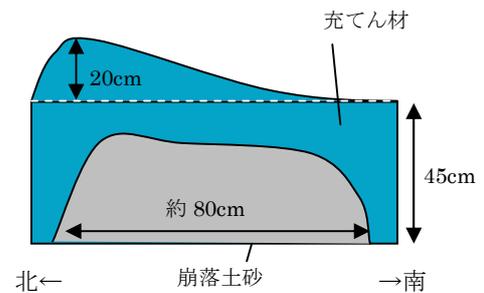
図-19 試掘の結果

固化した充てん材の状況写真、及び概略形状図を 図-19 に示す。ボアホールカメラ調査では、空洞の天井はドーム形状と観察されたが、天井付近には充てん材のない隙間があったと考えられ、充てん材の上部は不規則な形状となっている。

(a) 南側断面

(b) 西側断面

高く南西側より約 20cm 高くなっている。これは北西側にリモネンの注入孔があり、その周辺で繰返し載荷による天井の崩落が大きかったことを示している。
