第5章 防災計画

1. 防火・防犯対策

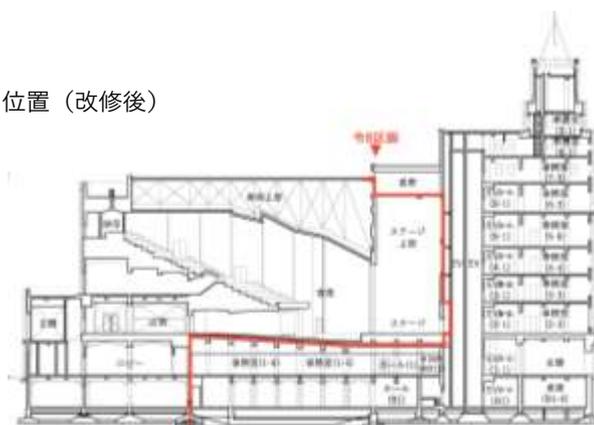
図5-1 断面図

市政会館及び日比谷公会堂は、昭和52（1977）年に消防法施行令第8条に基づく防火対象物使用（変更）届出を行い、区画工事を行った。これにより市政会館部分と日比谷公会堂部分は区画され、それぞれ別の防火対象物としてみなされている。

— : 令8区画の位置（改修後）

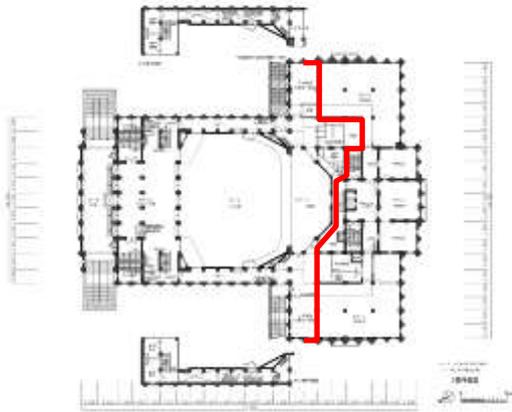
図 5-4 2階平面図

— : 令8区画の位置 (改修後)

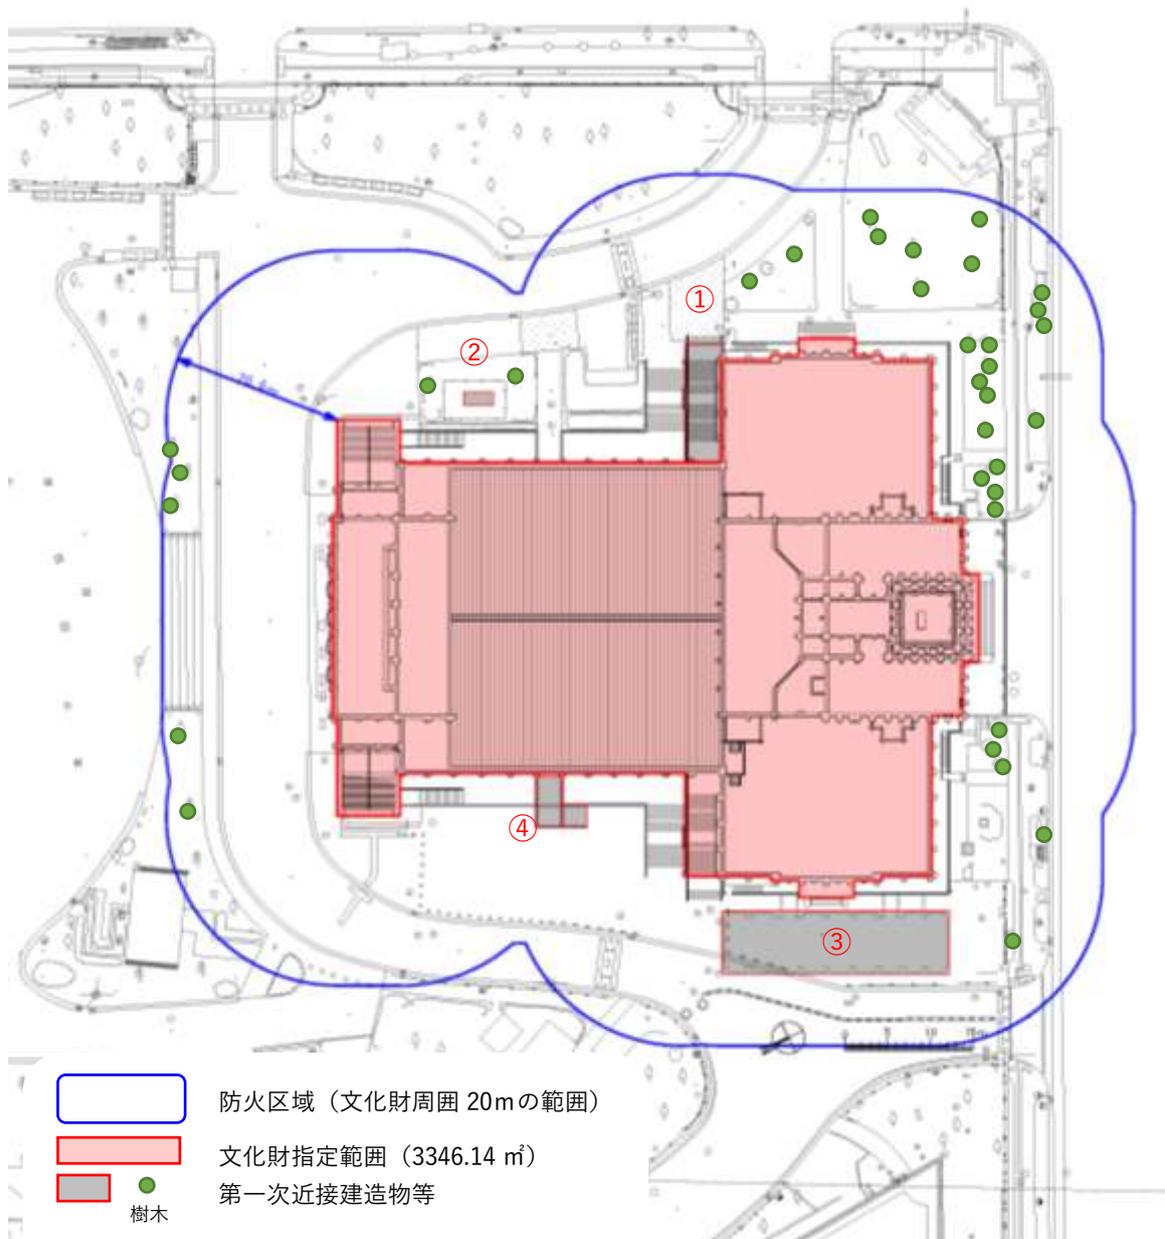
図 5-10 防火区域図

文化財との近接距離が 20m 以下の第一種近接建造物等

東側：東側階段、発電機、植栽 (イチヨウ、プラタナス)

南側：植栽

西側：地階機械室、スロープ

北側：植栽

建物周囲には、指定外の東側階段（図 5-10①）、地階機械室（図 5-10③）、西側スロープ（図 5-10④）が接続している。どれも鉄筋コンクリート造であるため延焼の危険性は低い。また、公会堂東側に発電機（図 5-10②）が設置されているが、今後の整備工事で移設する計画である。

当該文化財（建造物）の周囲20mの範囲、近接建造物等の周囲5mの範囲及びその間の最小範囲を合わせた区域を防火区域とする。（図5-10 防火区域図参照）

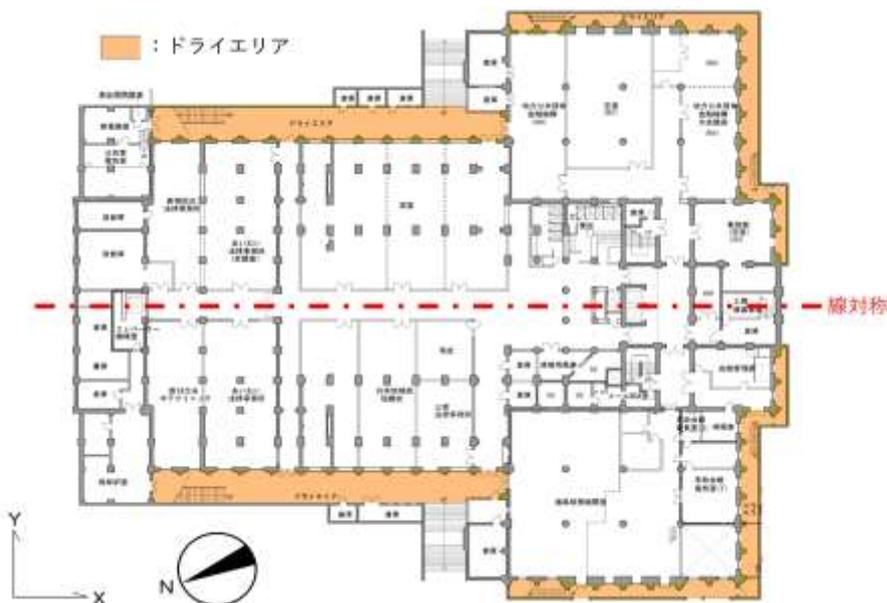
図 5-17 平面図 (地下 1 階)

- ・ 市政会館と日比谷公会堂が一体となった構造である。
- ・ 平面的に X 方向の軸に対してはほぼ線対称で、Y 方向の軸に対しては偏心している。
- ・ 地下 1 階には、北側を除いてドライエリアがある。

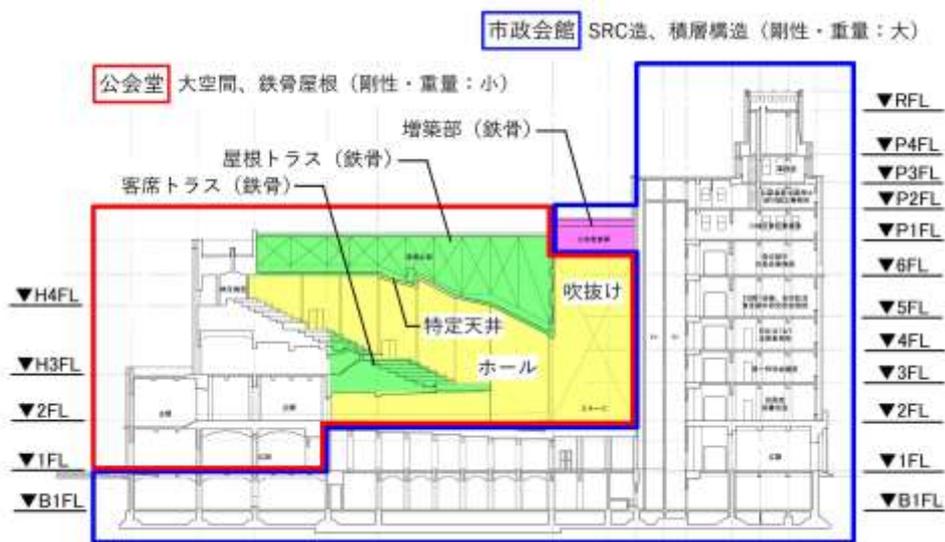
図 5-18 断面図

- ・ 公会堂は 2 階から上部に大空間のホールがあり、多層構造の市政会館とは床レベルが異なる。
- ・ 構造形式は SRC 造を主体とし、公会堂側は大空間で客席や屋根が鉄骨造、市政会館側は基準階形式で 7 階以上は平面が小さく塔屋形状になっている。公会堂と市政会館の境界部分には、ホール舞台の吹抜け空間がある。

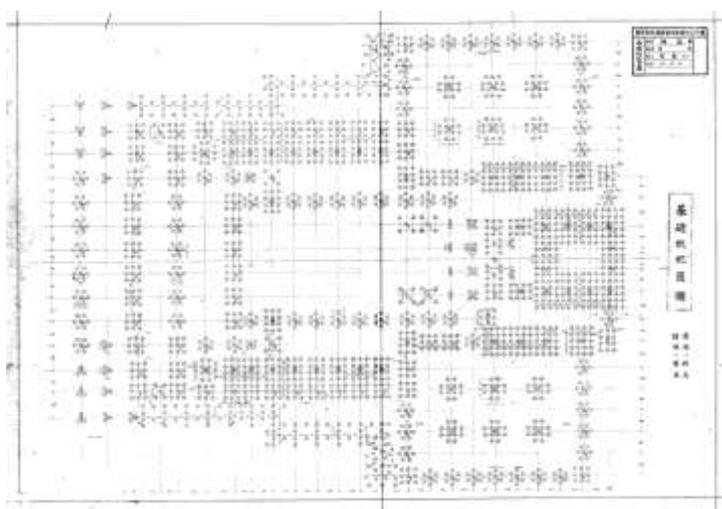
図 5-19 杭伏図

- ・基礎形式は杭基礎で、既存資料等から松杭（杭径 1 尺=約 303mm、長さ 60 尺=約 18m、本数約 2200 本）と推定される。
- ・基礎底は、べた基礎のようにほぼ全面にわたり底版（厚さ約 380mm）がある。
- ・松杭の杭頭レベルは、既存図より GL-5.9m 程度で、現在は地下水位（およそ GL-3m）以下にあると考えられるが、竣工から現在までに水位変動の影響を受けている可能性もあり、状態は不明である。
- ・地盤調査の結果から GL-22m 付近より出現する礫混じりの砂層が N 値 50 を超える堅固な地盤であり、支持層に相当する地盤と考えられる。
- ・杭 1 本あたりの耐力は、試験施工の結果から 18.5t（185kN）である。

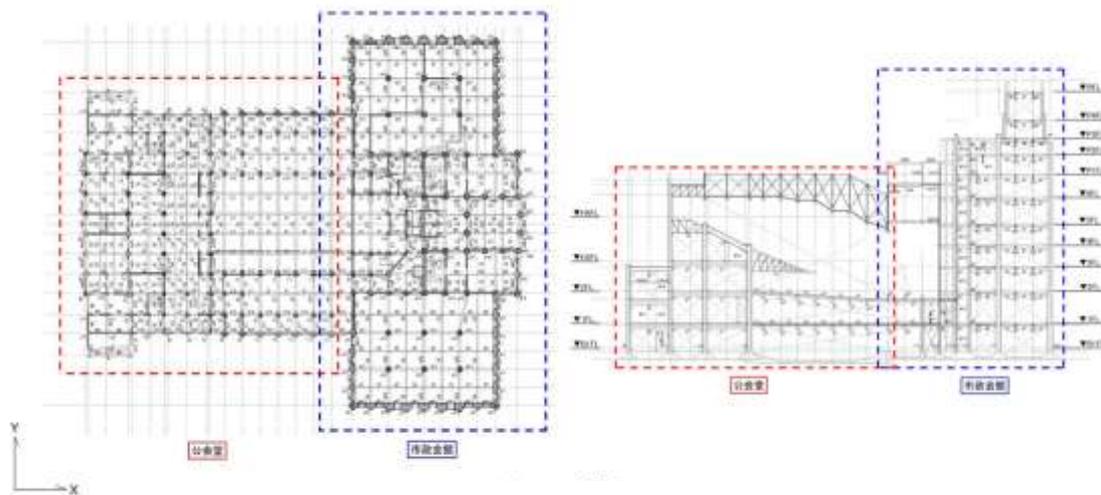
図 5-23 ゾーニング図

- ・ 診断次数は 2 次診断、構造耐震判定指標 $I_{so}=0.60$ 、 $C_{TU} \cdot S_D \geq 0.28$ を目標としている。
- ・ 建物形状の特徴を考慮し、公会堂と市政会館をゾーニングにより分けて、各々に I_s 値 (構造耐震指標) を算出している。ゾーニングは、建物形状に基づく解析上の分け方であり、実際の建物の区分とは異なる。
- ・ 建物の平面や立面形状、剛性バランスを評価する形状指標 (S_D) については、全体を一体として算出した値を採用している。
- ・ 診断におけるコンクリート強度は、公会堂で $13.2 \sim 18.0 \text{N/mm}^2$ 、市政会館で $10.0 \sim 19.8 \text{N/mm}^2$ である。

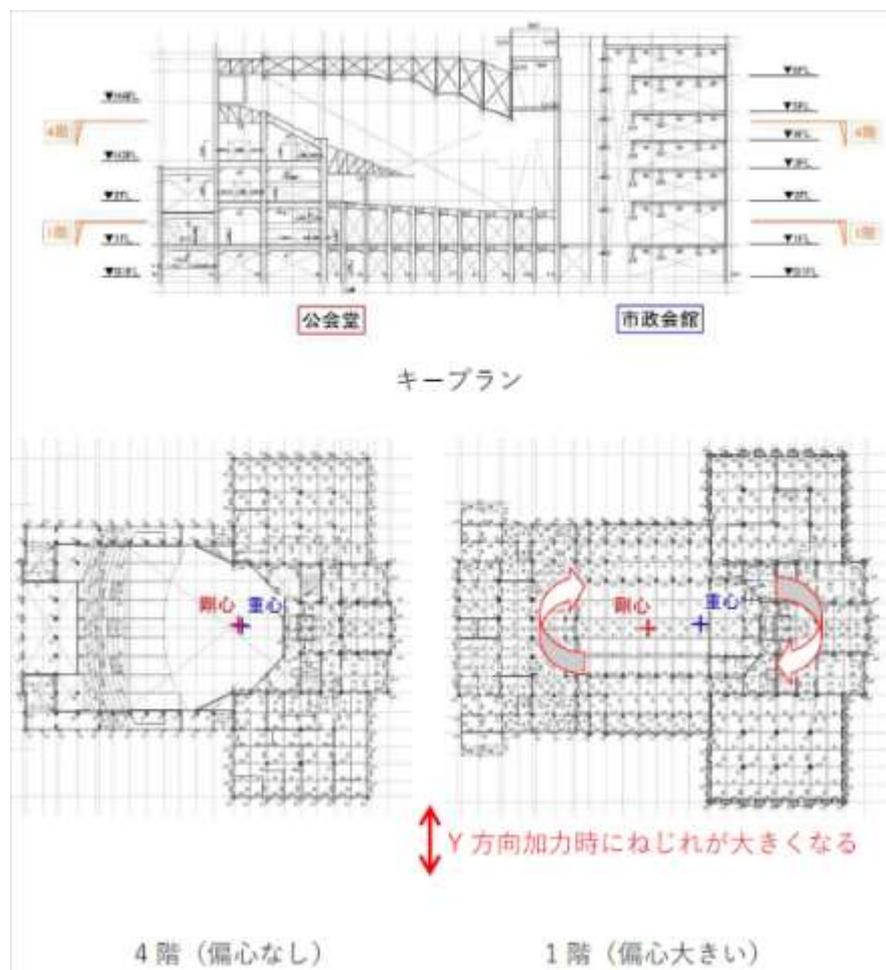
図 5-24 重心・剛心図

③は、建物形状の平面・断面的なバランスを表す「形状指標 (S_D)」で評価されるが、特に 1 階と 5 階で重心と剛心の差が大きく、Y 方向に対して偏心が生じてねじれが大きい。

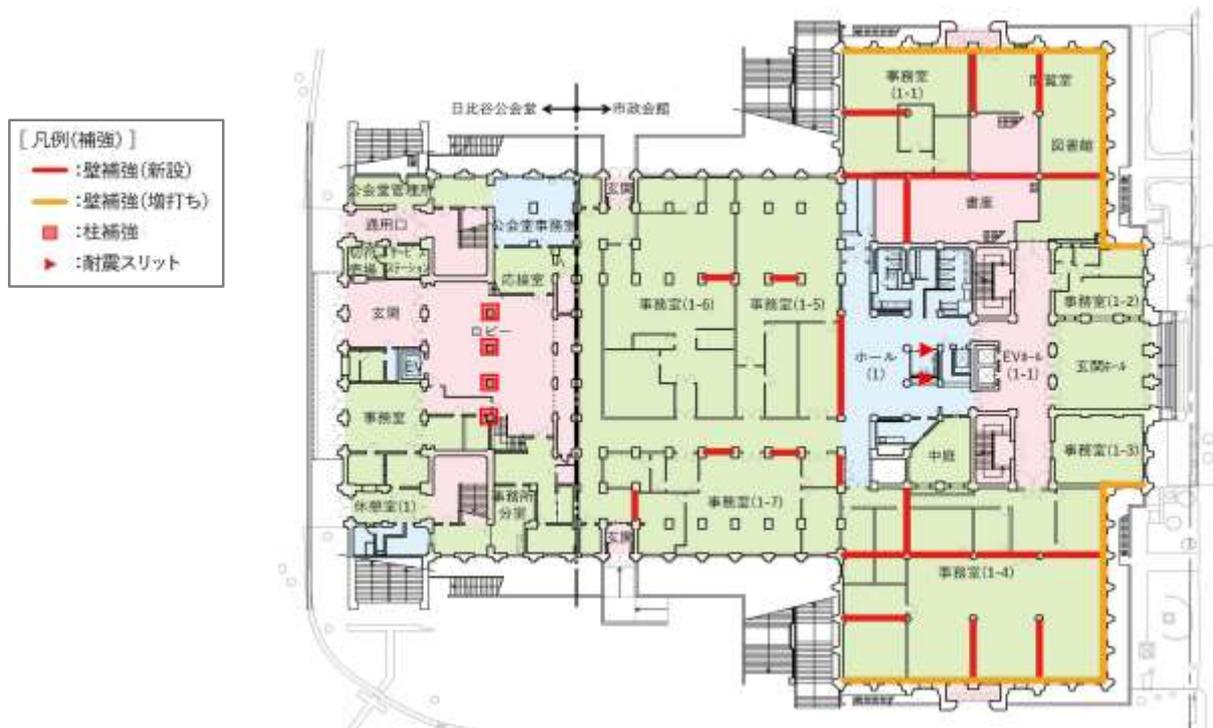
図 5-29 耐震補強案 1 の例 (1階平面図)

耐震診断評定時の補強案として、壁の追加や増打ちなどの強度型の耐震補強案が示されている。外周部の架構全面に鉄筋コンクリート壁を増打ち補強し、窓開口の大きさを現状の半分程度として、さらに不足する分は内部に新たに鉄筋コンクリート壁を設ける計画としている。外観を維持するために、外周部の壁の増打ちは室内側に行うこととしているが、その分居室面積が減少する。特に補強量の多い市政会館の低層階は補強量が多く、補強部材の配置等の工夫をしたとしても、内部の意匠性、使用性への影響が大きい。

上部構造の補強により増加する建物重量を負担するため、部分的な基礎の補強も必要となる。

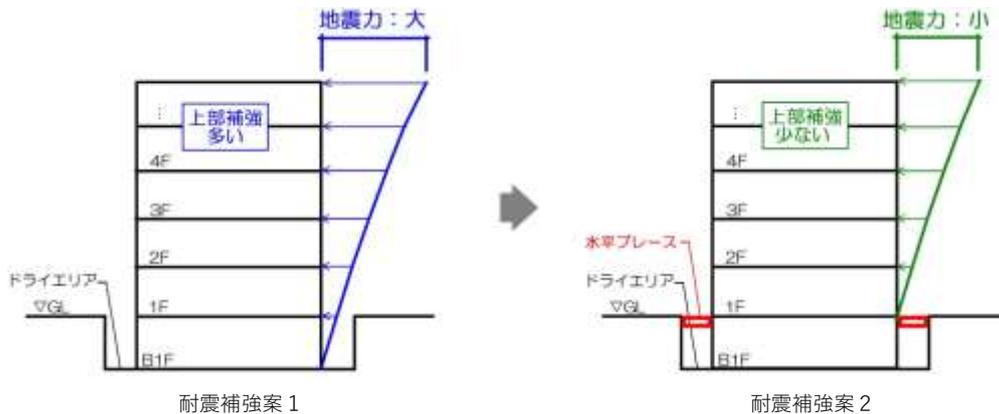
図 5-30 1階水平ブレースの概念図

耐震補強案1の課題を受け、耐震補強とする場合の別案を検討した。市政会館側の耐力不足が顕著であることから、1階外周部のドライエリアに水平ブレースを設け、構造検討上の階数を1層減らすことにより、上部構造の地震力を小さくすることとした。以下の補強方針により、居室面積の低減抑制、共用部分の意匠維持を見込むことができる。

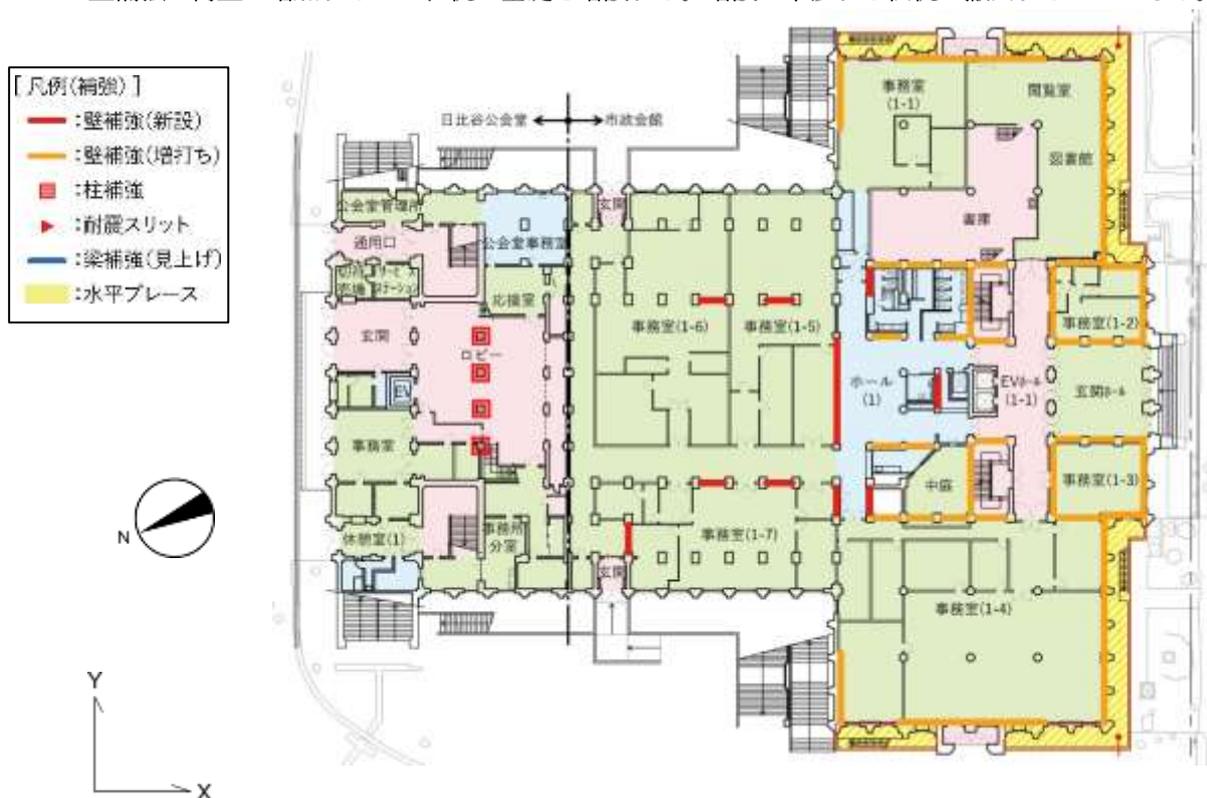
図 5-31 耐震補強案 2 の例 (1階平面図)

- ・ 1階外周部のドライエリアに水平ブレースを設ける。
- ・ 1階外壁全体、2、3階外壁の一部を鉄筋コンクリート壁で増打ち補強する。壁の増打ちは室内側を主体として外観を維持する。ただし窓開口の大きさを現状の半分程度とする。
- ・ 内部の壁補強は、共用部分の意匠保存を優先する視点から居室側コア周りのバックスペースで行う。
- ・ 独立柱は、柱ならびに接続する梁を補強する、または、耐震壁を付加する。
- ・ 壁補強で荷重が増加するため、杭と基礎を増設する。増設と干渉する松杭は撤去することになる。

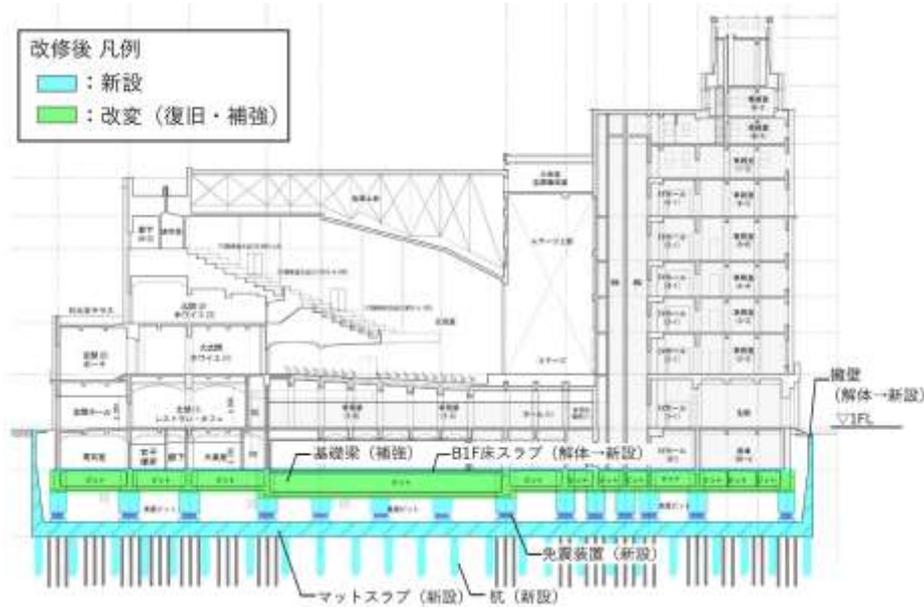
図 5-32 免震改修案(断面図)(令和3年修正設計)

耐震診断の結果、意匠保存、諸室の機能維持の点から免震改修が有効な方法と判断し、検討を進めた。免震層位置については、地下1階柱の柱頭免震と地下1階下部の基礎免震にて比較検討した。

柱頭免震の場合、階高が低いこと、柱間隔が狭いことから免震装置を支える躯体により地下1階が居室として利用できなくなること、地下1階の意匠を一切保存できなくなることから、基礎免震にて検討を具体化することとした。

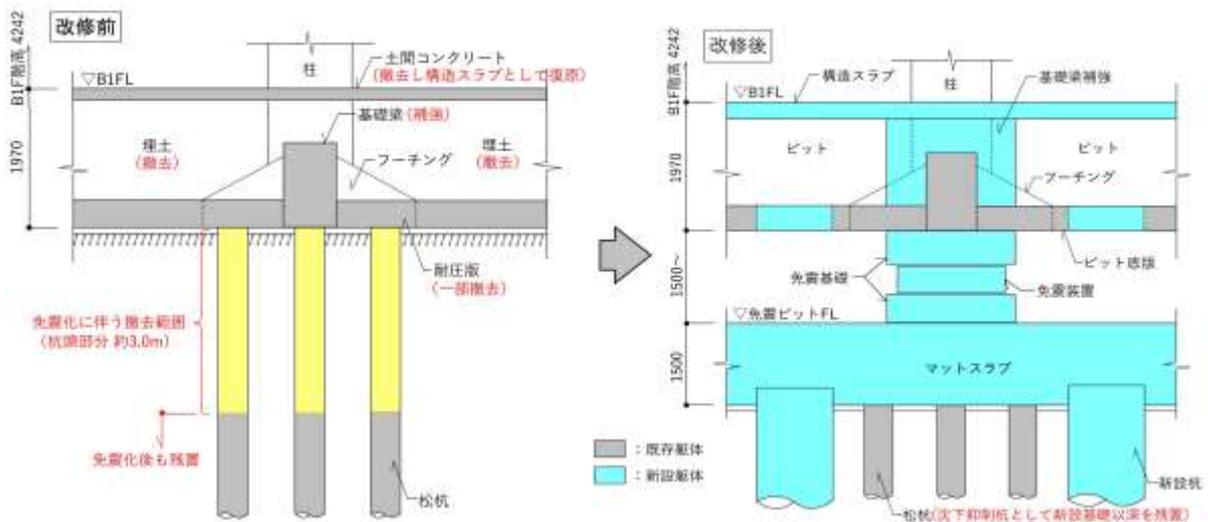
図 5-33 基礎周りの断面イメージ(改修前後)

地下階は、基礎下に免震層を構築する工事となるため、既存の土間コンクリート床を撤去し、構造スラブとしての復原と基礎梁の補強が必要となる。外周のドライエリア擁壁や階段は、保存できない範囲がある。また、免震層の構築にあたり、新設する免震層基礎(マットスラブ)と既存基礎との間に免震装置を設置するため、既存松杭は全て杭頭部分を切断・撤去する。ただし、新設基礎より下部の松杭はそのまま残置するため、免震化後も、沈下抑制等の計算外の余力として建物を支持する役割を継承する。

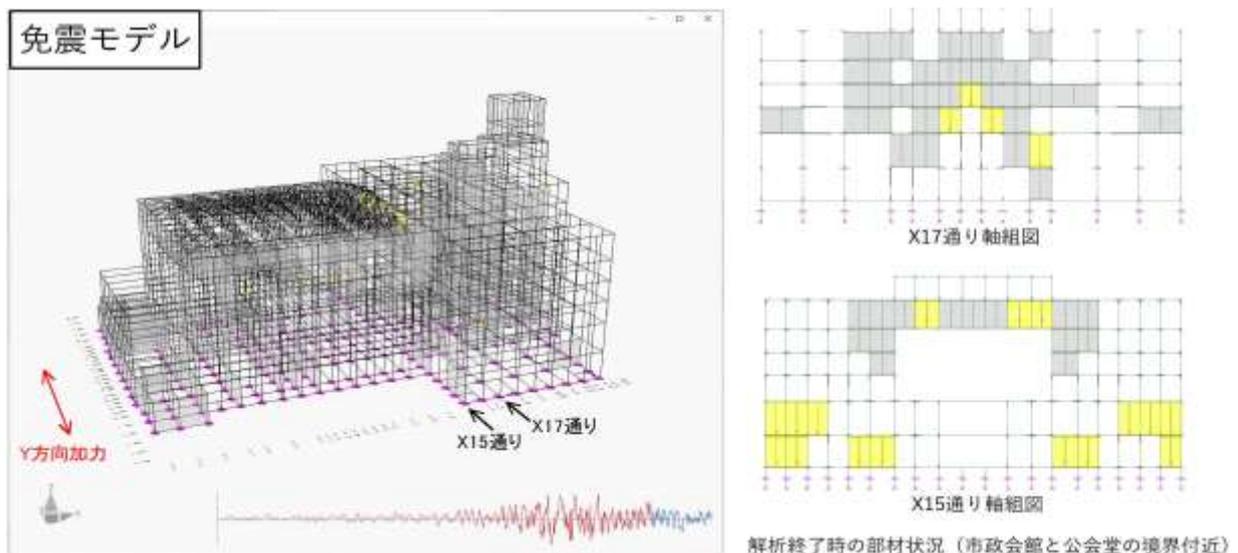
図 5-35 免震モデル解析結果

- ・ 市政会館と公会堂の境界付近で、耐震壁の一部にひび割れが生じている。
- ・ 降伏部材は見られない。

耐震補強案と免震改修案の検討モデルで同条件にて時刻歴応答解析を行い、大地震後の建物の損傷状況を比較した。

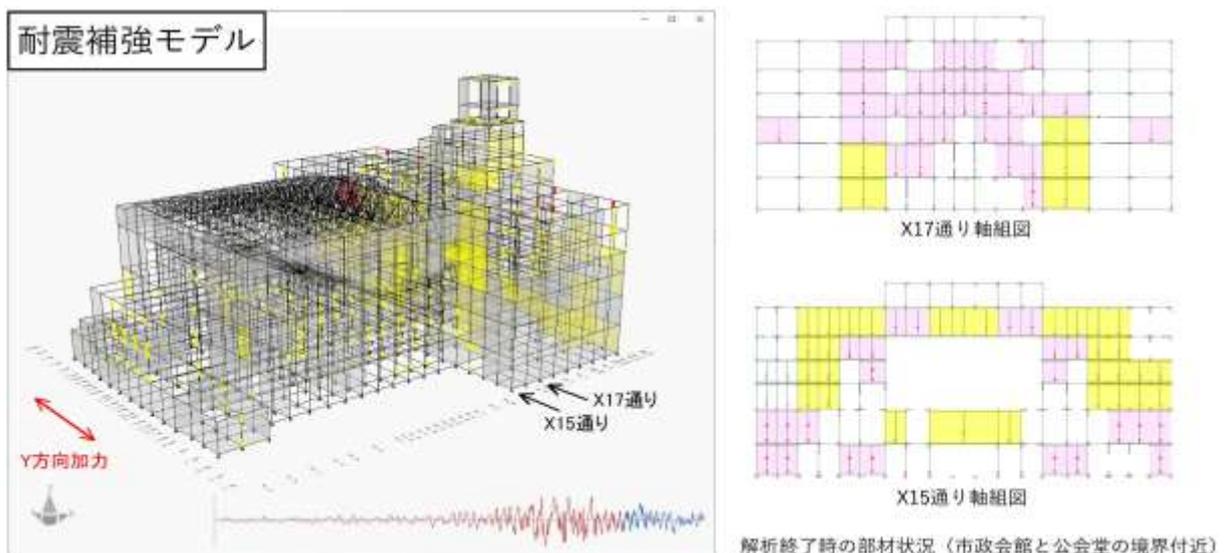
図 5-36 耐震補強モデル解析結果

- ・ 広範囲で部材にひび割れが生じている。
- ・ 解析終了時点において、降伏部材が多く見られる。

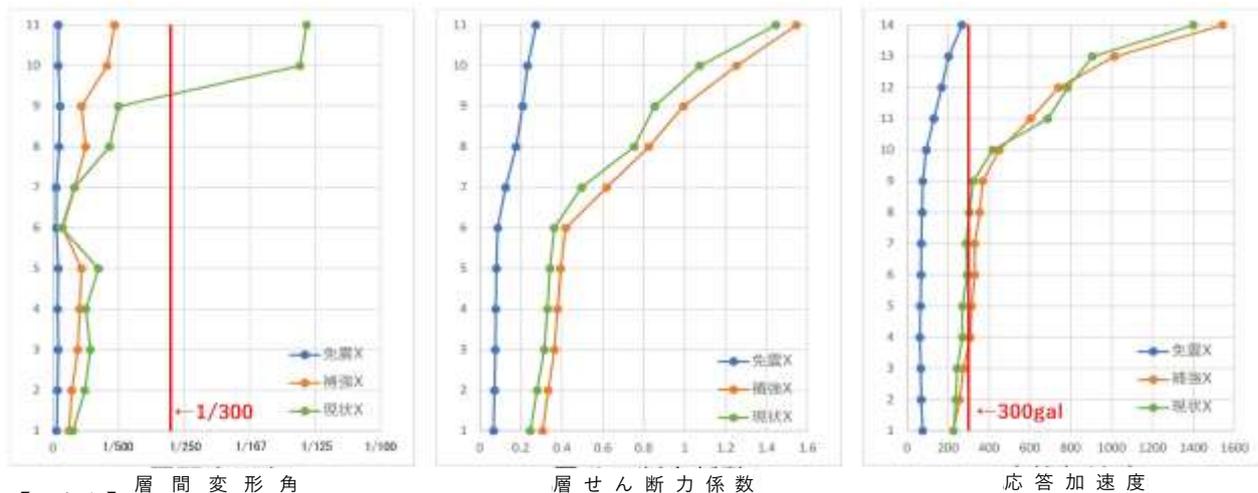
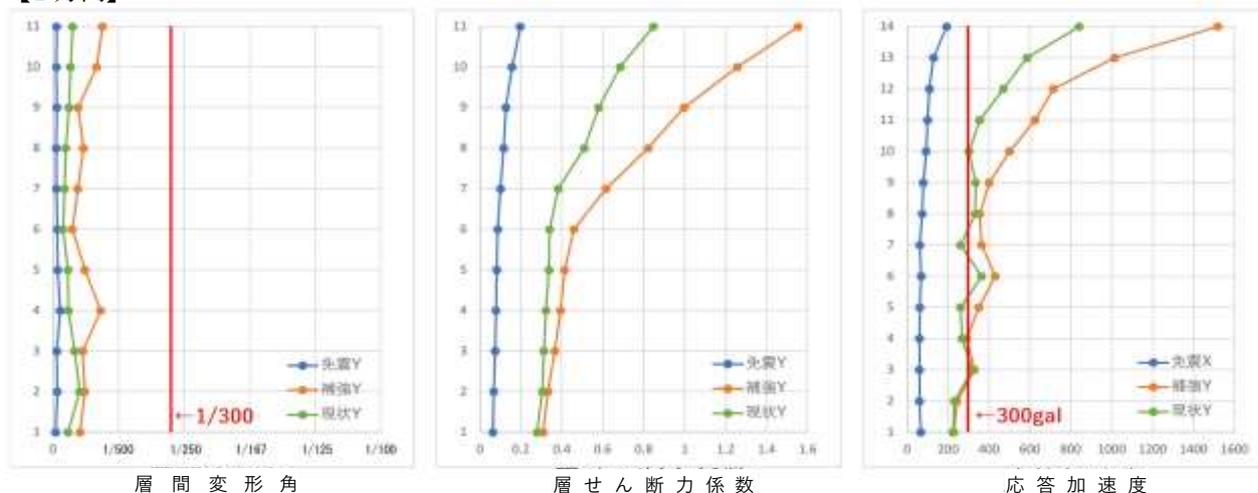
図5-37 応答解析結果

3) 応答解析結果 (告示波神戸レベル2標準状態)

【X方向】

【Y方向】
