平 26.都土木技術支援・人材育成センター年報 Annual Report C.E.S.T.C., TMG 2014

9. バックルプレート床版の疲労耐久性に関する実験的検討

Experimental Examination Concerning Fatigue Durability of Buckle Plate Slab

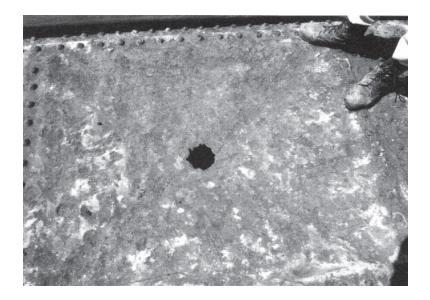
写真-2 水抜き穴の欠損

清洲橋と永代橋は、供用約 60 年を経過した昭和 62 年に写真-2~3 のように BP 床版のプレートの腐 食が進行していることから、図-1 に示す補修前の コンクリート部分を撤去してショットブラストで研 掃し、錆び止め塗装後に人工軽量コンクリートに打 替えている。補修時の記録ではコンクリート撤去後 の BP は、写真-3に示すとおり全面で腐食しており、 約 2mm 減耗しているとの記述がある。また、一部の パネルでは、写真-2 に示すとおり水抜き穴が直径 20cm 程度欠損している箇所もあった。これら BP の 欠損箇所は、内側に当板などで補強を行ってコンク リートを施工したものと想定されるが、BP の補修方

シリーズⅢの長寿命化モデルは、将来の長寿命化 の打替えを想定したモデルであり、プレートの板厚 は4.5mmである。BP-4.5D-Hは、高強度軽量コンク リートを使用したタイプである。BP-4.5D-Pは、写 真-2の腐食欠損部を当板で補強したタイプであり、 水抜き穴を直径20cm欠損させてプレートの内側に 板厚4.5mmの当板をエポキシ樹脂接着剤で接着した ものであり、接着の重ね部は約10cmである。

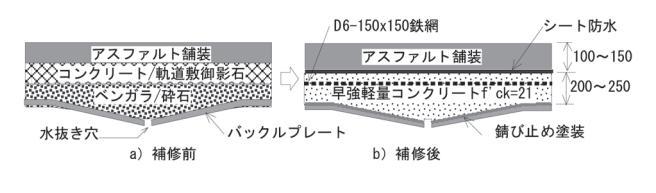
図-1 補修前後の断面(昭和 62 年)

隅田川の清洲橋(写真-1、昭和3年竣工)や永代 橋(大正15年竣工)などは帝都復興橋梁群の代表的 な著名橋であり、供用80年を超えて今なお健在であ る。中でも清洲橋と永代橋は重要文化財(他に勝鬨 橋)に指定されている貴重な橋梁である。帝都復興 橋梁群は、文献¹⁾によると、隅田川筋の長大橋梁の 中の6事業(相生橋、永代橋、清洲橋、蔵前橋、駒 形橋、言問橋)は、鉄道省が手掛けて形式の異なる 著名橋を設計したとされる。床版形式は、ヨーロッ パで実績があり国内では少数のバックルプレート床 版(以下、BP 床版と略記する)が採用されている。 BP 床版の特徴は、図-1に示すとおりバックルプレ ートは下に凹みがあり、その上に無筋のコンクリー ト床版が打設されている形式であり、プレートとコ ンクリート床版は、スタッドや形鋼などで合成構造 としていない点が特徴である。

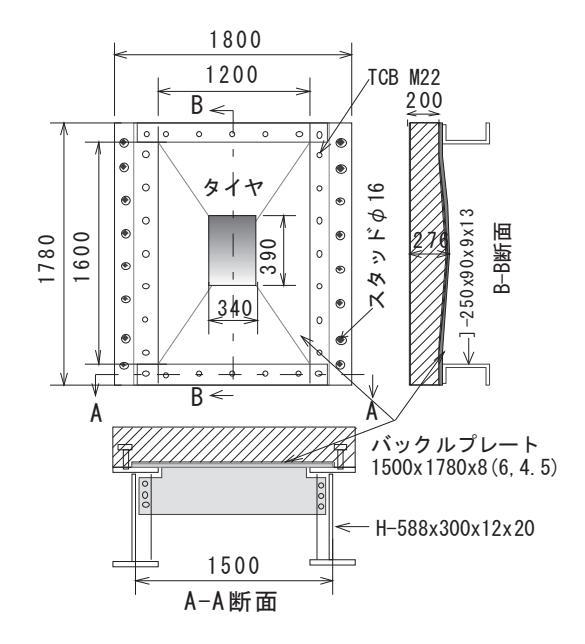
図-2 試験体の形状寸法

輪荷重走行疲労実験用試験体は、清洲橋をモデル 化したもので形状寸法を図-2 に示す。試験体の幅 1800mmは、幅員方向パネル最大寸法である。バック ルプレートの製作は、本来はプレス加工であるが、 プレスの型が存在しないため溶接構造とした。使用 した鋼材は、一般構造用鋼材 SS400 である。縦桁と バックルプレートの接合は、本来はリベットである が、ボルトの頭が半円形のトルシア型高力ボルトで

代用した。なお、縦桁上に本来はないスタッドジベ ルを配置して浮き上がりを防止している。

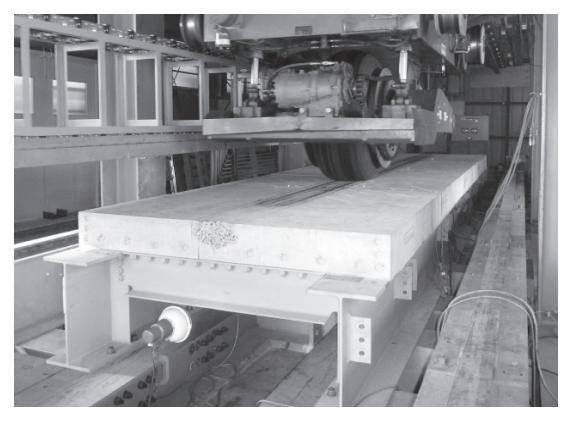
写真-4 輪荷重走行装置

輪荷重走行疲労実験は、ゴムタイヤの自走式走行 載荷装置を使用した。シリーズIIの現行モデル試験 体は、写真-4に示すように載荷装置に3体連続(試 験体と試験体は接触しないように約5mmの隙間を開 けている)して配置し、床版支間中央をタイヤが走 行する方式である。シリーズIIの走行載荷は、階段 載荷方式で図-3に示す載荷プログラムである。走 行荷重は、設計輪荷重相当の100kNで10万回、衝撃 の割増を考慮した130kNで10万回、輪荷重の最大観 測値相当の160kNで10万回、設計輪荷重の2倍の 200kNで60万回、試験機の最大荷重240kN載荷を上 限とする。

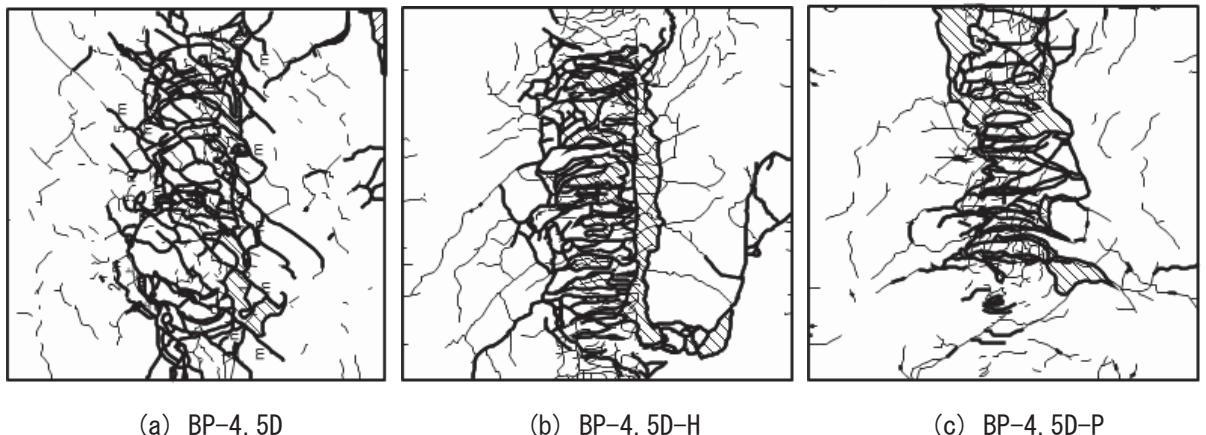
図-4 破壊時走行面のひび割れ図

BP-4.5D の破壊時のコンクリート上面のひび割れ の状態を写真-5 に示す。床版中央は、押し抜きせ ん断破壊時に発生したと考えられる円形状のひび割 れが特徴的である。また、破壊した3体(BP-4.5D、 BP-4.5D-H、BP-4.5D-P)の走行面のひび割れ図を図 -4(a)~(c)に示す。 BP-4.5D の破壊直近でのひび 割れの増加は、80万回から急増した。タイヤ幅位置 の押し抜きせん断ひび割れの段差は、5mm~10mm 程 度であった。タイヤ走行面の一部は、破壊直前に砂 利化(骨材化)状態に粉砕されている。図-4(b)の BP-4.5D-Hは、BP-4.5Dとほぼ同様なひび割れパター ンである。図-4(c)の BP-4.5D-Pは、図の下側走行 端部でのひび割れは少ない。少ない理由は、試験機 の走行範囲の制限から床版全体を走行できていない ためである。

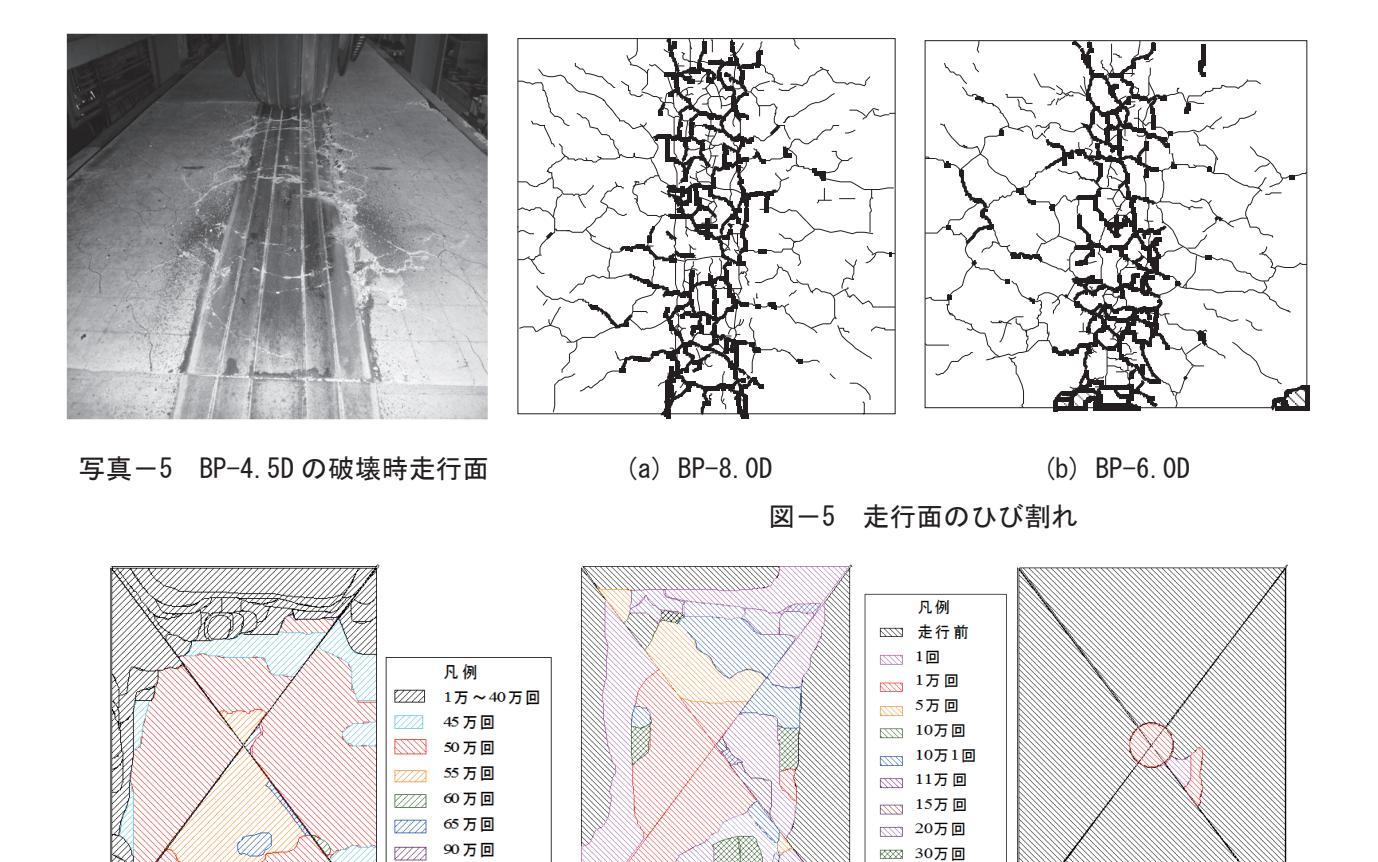
図-6 破壊床版のプレートはく離図

破壊した 4.5mm のプレートのはく離の打音調査結 果を図-6に示す。図-6(a)のBP-4.5Dのはく離は、 横支桁取付け部の走行 1 万回から発生し、約45 万回 で面積の50%程度に進展し、90 万回でほぼ 100%は く離した。支持桁とプレートの接合ボルト部での滑 りや変形は確認できなかった。一方、図-6(b)の BP-4.5D-H は、走行前に周辺部にはく離が確認され 実験を開始している。1 万回で周辺部全体にはく離 が進展し、30 万回でほぼ 100%はく離した。図-6(c) の BP-4.5D-P についても走行前に当板補強部以外で はく離が確認され、1 万回でほぼ 100%はく離した。

このように長寿命化モデルで早期のはく離が発生した原因は、シリーズIIとは異なる工場でバックルプレートを製作したことから、溶接加工による反りの影響によるものと考えている。

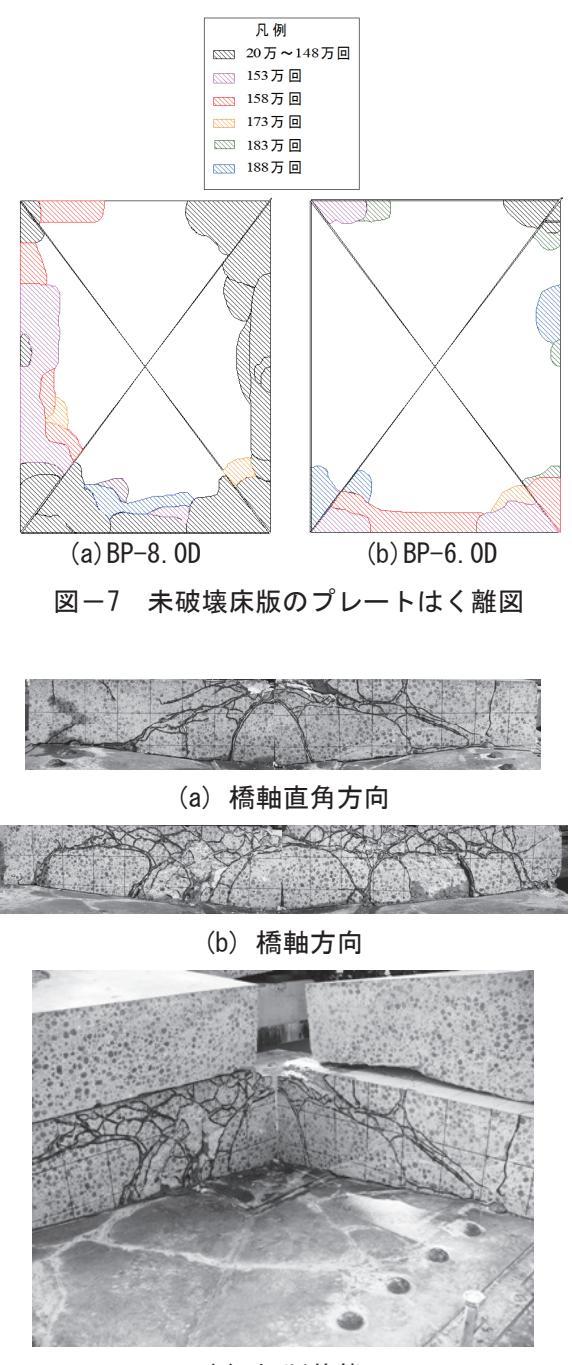
(c) 切断状態 写真-6 BP-4.5D-P (当板補強タイプ)

疲労破壊した床版を4分割に切断してひび割れの 状態を調査した。写真-6 は当板補強タイプの BP-4.5D-P である。プレート中央に当板の一部が見 える。写真-6(c)の右半分は写真-6(a)の右半分と 同一である。同様に写真-6(c)の左半分と写真-6 (b)の左半分は同一である。写真-6(a)の橋軸直角 方向ではタイヤ幅のエッジから 30~45 度の押し抜 きせん断ひび割れが明瞭に確認できる。

一方、写真-6(b)の橋軸方向では、上面から約 10cmの深さに RC 床版で観察される水平ひび割れに 類似したひび割れが、それより深い位置ではブロッ ク化した状態が観察される。写真-7に BP-4.5D と BP-4.5D-H の切断面の写真を示した。写真-6と同様 なひび割れパターンの特徴を有している。これらか らひび割れや破壊パターンは、RC 床版でのひび割れ や破壊形式と大きく相違しないと考えられる。

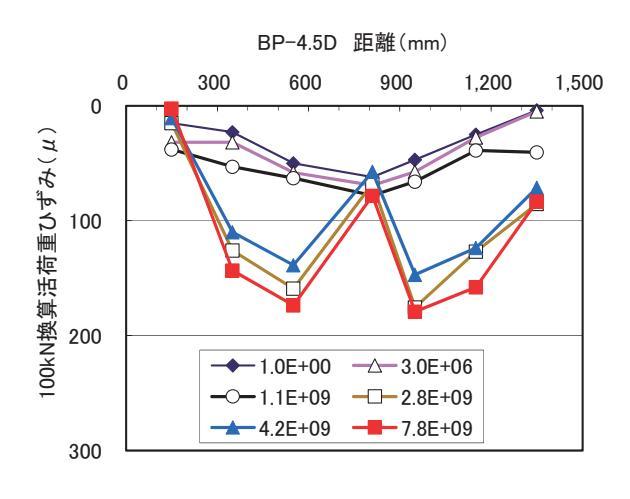
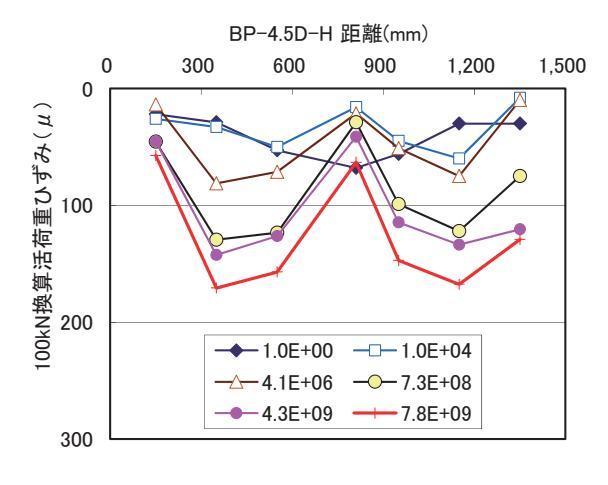
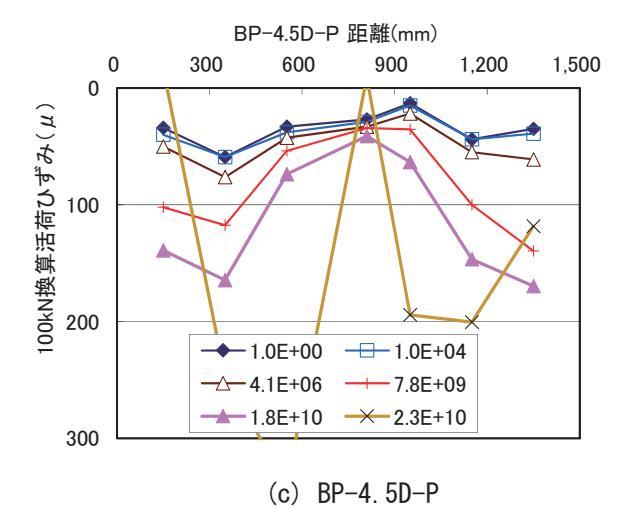
図-12 橋軸直角方向の底鋼板ひずみ分布

一方、図-12には橋軸直角方向の100kN換算活荷 重ひずみ分布を示す。図-12(a)の BP-4.5D と図-12(b)の BP-4.5D-H は、たわみ分布の図-10(a)およ

び(b)同様に床版支間中央の両サイドに発生する押 し抜きせん断ひび割れ位置で局所的に変形する影響 を受けて、最終的には中央よりひずみの値が大きく なるW型の分布が特徴的である。また、図-12(c) の BP-4.5D-P は、当板部の剛性が大きいため、破壊 時にはW型に似た変形が見られるものの、破壊直前 までの分布形状が他の4.5mm 床版と異なっている。

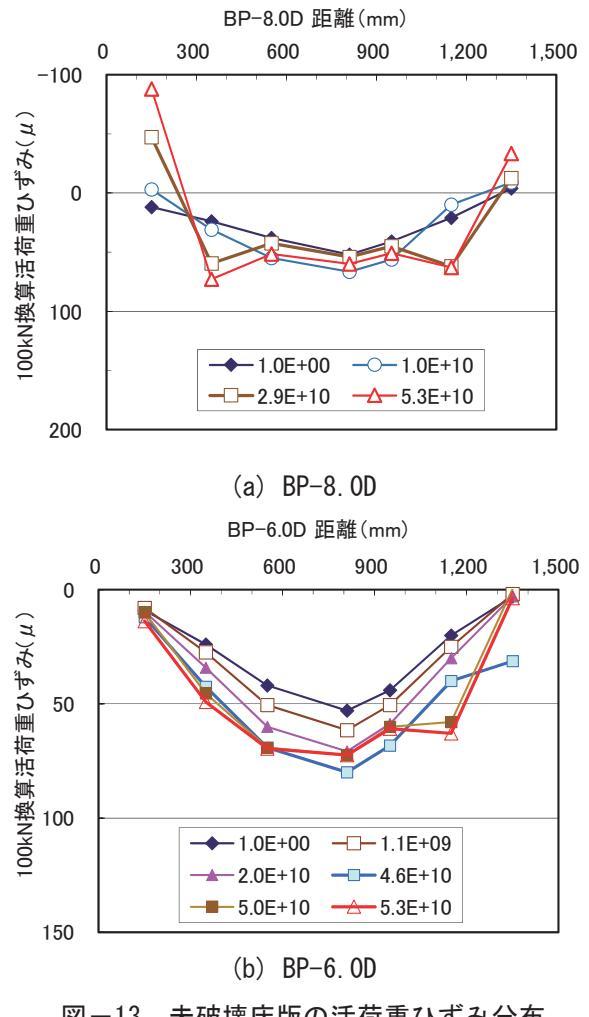
図-13 未破壊床版の活荷重ひずみ分布

未破壊の BP-8.0D と BP-6.0D のひずみ分布を図-13 に示す。BP-8.0D は、2.9E+10 以降にややW型に 近い分布形状に変化しつつあるように診ることがで きる。一方、図-13(b)の BP-6.0D は、5.0E+10 以降 に支間方向の距離 1200 近辺でひずみが大きくなっ ており、ややW型の前兆段階と考えられる。プレー ト 8mm と 6mm の未破壊床版については、プレートと コンクリート床版の付着切れの範囲は、周辺部に限 定されていることから、特に BP-6.0D は、損傷初期 の段階と想定される。BP-8.0D は BP-6.0D に比べて 損傷がある程度進行している段階と推察できる。

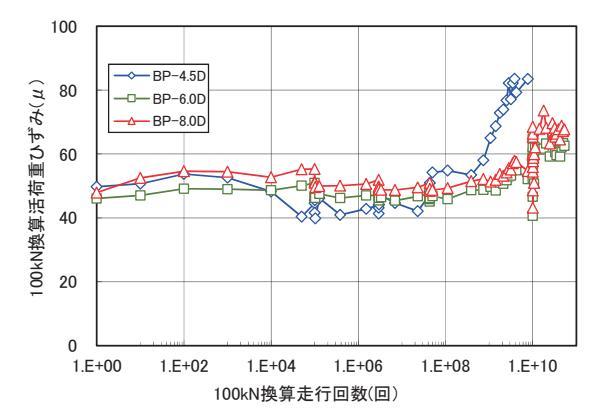
図-14 横支桁のひずみ

横支桁の支間中央下フランジの活荷重ひずみの推 移を図-14 に示す。走行開始から概ね 100kN 換算走 行回数 1.0E+09 回までは、40~55μの範囲にある。 BP-4.5D は 1.0E+09 回以降に急増して破壊した。破 壊時のひずみの値は、240kN 載荷時で約 250μであり、 許容応力度以下のレベルにある。破壊しない BP-8.0D は、BP-6.0D よりやや大きい値で推移し、 1.0E+10 回以降は増加傾向にある。

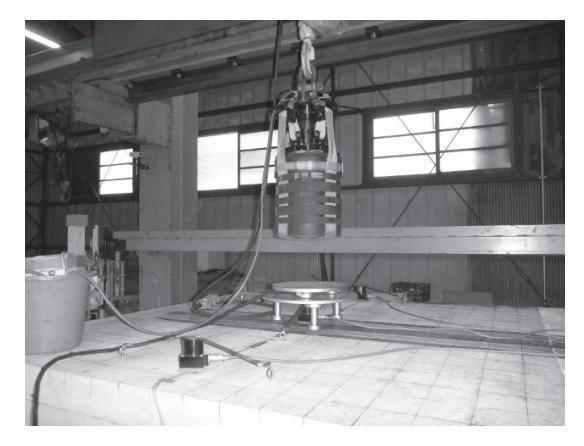
写真-8 重錘落下たわみ測定状況

写真-8 に示す重錘落下たわみ測定機(IIS)の 100kgの重錘とたわみセンサー(速度計)とデータ 収録解析装置を組み合わせたシステムを使用した。 たわみセンサーは、床版中央点と両主桁上に配置し て3か所のたわみを同時に測定し、両主桁の基線か らの中央たわみを計測する。重錘の落下高さは 200mm 一定とし重錘の落下開始から約10秒間(サン プリング間隔は500/秒)計測した。また、載荷版(直

径 35cm) のロードセルの荷重値で 100kN 換算し3回の平均値で求めた。

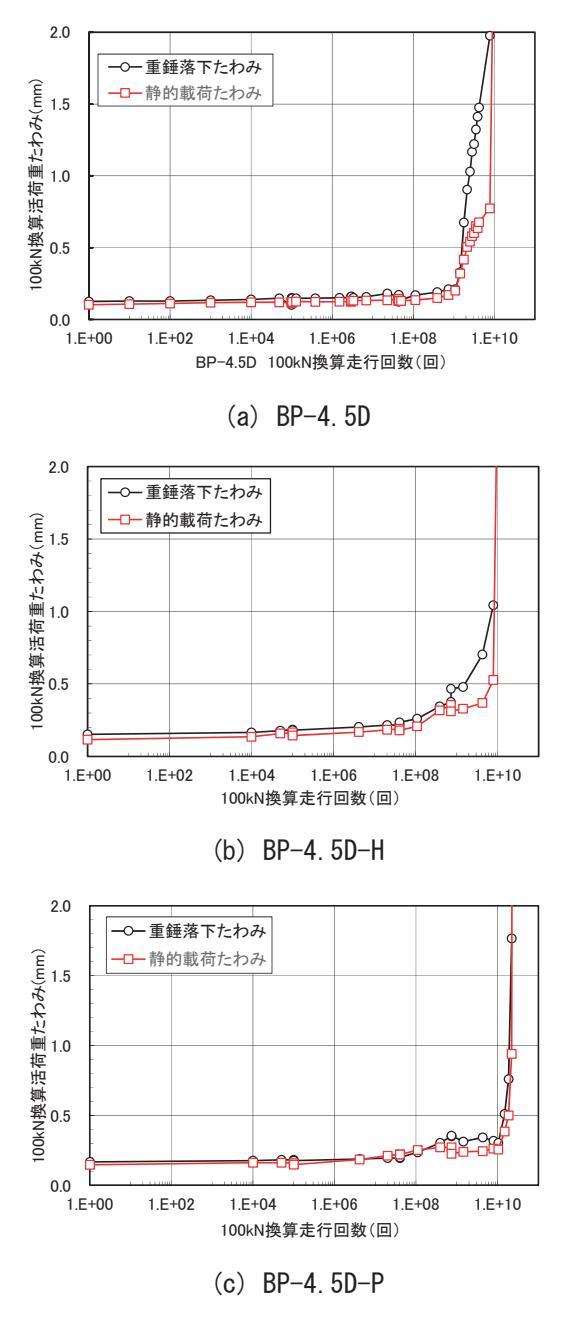
図-15 重錘落下たわみと静的載荷たわみ

重錘落下たわみ法と静的載荷たわみの100kN換算 たわみと100kN換算走行回数の関係を図-15に示す。 図-15 はいずれも破壊した床版であるが、重錘落下 たわみと静的載荷たわみは、押し抜きせん断ひび割 れが発生してたわみが急増する時点までほぼ一致し ていることが見て取れる。

錘落下たわみはおおむね一致しており、1.0E+10 以
降でたわみは増加傾向を示した。破壊した床版の図
-15 では、破壊直前のたわみ量は、いずれの床版も
1.0mm を超えている。一方、図-16 の未破壊の
BP-8.0D は、0.8mm 以下であるが損傷が相当進行して
いると推察できる。なお、BP-6.0D は、たわみは増
加し始めた段階で 0.3mm 程度であることから、
BP-8.0D に比較して損傷は進行していないと推察さ
れる。

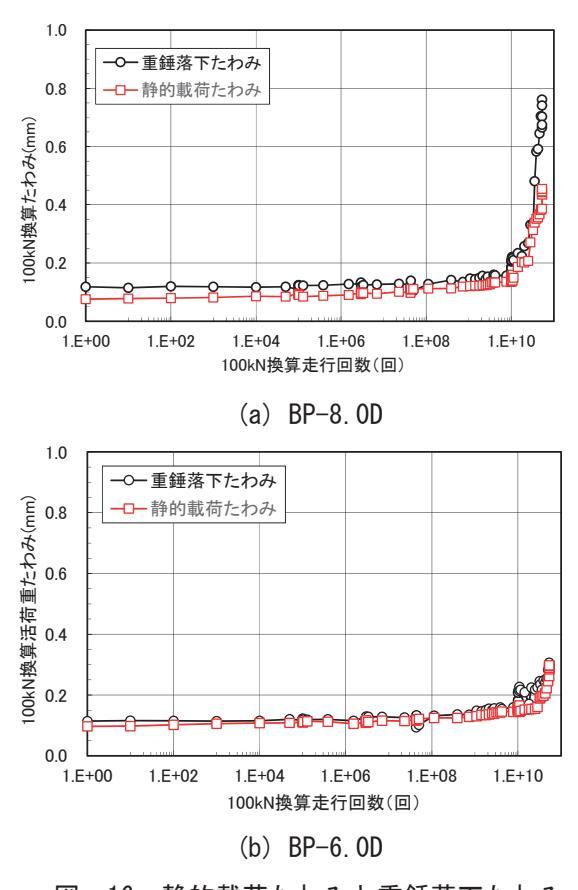
図-16 静的載荷たわみと重錘落下たわみ

未破壊の床版 BP-8.0D と BP-6.0D における両者の 関係を図-16 に示す。いずれも静的載荷たわみと重

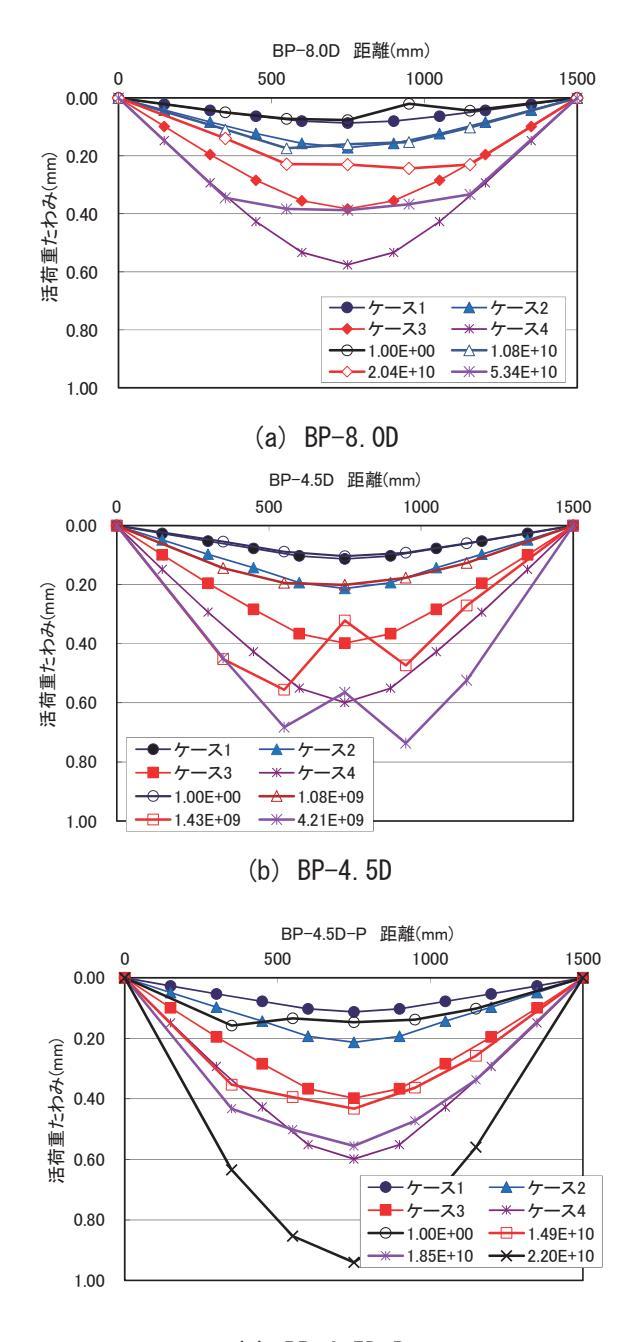
図-17 たわみの多層版解析値と実測値の比較

図-17は、厚板理論に基づく多層版解析^{10),11)}の 荷重 100kN 載荷計算値と 100kN 換算活荷重たわみ実 測値の関係を示す。BP-8.0Dの多層版解析条件を表 -8に示す。コンクリート床版厚は平均値とし2層 に分割して底鋼板との組合せで3層構造とする。コ ンクリート床版2層の剛性は、ひび割れ発生以降も 弾性係数を変化させて近似できると仮定する。また、 コンクリート床版の2層は完全合成版とし、コンク リート下層と底鋼板は、完全合成と付着切れ(はく 離状態)は非合成として取り扱う組合せで試算した。 ケース1はひび割れもはく離もない健全な状態の想 定であり、コンクリート床版の弾性係数は表-2の 現行モデルの値で、底鋼板の弾性係数比(n)=12.7相 当である。ケース2ははく離の無いひび割れ有りの 合成断面で n=35 相当の性能である。ケース3は、ケ ース2のはく離とひび割れの有る非合成の状態を想 定している。ケース4は、はく離が有り非合成で床 版内にひび割れが多数発生して一部砂利化(骨材化) した破壊直前の状態を想定している。

図-17(a)の BP-8.0D では、ケース1と走行回数1 回がほぼ一致しており、ケース2は100kN 換算走行 回数1.08E+10 回と一致し、ケース3は2.0E+10と 5.3E+10 の中間相当と推定される。ケース4は版の 中央では一致しないが両サイドは5.3E+10相当と考 えられる。図-17(b)の BP-4.5D は、ケース1と走行 回数1.00E+00 回、ケース2と1.08E+09 回はほぼ一 致している。ケース3は概ね1.43E+09 回と一致して いる。一方、図-17(c)の BP-4.5D-P は、当板補強モ デルであり、載荷点直下は当板があるため走行回数 1回とケース1 は一致していないが、ケース3 と 1.49E+10 回は概ね一致している。

これらの検討から、走行初期は健全な状態を想定 するケース1と一致する。ケース3の状態になると コンクリート内に曲げや押し抜きせん断ひび割れが 発生する。また、底鋼板もはく離が進行して剛性が 低下してたわみが急増する傾向と一致している。し

たがって、底鋼板とコンクリート床版がはく離し、 非合成となっている状態のたわみ量はケース3で推 定可能であり、この状態のたわみ量の管理水準は概 ね0.4mm 程度が妥当である。また、押し抜きせん断 破壊の安全側の管理限界は、ケース4に該当する概 ねたわみ量0.6mm程度が妥当と考えられる。
