平成30年12月21日（金）  
国土交通省関東地方整備局  
東京都建設局  
東日本高速道路（株）関東支社  
中日本高速道路（株）東京支社

### 東京外かく環状道路（関越～東名）事業連絡調整会議（第7回） 開催結果について

東京外かく環状道路(関越～東名)  
事業連絡調整会議(第7回)結果の概要(速報)

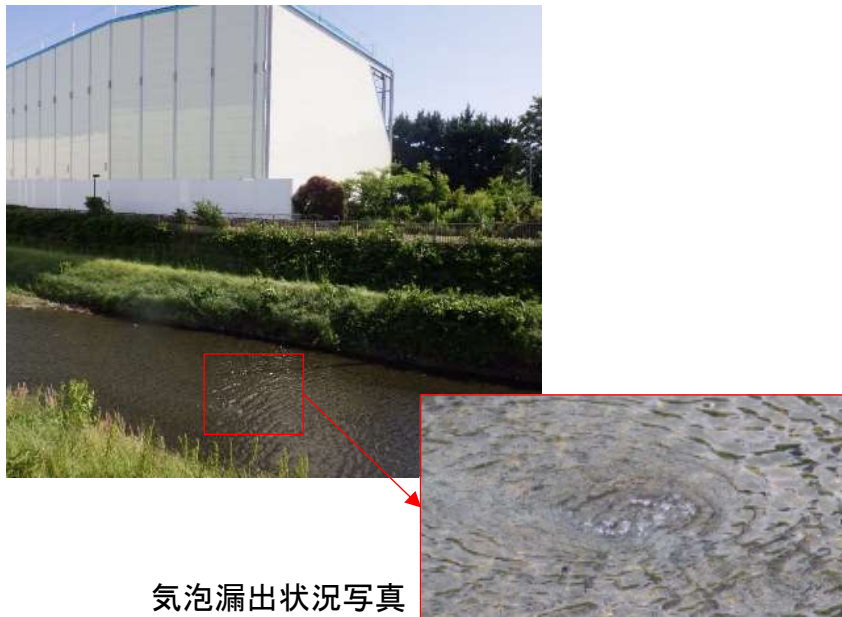
- 平成30年5月から7月にかけて東名JCT周辺の野川の水面等において漏気を確認
- この漏気について、下の内容を有識者に確認
  - ・大深度地下の大断面のシールド工事の掘進時に使用する空気の一部が、北多摩層まで到達している人工的な孔の隙間を通して上昇し、地上に漏出するメカニズムであること
  - ・地中から漏出した空気は、大気に比して微量であり希釈されるため、周辺環境に影響を与えるものではないこと。また環境調査を実施し、各測定値が基準値を満足していること

東名JCT周辺の野川の漏気状況

気泡漏出状況写真

- ・東名JCTにおける地下のシールド工事の掘進時に使用する空気の一部が地上に漏出する事象について、発生メカニズム及び生活環境に影響がないことを確認するとともに、今後の掘進方法について確認した。
- ・大泉側の本線シールドトンネルについては、シールドマシン組立てが進み、来年1月26日に発進式を開催すること。
- ・中央JCT地中拡幅工事のうち北側について、NEXCO東日本が9月に新たな契約手続きを開始したところであること。
