和田堀第六調節池（善福寺川）

施設概要

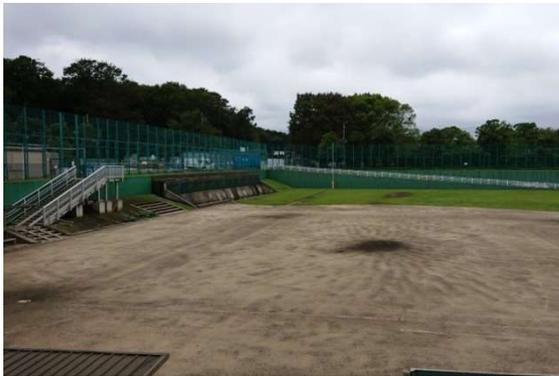
調節池全景

調節池内は、平常時は和田堀公園野球場（杉並区）として利用されています。

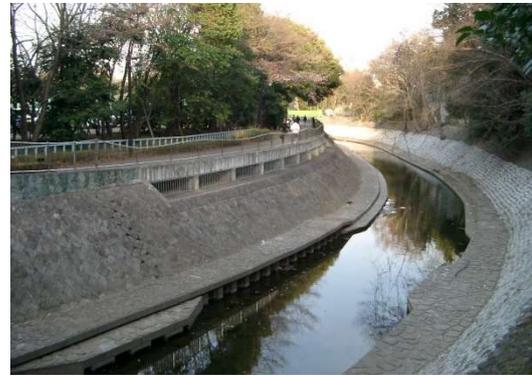
取水施設

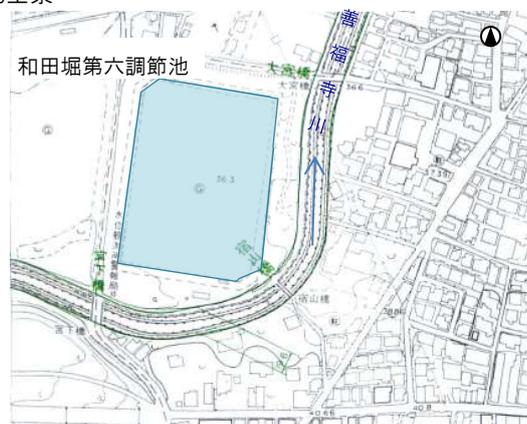
平面図

位置	杉並区大宮一丁目
完成年度	昭和 58 年度（平成 19 年度に拡張）
施設形式	掘込式
敷地面積(m ²)	22,000m ²
貯留量(m ³)	48,000m ³
越流堤延長(m)	30m
調節池の上部利用	和田堀公園野球場（杉並区）
