令和2年3月30日(月)、東京都が整備を進めている東京都計画道路放射第35号線のうち、環状第8号線(環八通り)から国道254号(川越街道)までの約1.1km区間の平面部について、交通開放しました。(平面部2車線で開放・大型車※は通行不可)

昨年度は、非常に勢力の強い台風第15号や台風第19号に見舞われました。そこで、今回の7・8月号から3回にわたり、建設局の豪雨対策や道路の復旧状況について、ご紹介いたします。

近年の台風における河川施設のストック効果

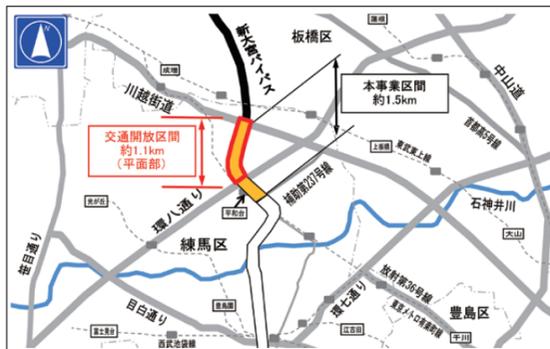
今回交通開放区間

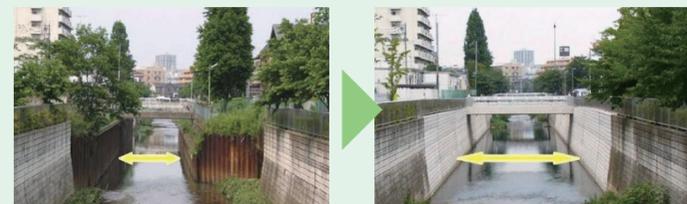
護岸改修前後の比較(石神井川)

昭和40年代より実施してきた時間50ミリの降雨に対応した中小河川整備により、浸水被害は着実に減少。

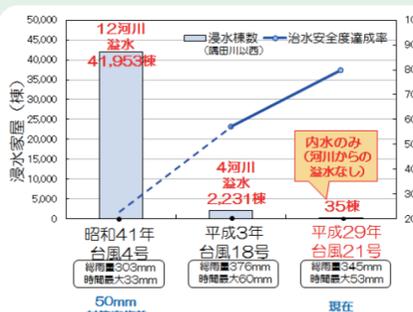
過去のほぼ同程度の降雨をもたらした台風との浸水家屋数等の比較

浸水被害は着実に減少! (平成29年台風第21号)

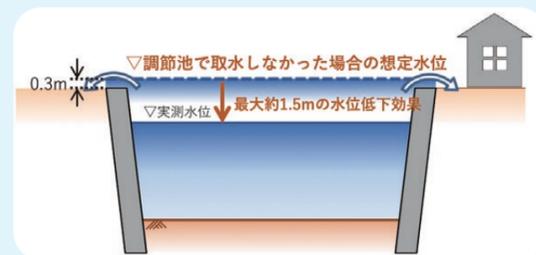
神田川の水位断面イメージ

都内28か所ある調節池のうち、過去最多となる21か所で洪水を取水。特に、神田川・環状七号線地下調節池では、下流の中野区内において、推定で最大約1.5mの水位を低下させるなど、溢水の未然防止に大きな効果を発揮。

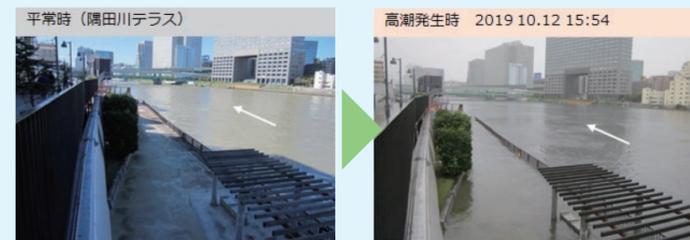
隅田川防潮堤(清洲橋付近)での平常時と高潮発生時の比較

東京地方において戦後最悪の高潮被害もたらした昭和24年のキティ台風に匹敵する潮位偏差を記録しましたが、これまで整備してきた防潮堤や水門により高潮をブロック。

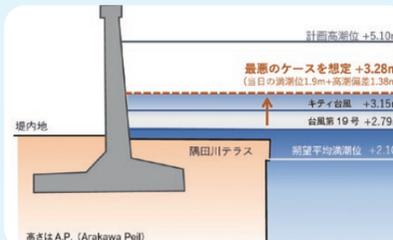
防潮堤と高潮の高さイメージ
