【件名】	三頭橋長寿命化工事（その1）	【事務所名】	西多摩建設事務所

【工事場所】	東京都西多摩郡奥多摩町川野地内 一般都道川野上川乗線（第206号）奥多摩周遊道路	【受注者名】	化工建設株式会社東京支店	
【工期】	令和3年3月1日から令和4年9月22日	【主たる技術者名】	監理技術者 清水 正治

三頭橋 橋長132.3m 総幅員9.5m
工場製作工 一式 工場塗装工 一式
アーチリブ補強工 一式、横げたブラケット補強工 一式、
支取替工 8基、下部工検査路設置工 2.276t、
現場塗装工 一式、仮設工 一式

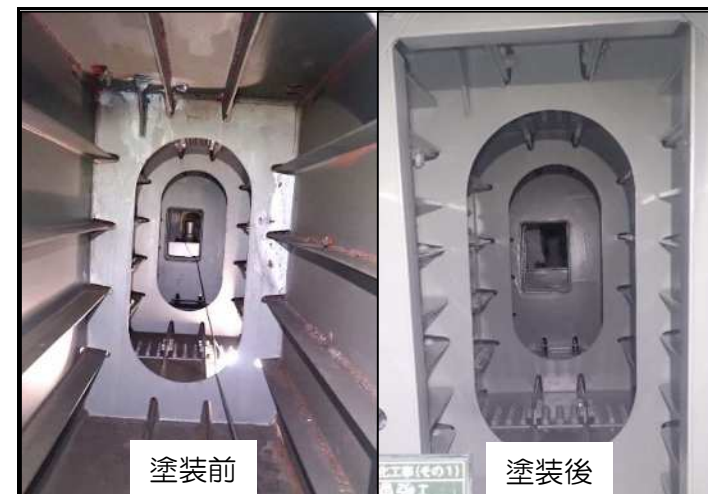
横断縦断方向にも勾配があるアーチリブと、400×600mmのダイヤフラムをくぐらないといけない場所があり、毎日がアスレチックのようでした。

アーチリブ内の狭いダイヤフラム部の塗装前後

PCBを含んだ塗膜クズの処分費は発注者負担となるため、発生するゴミを減らせるよう研掃材と施工方法を検討し、耐摩耗性に優れた材料を選定しました。

桁内部の調査時、鉛丹色が観られたため、塗膜分析を行いPCBを含んだ有害な塗膜である事が判明、健康被害を未然に防ぐ事が出来ました。
