## 第Ⅱ章 与条件等の整理

# 1. 既定計画

## (1) 上野公園グランドデザイン検討会報告書（平成 20 年 9 月）

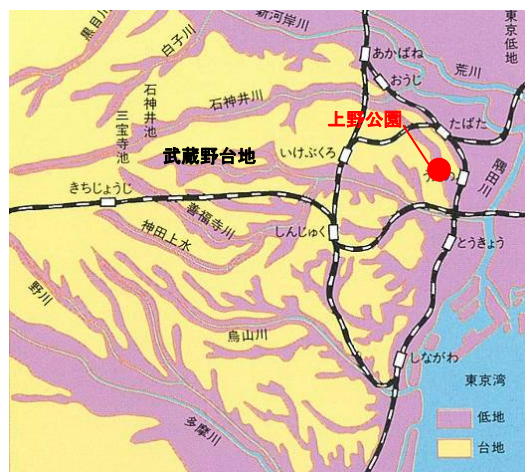
図：東京の地形概略図

上野公園とその周辺は、地形学上、上野台と呼ばれる武蔵野台地の東端にあたる。武蔵野台地は関東ローム層に覆われ、東部は台地と低地が入り組んだ特殊な形をしている。低地部分は沖積層に覆われている。このことは、数千年前の東京では、今の下町の低地にまで海水が進出し、溺れ谷のようになり、その海底に泥や砂を堆積していたことを示している。

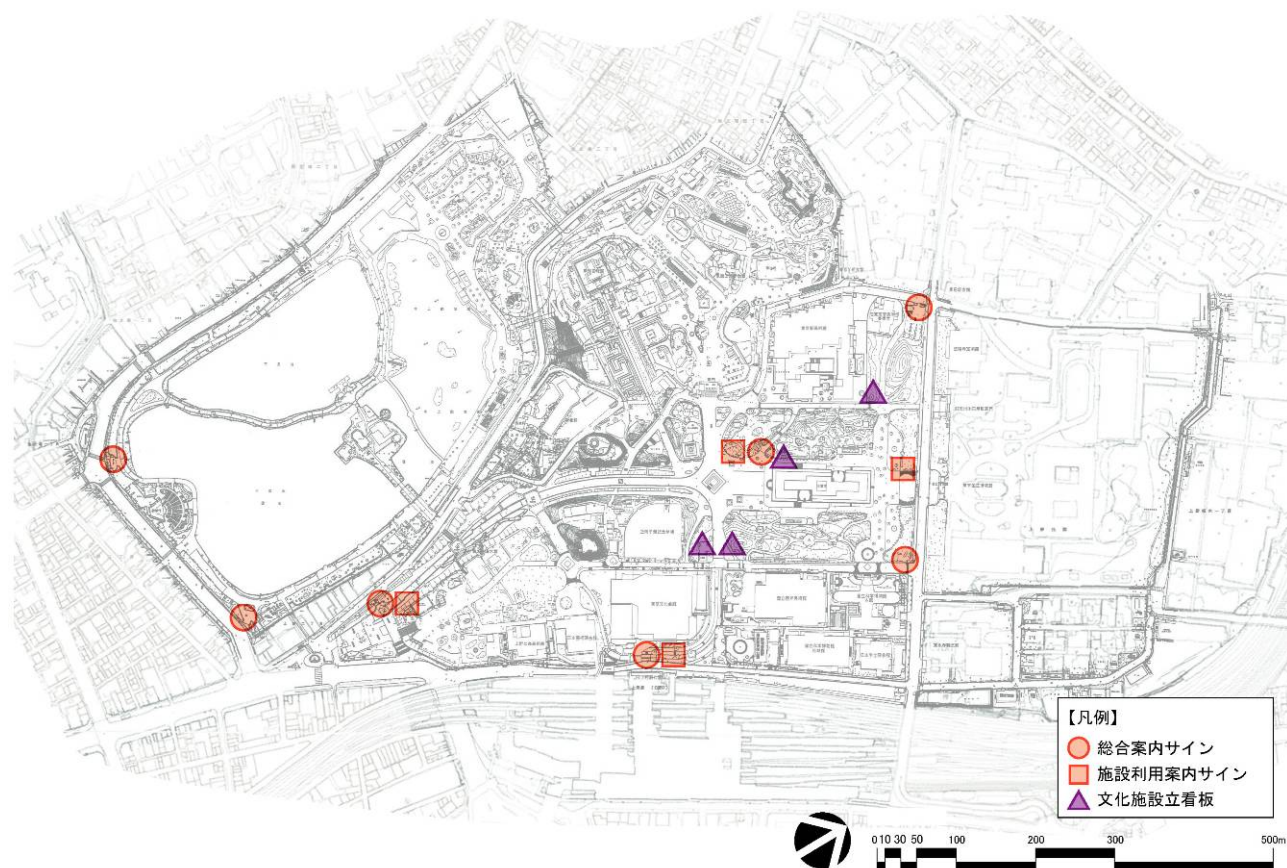
図：情報提供施設の分布

- ・ 総合案内サインは、主要な公園の入口や広場に配置されているため、配置上の大きな問題はないが、経年変化により、表示面の劣化が見られる。
- ・ 施設利用案内サインには、各文化施設の混雑状況など、来園者へのライブ情報の提供が求められている。
- ・ 上野恩賜公園内には、様々な種類のサインが乱立し、景観的な阻害要因ともなっている。特に、各文化施設等の個別情報サインには、立看板が用いられ、設置場所も様々であることから、来園者に煩雑な印象を与える等、公園の景観を阻害している。

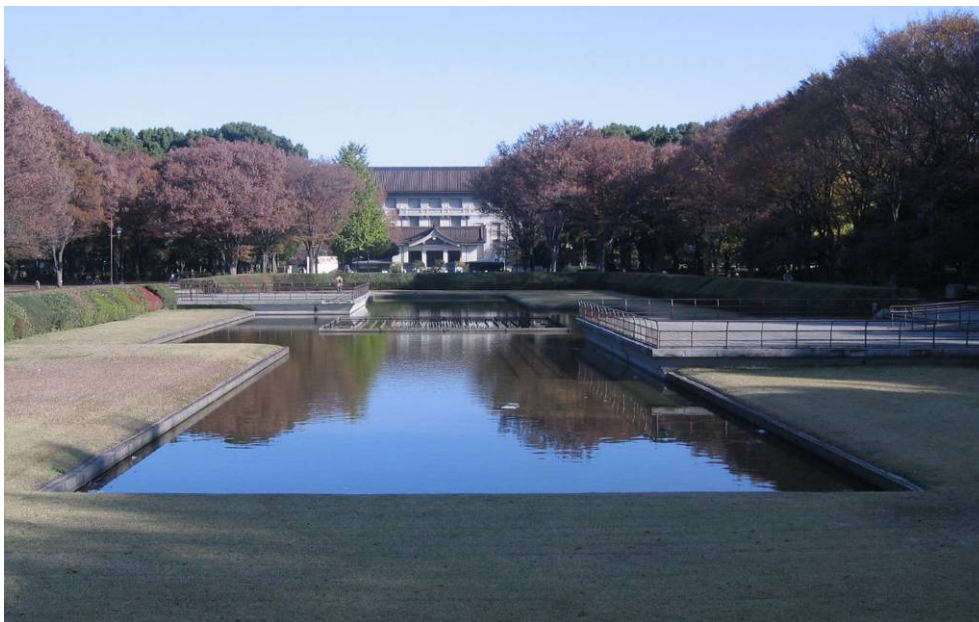
写真：現在の景観(平成 20 年(2008)11 月撮影)

東京国立博物館前に生育する樹木が繁茂し、本館の入口付近の一部のみが見える。

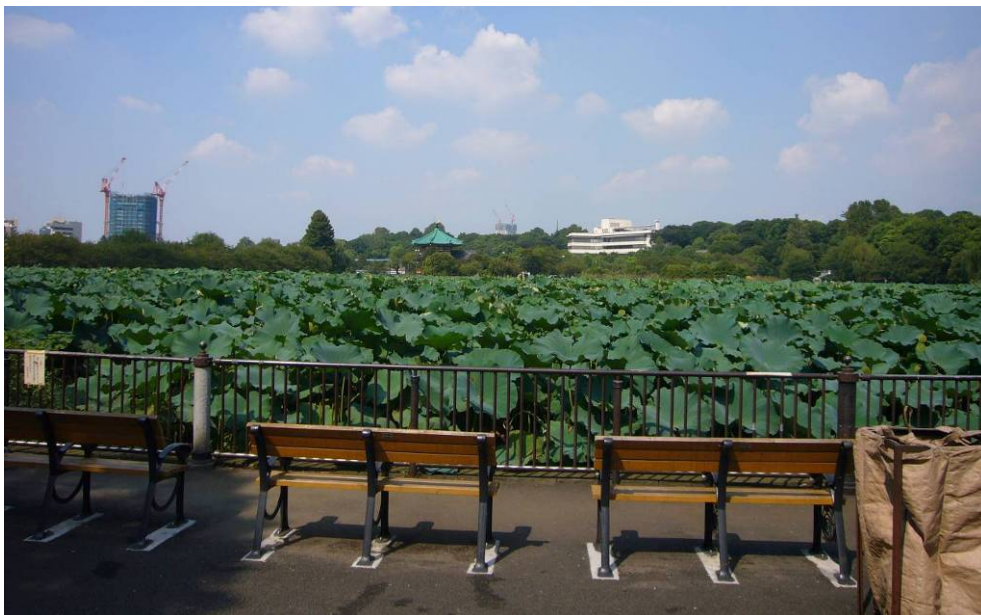
写真：現在の景観（平成 19 年（2007）9 月撮影）

池には蓮が繁茂し、上野の山と周辺には、建物が目立っているが、都心に残された貴重な水と緑の景観が保たれている。

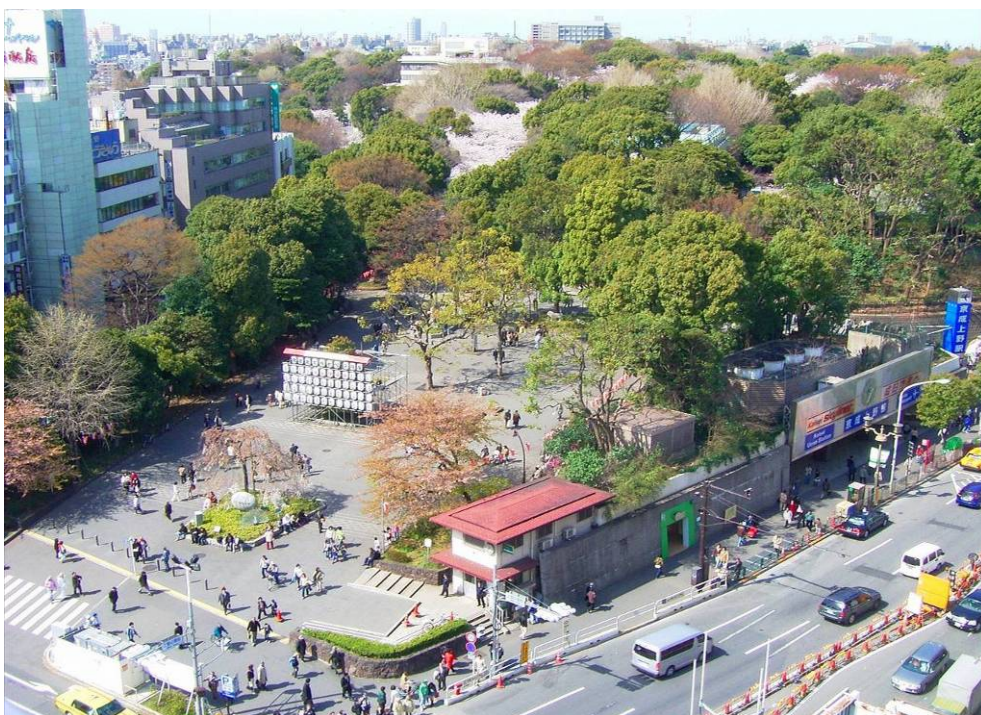
写真：現在の景（平成 18 年（2006）4 月撮影）

袴腰は樹木が点在し、広場としてのまとまりに欠ける。
