## 金山調節池（柳瀬川）

### 施設概要

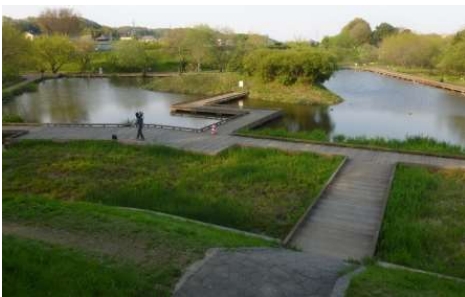
調節池全景

金山調節池は、急速な市街化により、浸水被害が多い空堀川や柳瀬川中流域の治水安全度の早期向上を図るため、平成 5 年度に整備が完了した調節池です。柳瀬川の水位が洪水により上昇した際には、越流堤を超えて調節池へ流入し、川の水位が低下すると排水ゲートから自然排水される仕組みとなっています。
