残堀川調節池（残堀川）

施設概要

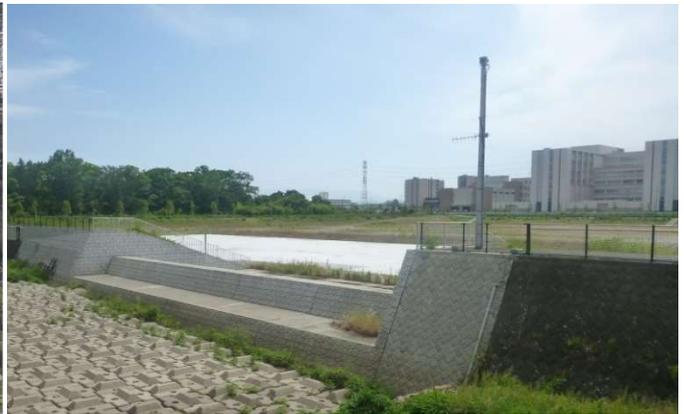
取水施設

調節池は掘込式であり、洪水時は上流側の取水堰から流入し、河道の水位が低下した際に下流側の排水樋管から河道へ排水します。川側の流入部は他よりも深い構造となっており、これにより、清掃の効率化や上部利用者の安全性の向上を図っています。

位置	立川市泉町、昭島市もくせいの杜二丁目
完成年度	平成29年度
施設形式	掘込式
敷地面積(m ²)	50,000m ²
貯留量(m ³)	60,000m ³
越流堤延長(m)	36.0m
