入間川分水路（入間川）

施設概要

施設諸元

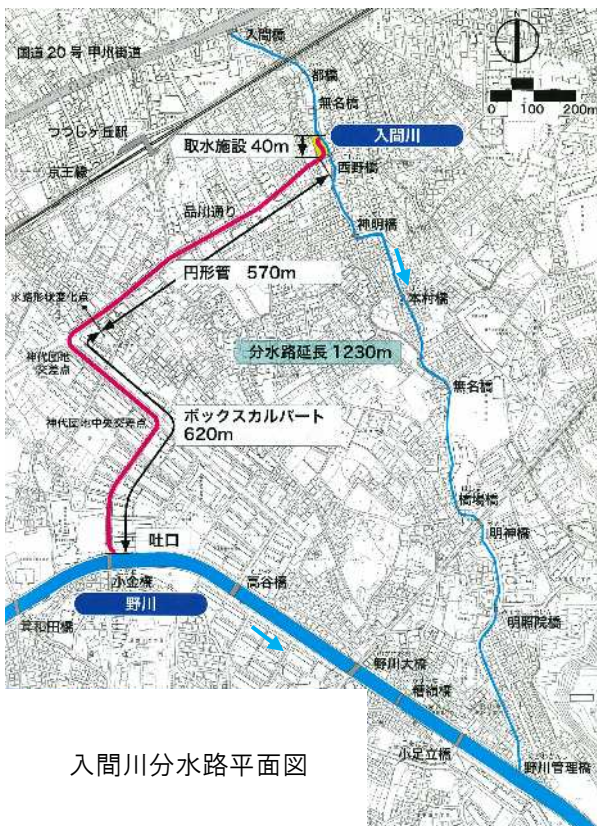
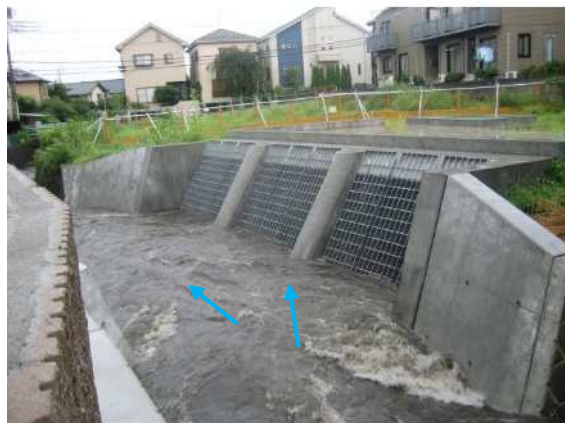
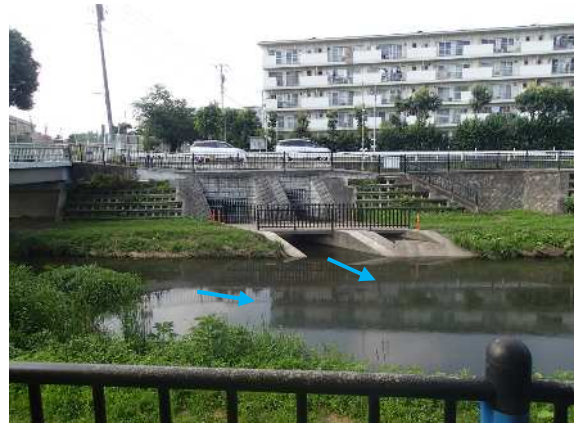
この分水路は、入間川の洪水時の際、西野橋上流で取水した後、品川通りや神代団地が接続する調布市道の道路下を通過し、野川の小金橋下流に合流します。

整備に当たっては、地形条件により、シールド工法と開削工法を使い分けて施工しました。平成 21 年度に野川流域河川整備計画を変更、整備工事に着手し、平成 25 年度には入間川から野川へ総延長 1,230m の分水路を整備しました。

位置	調布市東つつじヶ丘二丁目～西つつじヶ丘四丁目
完成年度	平成 25 年度
区間	入間川西野橋上流～野川小金橋下流
延長	1,230m
断面構造	円形管 Φ2.20m
□：矩形、(縦×横：内空)	ボックスカルバート □2.00×2.00m
Φ：トンネル、内径
