洪水対策のはなし

東京都建設局河川部

登録番号 (6) 20 令和6年9月第2版

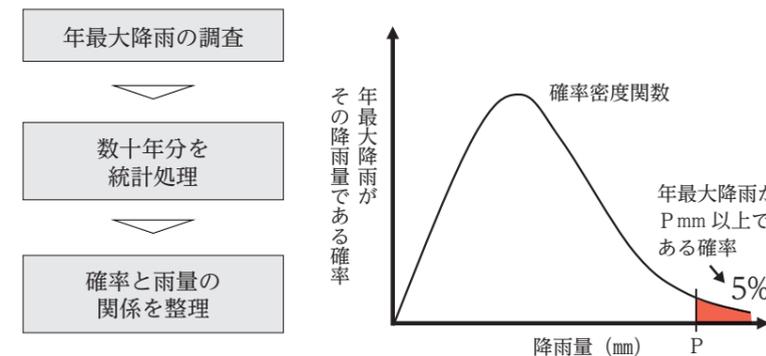
1 年間にある量以上の降雨が発生する確率を“年超過確率”と言います。目標整備水準の年超過確率 1/20 というのは、毎年、1 年間に 5% の確率で発生する降雨です。

年超過確率 1/20 の規模の雨量は、これまでの実績降雨から推計した値を参考とすると、区部では 1 時間あたり 75 mm 以上、多摩地域では 1 時間あたり 65 mm 以上に相当します。

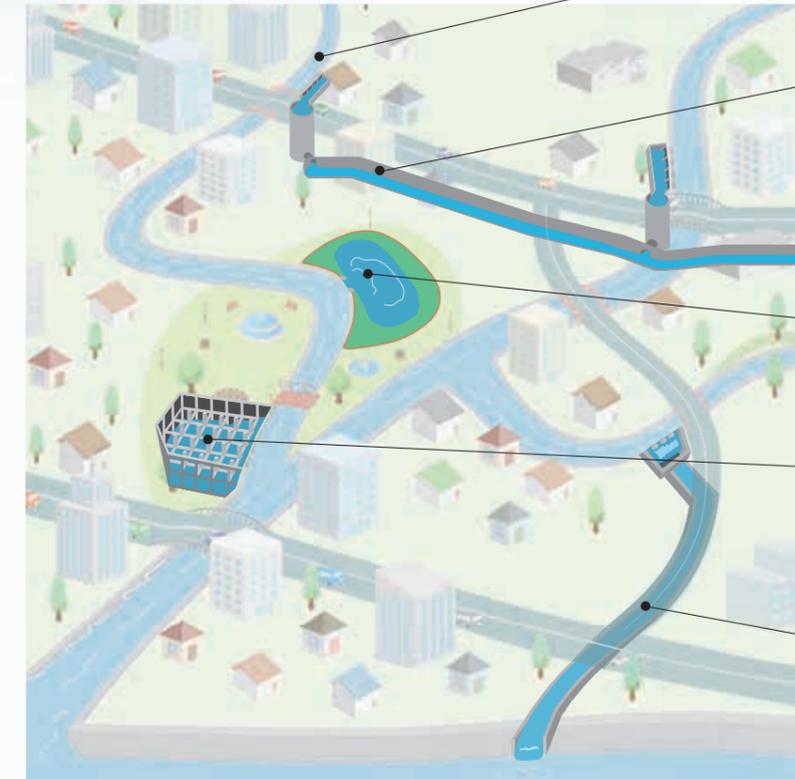
河道整備

地下トンネル式調節池

掘込式調節池

地下箱式調節池

分水路

雨水を河川から溢れないよう安全に運ぶために、主に河道や分水路による“流下施設”の整備、また、一時的に河川から水を取り出し貯留する“洪水調節施設（調節池）”を整備しています。具体的な整備内容や施設について解説します。

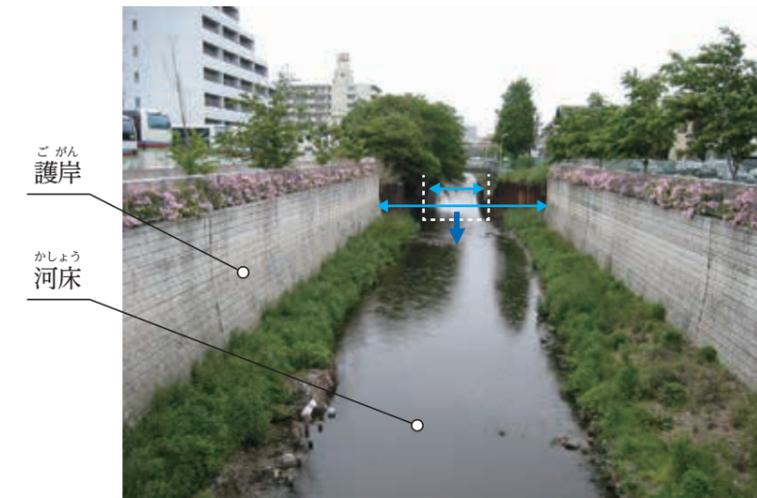
河道整備実施状況の比較

河川整備の基本となる整備手法です。川幅を大きくし流れる量を増やしたり、蛇行したところをスムーズに流れるようにします。

河道整備は下流から順番に工事していくことが基本です。上流側を先に整備しても、下流が流せない状態では効果を発揮できないからです。

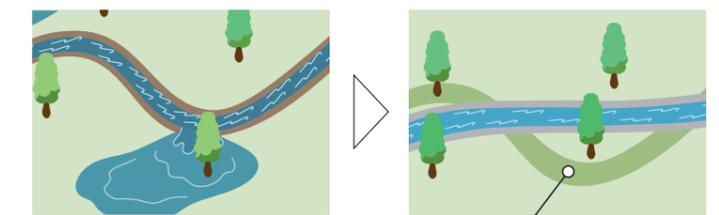
【蛇行解消】

旧河川敷地

※遊歩道や親水空間として整備する場合があります。

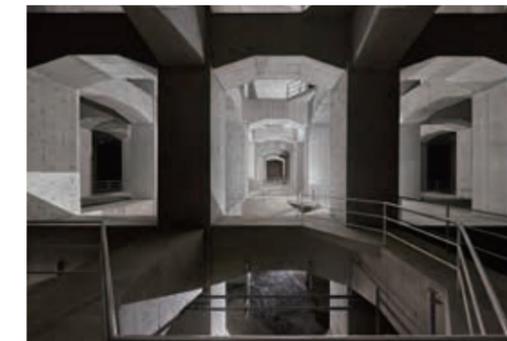
地下箱式

調節池は、川から洪水を取水し”貯留する”施設です。
道路や公園などの敷地にトンネル、箱型の構造物を設置し貯留するもの、土地を掘り下げて貯留するものがあります。

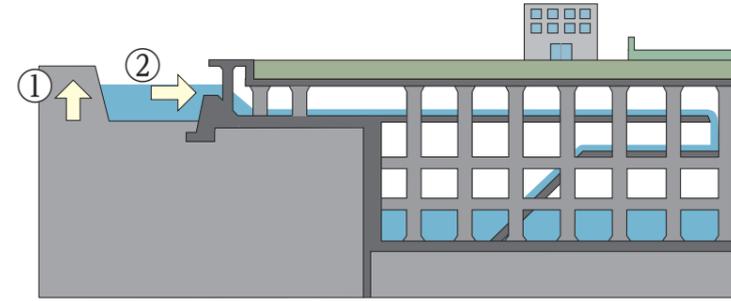
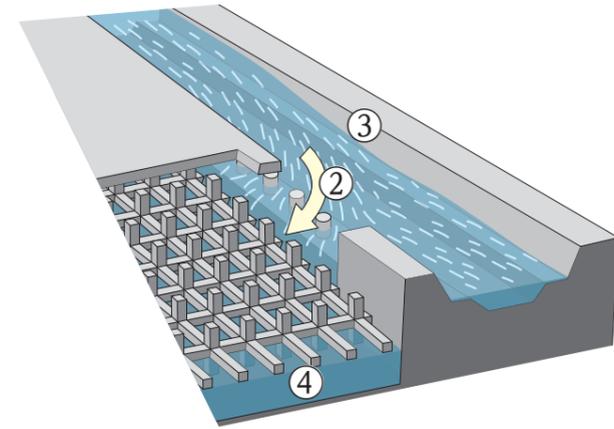
地下箱式調節池の機能

① 降雨による河川の水位上昇

② 取水口から調節池の中へ水を取り込む

③ 調節池に水が貯まり下流の水位が下がる

④ 貯まった水は雨が止み、安全なときにポンプで河川に戻す

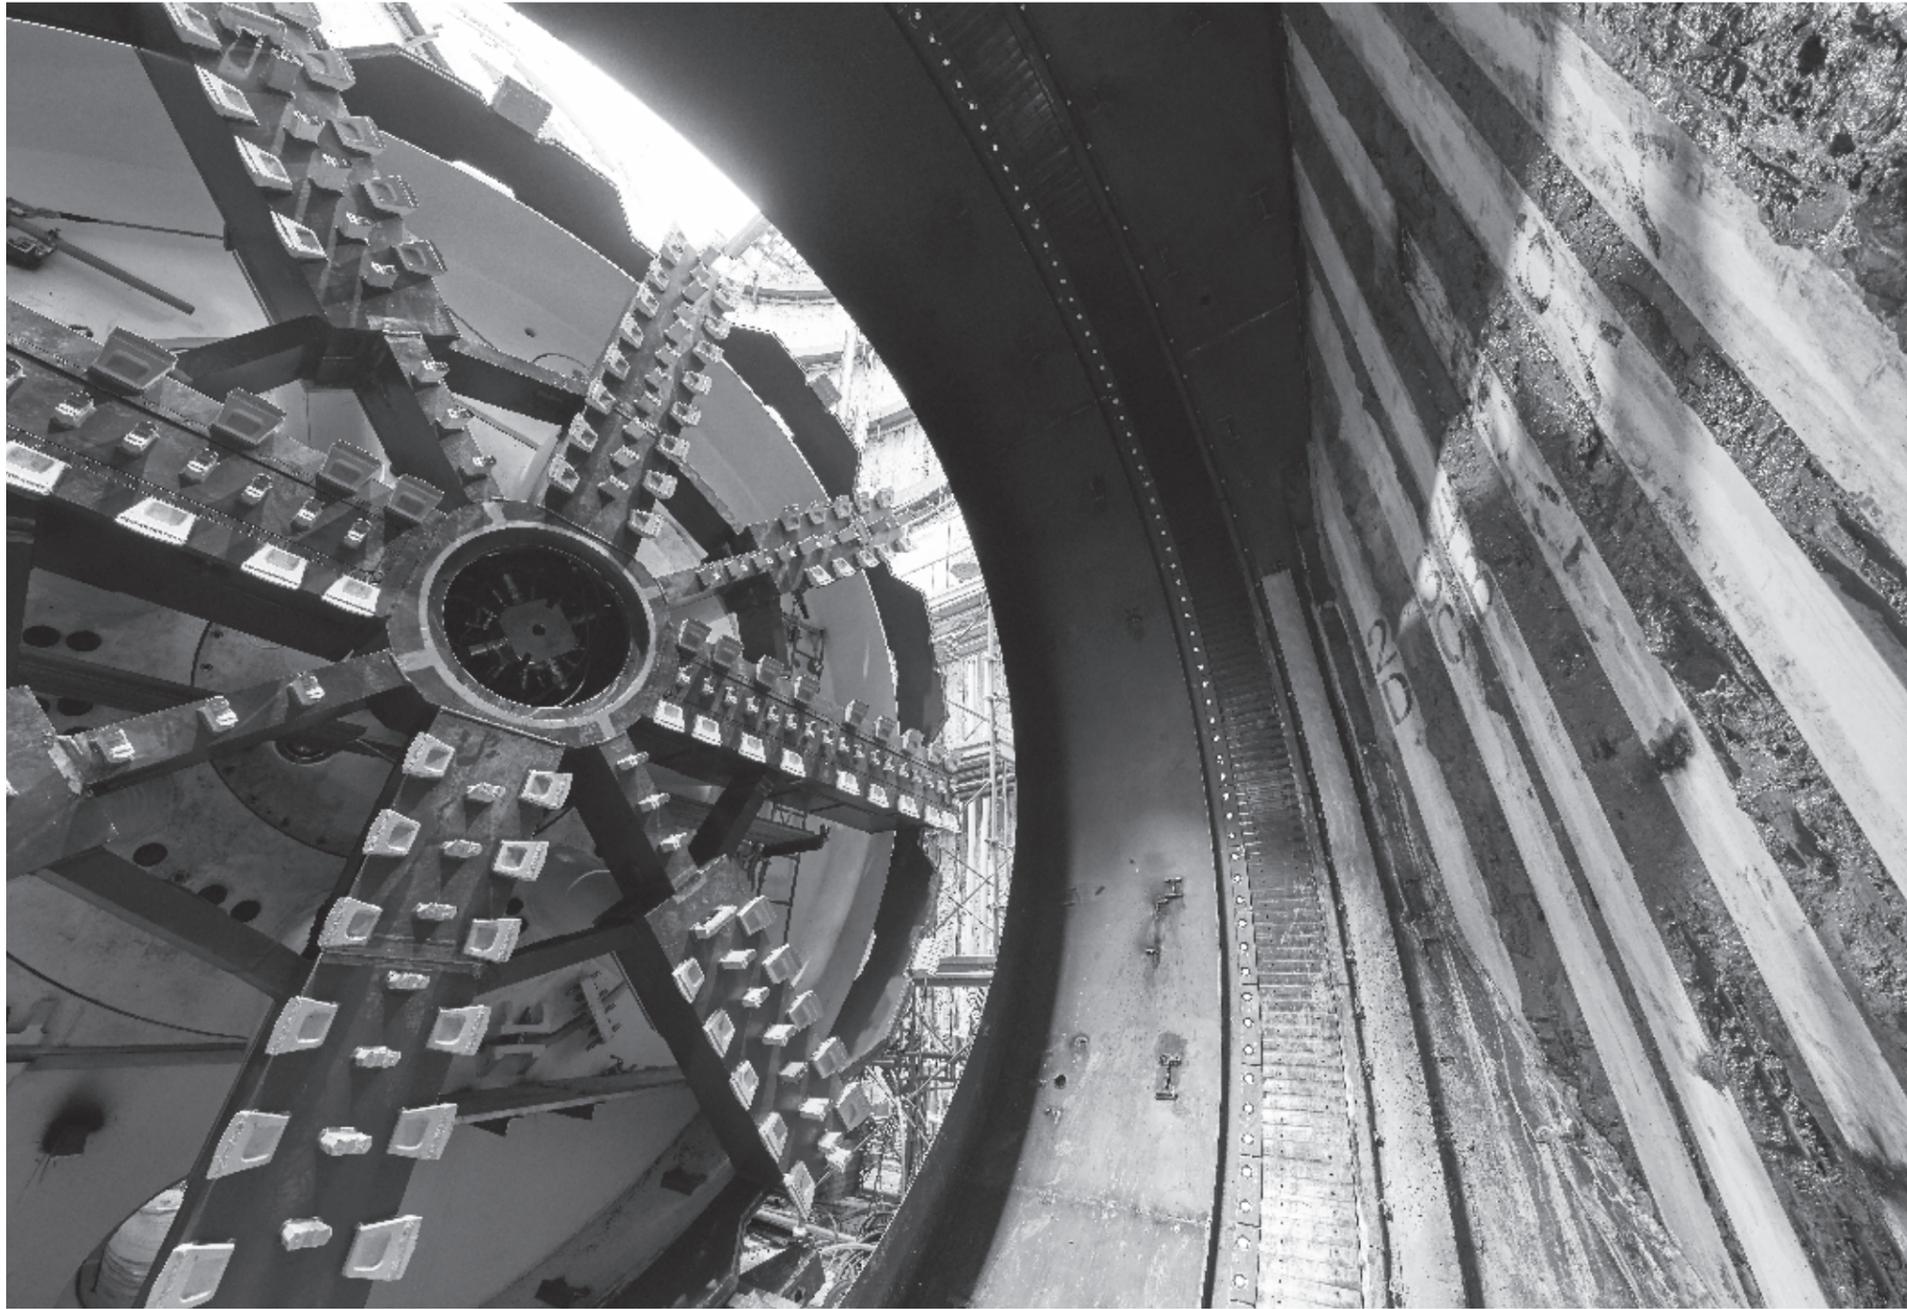
シールドマシンによる地下トンネルの整備（谷沢川分水路）

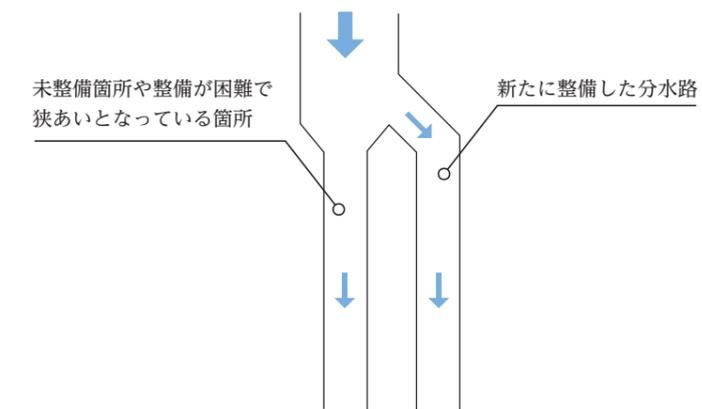
分水路のイメージ①

河道整備を行うスペースが確保できないこともあります。
 こうした区間においては、別のルートに河川の水を切り替えて流す“分水路”を整備し対応を図っています。
 分水路は①別の河川や海に放流する場合、②河川に再度接続する場合の2つがあります。

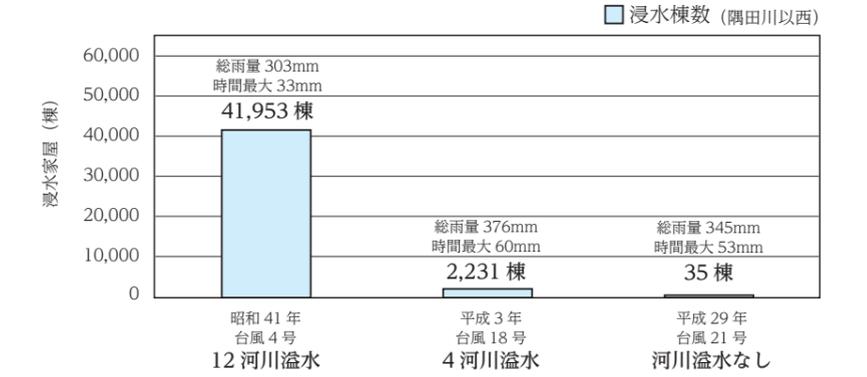
こうした水害の軽減・防止のために洪水対策を推進してきた結果として、平成29年台風21号では同規模の雨量でありながらも河川からの溢水を防ぐことができました。この台風では、都内28か所あった調節池のうち14か所で洪水を取水し、その機能を十分に発揮しました。

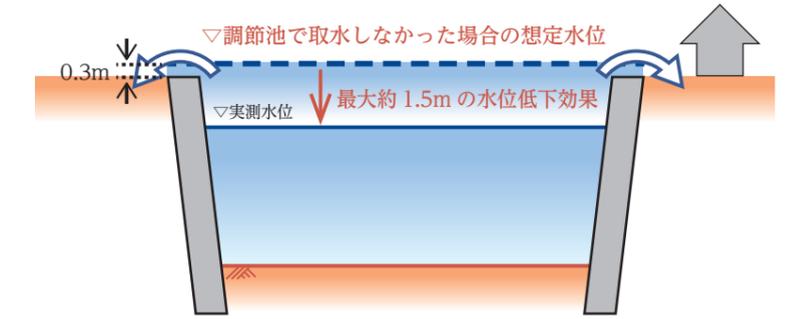
神田川の水位断面イメージ

このうち、神田川・環状七号線地下調節池では約49万m³を貯留（容量の約9割を使用）しており、調節池がなかった場合には溢水していた可能性があります。

令和元年10月12日～13日に東京地方を通過した台風19号では、都内28か所あった調節のうち過去最多となる21か所で洪水を取水し、下流区間の溢水防止に効果を発揮しました。
