# 多様な生物が生息する都立公園づくりの取組 進捗状況について

西部公園緑地事務所工事課緑化推進担当

### Ⅲ. 多摩部（西部公園管轄）の進捗状況

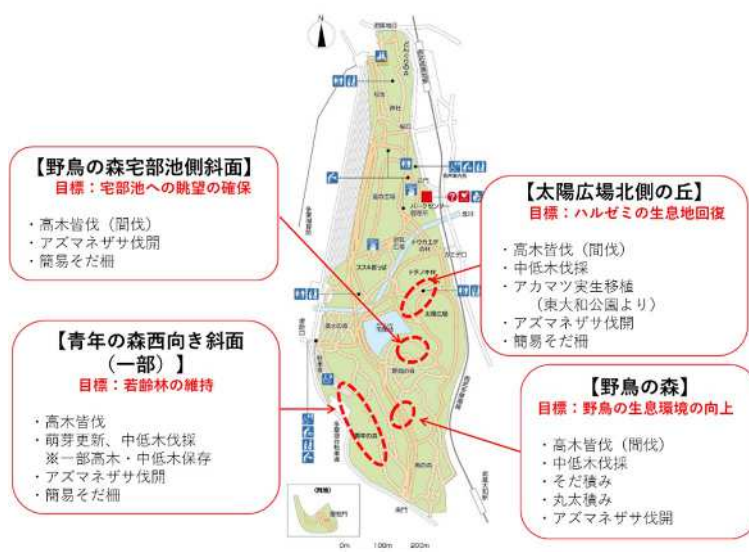
図1 狭山公園整備エリア

狭山公園は多摩湖東側に面した狭山丘陵の公園である。豊かな樹林に、開放感のある広場や池を擁しており、全長10.5kmの狭山・境緑道、同じく11kmの多摩湖自転車歩道の起点ともなっている。保全・利用計画での目標を「狭山丘陵のエントランスとなる多様な生き物がすむ環境の創出」とし、そのうち保全整備工事を4つのエリアで実施し、パークセンター前には普及啓発看板を設置した。

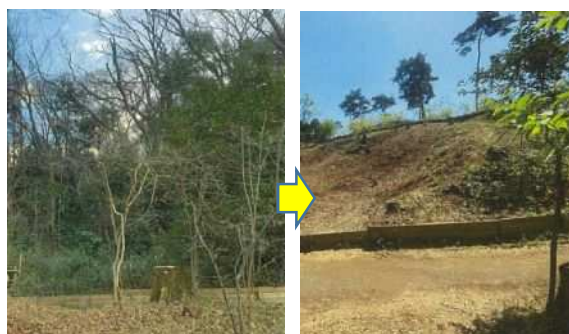
写真1 太陽広場北側の丘 環境整備前後写真

対象地のひとつである「太陽広場北側の丘」では、ハルゼミの生息地回復を目標に、アカマツやヤマツツジを残した間伐を行うとともに、近隣の東大和公園からボランティアを中心に管理・育成しているアカマツの実生苗を分けてもらい、50本を移植した。整備後の数年間は日差しが地表まで届くため、様々な草本や実生木を選別的に除去するなどの管理が必

要となるが、モニタリング事業と合わせて順応的な管理を進めていく。そのほかのエリアでは、若齢林の維持や、野鳥の生息環境の向上などを目標に環境整備を行っている。本工事での発生材の一部は、薪としての加工や、土砂流出防止等を兼ねた粗朶柵や生き物の利用も期待したバイオネスト（発生した剪定枝や幹などの植物発生材を組み合わせ、まるで鳥の巣のような形状となることから、こう呼ばれています）として利用している。

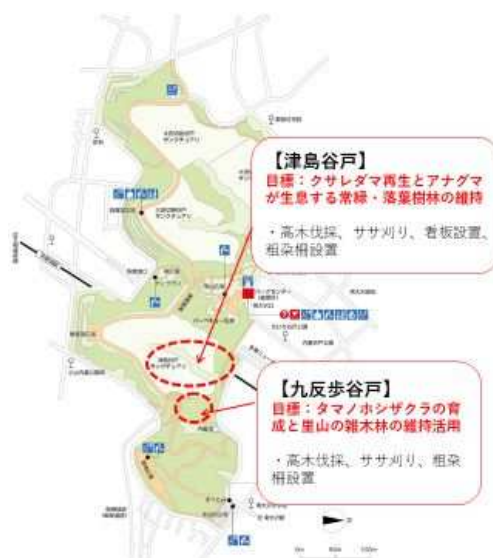
図2 小山内裏公園整備エリア

小山内裏公園は多摩丘陵の主稜線上にある公園である。昔からの自然が残されており、丘陵地に挟まれた6つの谷戸からなっており、そのうち4つのサンクチュアリは、動植物の保護・保全のため、立ち入り禁止区域としている。保全・利用計画での目標を「6つの谷戸が織りなす多摩丘陵の核となる里山の保全活用」とし、そのうち津島谷戸と九半歩谷戸の2エリアを環境整備エリアとした。

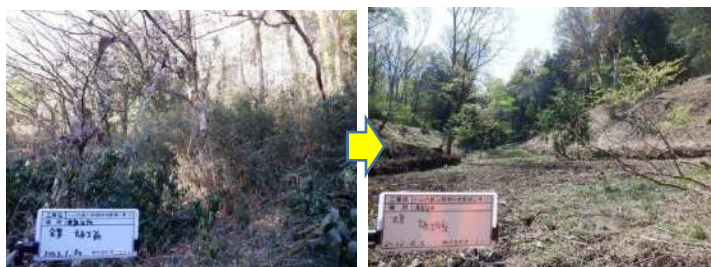
写真3 津島谷戸 環境整備前後写真

津島谷戸はサンクチュアリとして閉鎖管理地となっており、水辺や里山に生息する多様な生き物が生息・生育している。谷戸部の湿地では以前クサレダマが生育していたが、周辺の樹木等の被圧もあり、現在は公園パークセンター前の野草見本園内で保全している個体のみとなっている。そこでクサレダマが生育できるような明るい湿生環境を再生するとともに、明るい水辺から薄暗い水辺に生息する生物の安定した生育環境の保全を目標に、高木伐採や、ササ刈

り、発生材を活用した粗朶柵の設置を行った。また閉鎖管理地内の生きもの情報を発信するため、津島谷戸の外周に情報を更新できる看板を設置した。今後はモニタリング事業と併せた情報発信に努めていく。

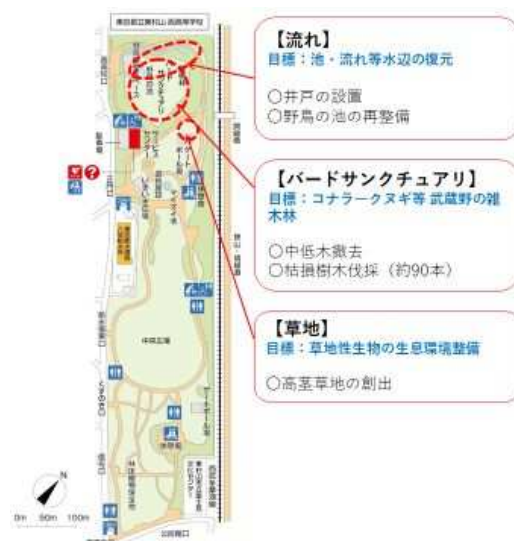
図3 東村山中央公園整備エリア

東村山中央公園は通産省跡地に、緑を基調とした公園づくりを意識して整備された東村山市にある公園である。西武多摩湖線に沿って東西に広がり、真ん中の中央広場を西側のバードサンクチュアリと東側の樹林地が挟むつくりとなっている。

保全・利用計画での目標を「街の中に残された生物多様性を保全し、自然とふれあう場を提供する」とし、環境整備工事はバードサンクチュアリのあるエリアを中心に行った。

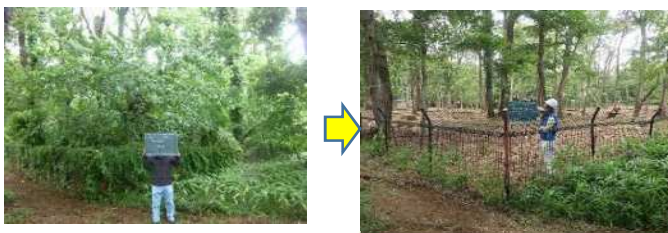
写真6 バードサンクチュアリ 環境整備前後写真

バードサンクチュアリは昭和63年の開園以降、閉鎖管理としており、周囲の安全管理以外はほぼ手をつけていなかったため樹木が高木化し鬱蒼とした環境となっていた。そこで利用している動植物に極力影響を与えないように、林内に野鳥が利用する空間を設けることや、外来種や実生木が繁茂しすぎないように除去することを当初の段階で計画した。しかしコナラ等の樹木

を中心に外ナラ枯れ被害が拡大し、環境整備工事中にも更に拡大したため追加での伐採を余儀なくされた。最終的には当初の予定の数倍にも及ぶ100本近くの枯損木を伐採することとなった。鬱蒼とした環境から、想定以上に開けた空間へと一変したため、今後は雑木林として若木を中心に再生することが求められる。またバードサンクチュアリ内には野鳥が利用する池があり、バードサンクチュアリ周辺の流れを循環する施設となっていたが、上水を水源としていたこともあり漏水問題により休止していた。そのため池は雨水がたまる場所となり、流れは水の流れない場所となっていた。そこで、漏水調査によって循環経路を再整備するとともに、安定した水源を確保するために井戸を掘ることで、野鳥等の生き物が池と流れを利用できる環境を復元した。工事後には早速水を求めて鳥類が集まり来園者を楽しませていた。そのほか、遊具広場の近くに小さな草地エリアを設けた。高茎草木も踏まえて、今後子どもたちが生きもの観察等をできるような普及啓発の場として活用していく。

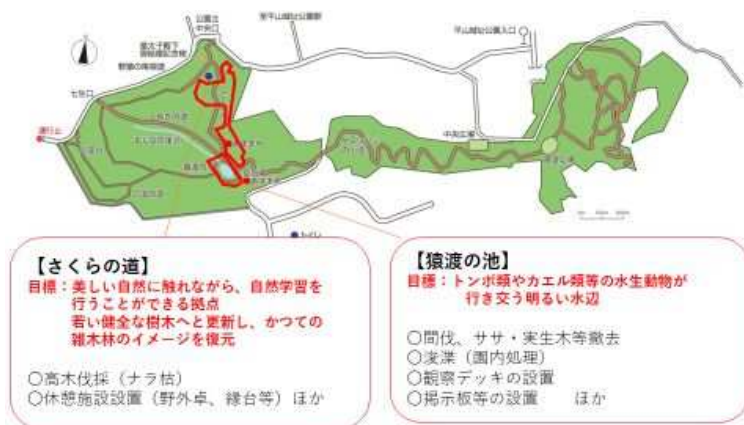
図4 平山城址公園整備エリア

平山城址公園は、その昔、源氏方侍大将・平山季重が居住していたことにちなんで名づけられた多摩丘陵の一角の公園で、コナラやクヌギ等の雑木林を中心に、サクラが点在して、春には色を添えている。公園内で高低差が30mほどあり、湧水を集めた小さな猿渡の池がある。保全・利用計画での目標を「かつて人の手によって管理されていた美しい里山の環境を取り戻し、多摩丘陵の自然を身近に感じられるような公園とする」としており、環境整備工事を行うエリアは猿渡の池と、公園北口から猿渡に続くさくらの道とした。

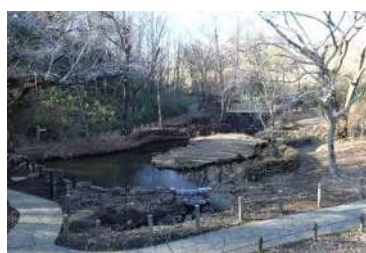
写真9 猿渡の池

猿渡の池は公園内の湧水が集まる人工池であり、池底はコンクリートとなっている。主に小鳥の利用が見られていたが、樹冠が池全体を覆い暗くなっていたため、水生生物の生息は

少ない状況となっていた。そこで有識者やボランティアとの現場打合せを行い、生物多様性向上を高めていくため、池まわりの樹木の間伐等を行い、トンボ類が活用できる明るい水辺空間として整備した。池底には土や落ち葉等が堆積していたため除去し、池まわりには剪定枝を活用して土の流出防止のための粗朶柵を設置した。また池全体がロープ柵に覆われており、生き物の観察がしづらい環境となっていたため、観察環境を整えるために観察デッキを池の上部に新たに設置し、ロープ柵の見直しや普及啓発看板や掲示板の設置等を行った。本事業や今後の生き物情報は掲示板にて更新していく。

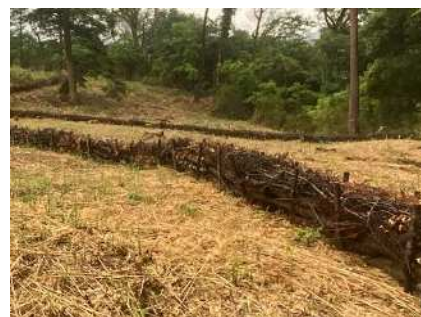
写真 11 粗朶柵

本工事では樹木伐採等により発生材が多く出ている。これらを園外搬出处分とすると費用が嵩み、環境負荷があるため、本工事ではなるべく活用できるように努めた。まずは園内での活用として、土砂の流出防止も兼ねた粗朶柵、生き物の生育場所にもなるバイオネストも含むエコスタック（生きものが集まるように葉や草、木の枝などを積んだものことです）とをできる限り活用した。園内で活用しきれないものは、丸太や薪として加工した。加工した発生材は乾燥するため、野山北リサイクルセンターへ搬出したが、発生材量が多かったため

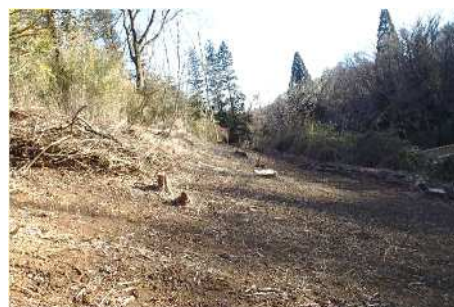
写真12 ナラ枯伐採後（平山城址公園）

2019年から都立公園でも蔓延したナラ枯れ被害の影響を受け、本工事でも多くの枯損木を伐採し、中には皆伐に近い状況となった場所もある。本事業では幸いにも7年間のモニタリング事業期間に若齢林へ更新していくことができるが、対応できた雑木林はその一部である。今回環境整備工事を行ったエリアだけでなく、ナラ枯れによる枯損木が残り、今後の方針が必要となる場所は公園内にもまだ多く残っている。ナラ枯れ被害を受けて雑木林の若齢林へ更新していくのか、自然に任せて遷移していくのか、はたまた位置づけの見直しを行うのか、今後モニタリングの状況も踏まえて検討していく必要がある。

さくらの道では、イベントや団体利用における環境学習で活用いただけるよう野外卓や縁台の増設を行った。また周囲にナラ枯被害が広がっていたため、さくらの道まわりの雑木林の枯損木伐採を行ったところ、対象としたエリアのほぼすべてのコナラやクヌギがなくなってしまう状況となった。そこで、平成29年度に近隣の長沼公園で採取した実生から育てたコナラ苗22本の植栽を行った。今後実生苗の育成等も含めて、若い健全な雑木林として復元していくとともに、身近な環境学習の場として活用を図っていく。
