【件名】	総武陸橋維持工事（橋面舗装）その2	【事務所名】	第五建設事務所

【工事場所】	東京都江戸川区上一色三丁目地内から 同区上一色二丁目地内まで	【受注者名】	千代田建設興業株式会社	
【工期】	令和5年3月27日から令和6年6月12日まで	【主たる技術者名】	吉田 大輝

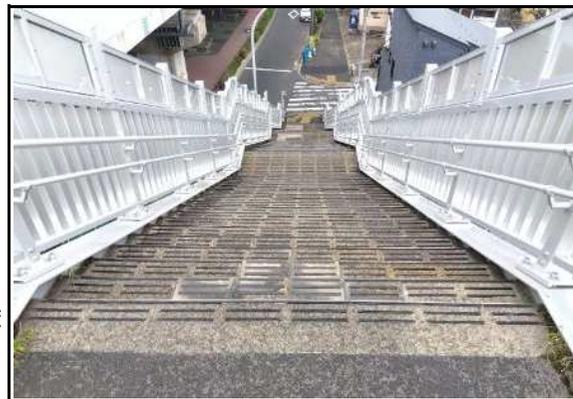
施工前

本工事は歩道部の橋面舗装工事である。階段部のタイル撤去後に鋼床版に著しい腐食が確認されたため、広範囲にわたる当て板補修が必要となったが、受注者は現場条件の変更に柔軟に対応し、工期内に余裕をもって無事故で工事を完了させた。さらに狭隘部の施工方法の提案や、仕上がりを意識し、自発的な対応を行うなど、現場をきれいに仕上げたという熱意が終始感じられた。

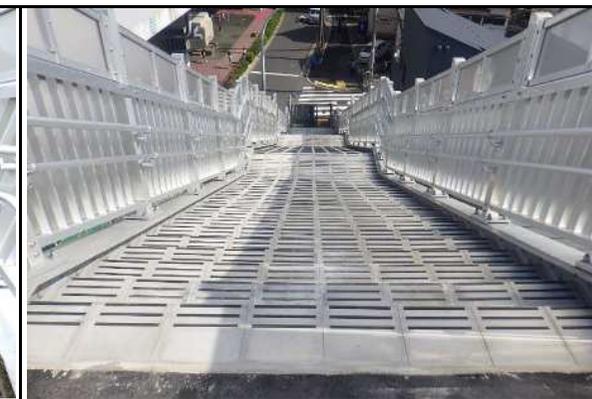
施工後

腐食が著しく進んでいた歩道橋が、補修により見た目もきれいになり、また、安全に利用できるインフラに再生することができたこと。

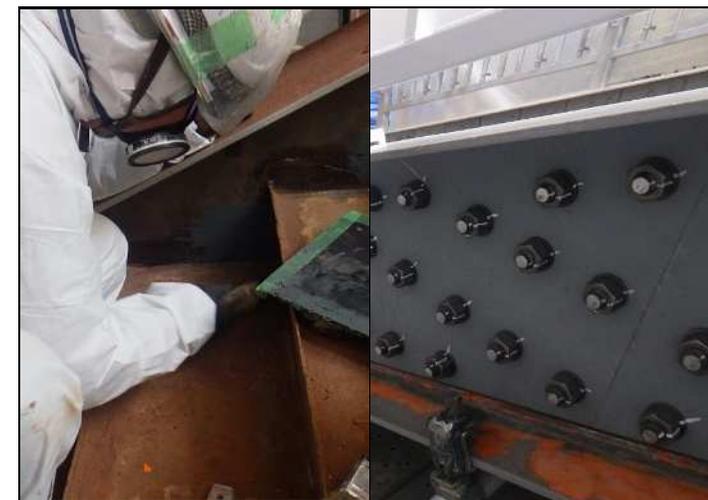
階段部の各段に異なった歪みが生じており、当て板補修の際に板の取り付け位置の微調整に苦労した。

金属パテによる不陸整正状況・当て板補修施工状況

当て板補修前に金属パテによる不陸整正をきちんと行うことで、当て板を取り付けた際にボルトの締め付けによる歪みを極力減らすよう工夫した。
