| 【件名】 | 街路築造工事のうち擁壁築造工事（4西一青梅3・4・4裏宿町） | 【事務所名】 | 西多摩建設事務所 | |
| 【工事場所】 | 東京都青梅市天ヶ瀬町地内から同市裏宿町地内まで | 【受注者名】 | 若築・興栄建設共同企業体 | |

## 【工事概要】

本工事は、主要地方道新宿青梅線（第5号）新青梅街道の擁壁設置工事である。  
 鋼管杭 中央セパレート部(φ800) 115本  
 市道付替部(φ1500) 32本

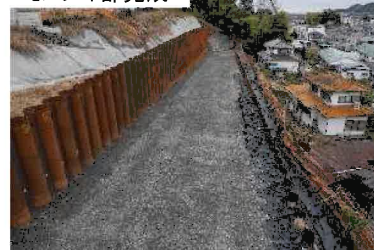
セパレート部着手前

セパレート部完成

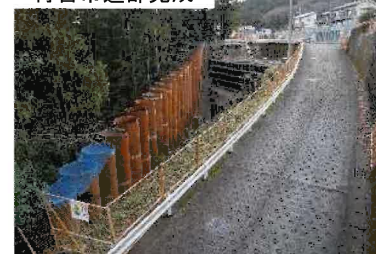
付替市道部着手前

付替市道部完成

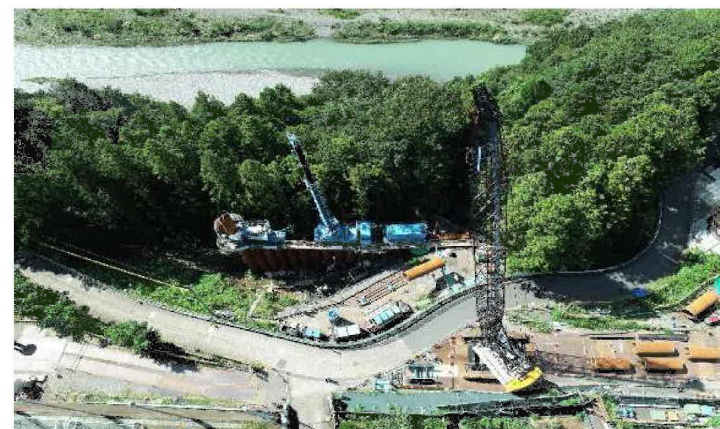
施工中の航空写真。市道を供用しつつ、狭いヤードに資機材の配置を工夫して工事を進めた。

本工事は狭隘で高低差の大きい急傾斜のある地形で、市道を供用しながら施工する必要があり、資機材の配置に苦労しました。また、想定より高い位置で硬い岩盤層があり杭の圧入に苦労しました。

大型土のうにより資機材仮置きヤードを整備したこと、岩盤層圧入にあたり、圧入力や冷却水量の調整などを行い先端ビットへの負荷を減らして圧入したことです。
