| 【件名】 | 路面補修工事（6二の4） | 【事務所名】 | 第二建設事務所 | |
| 【工事場所】 | 東京都渋谷区千駄ヶ谷一丁目地内から同区千駄ヶ谷四丁目地内まで<br>特例都道四谷角筈線（第414号） | 【受注者名】 | 大倉企業株式会社 | |

## 【工事概要】

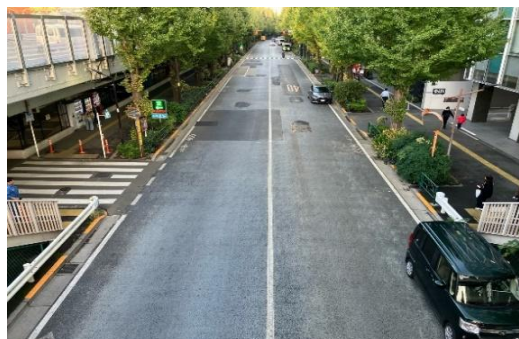
施工前

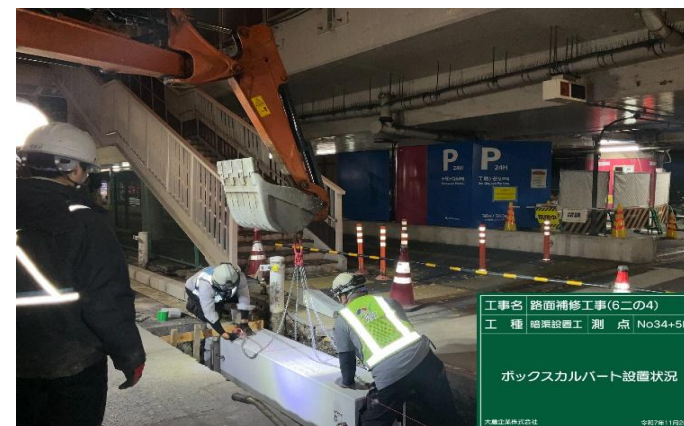
排水施設（ボックスカルバート）の設置

試掘の際に排水管の破損が見つかり、道路排水施設の抜本的な改修を行いました。現地調査に始まり、一から設計施工を行ったことが特に苦労した点です。
