| 【件 名】 | 水元公園花菖蒲田改修工事（その2） | 【事務所名】 | 東部公園緑地事務所 | |
| 【工事場所】 | 東京都葛飾区水元公園地内 | 【受注者名】 | 天龍造園建設株式会社東京支店 | |

## 【工事概要】

はなしょうぶ苗鉢上げ1,800鉢、はなしょうぶ植付  
1,500鉢、

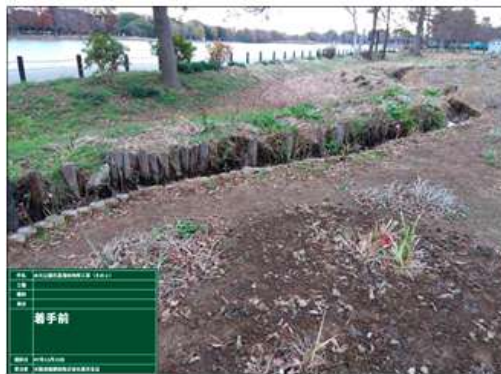
施工前

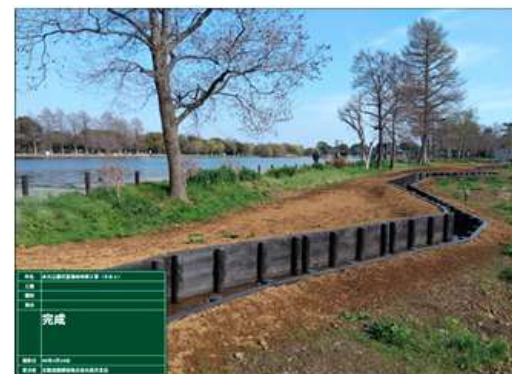
施工後

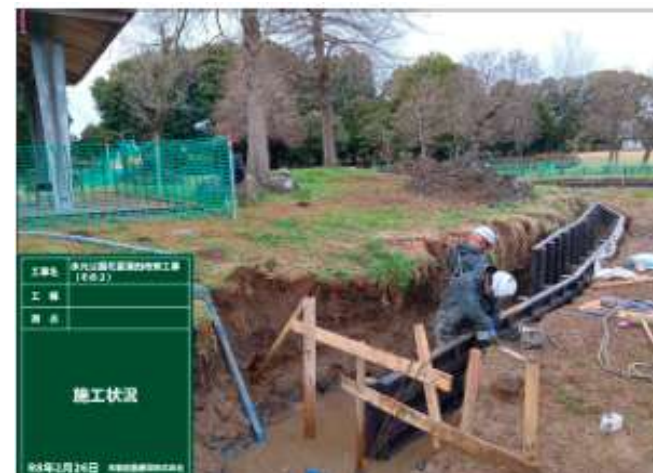
プラ擬木板柵土留の施工 1,2月の冬期に水中作業）

プラ擬木板柵土留の施工；一般の構造物に比べ施工手順に未確立の要素が多く、工程序盤は全くペースが伸びなかった。地盤が緩いとすぐに沈下してしまうため、手直しも頻発。冬期の水中作業だったこともあり、心身ともに苦しい時期が続いた。

うまくいかない作業を一つずつピックアップし、最終的にどうクリアしたかを施工班ごとに総括し、現場全体に展開。これを繰り返すことで徐々に進捗が上がり、手直しもなくなっていった。歩掛は、序盤1～2スパン/日 ⇒ 終盤8～9スパン/日 まで改善。
