# 川口川整備工事に関する説明会

東京都 南多摩西部建設事務所

日時：令和7年3月24日（月）18:30～

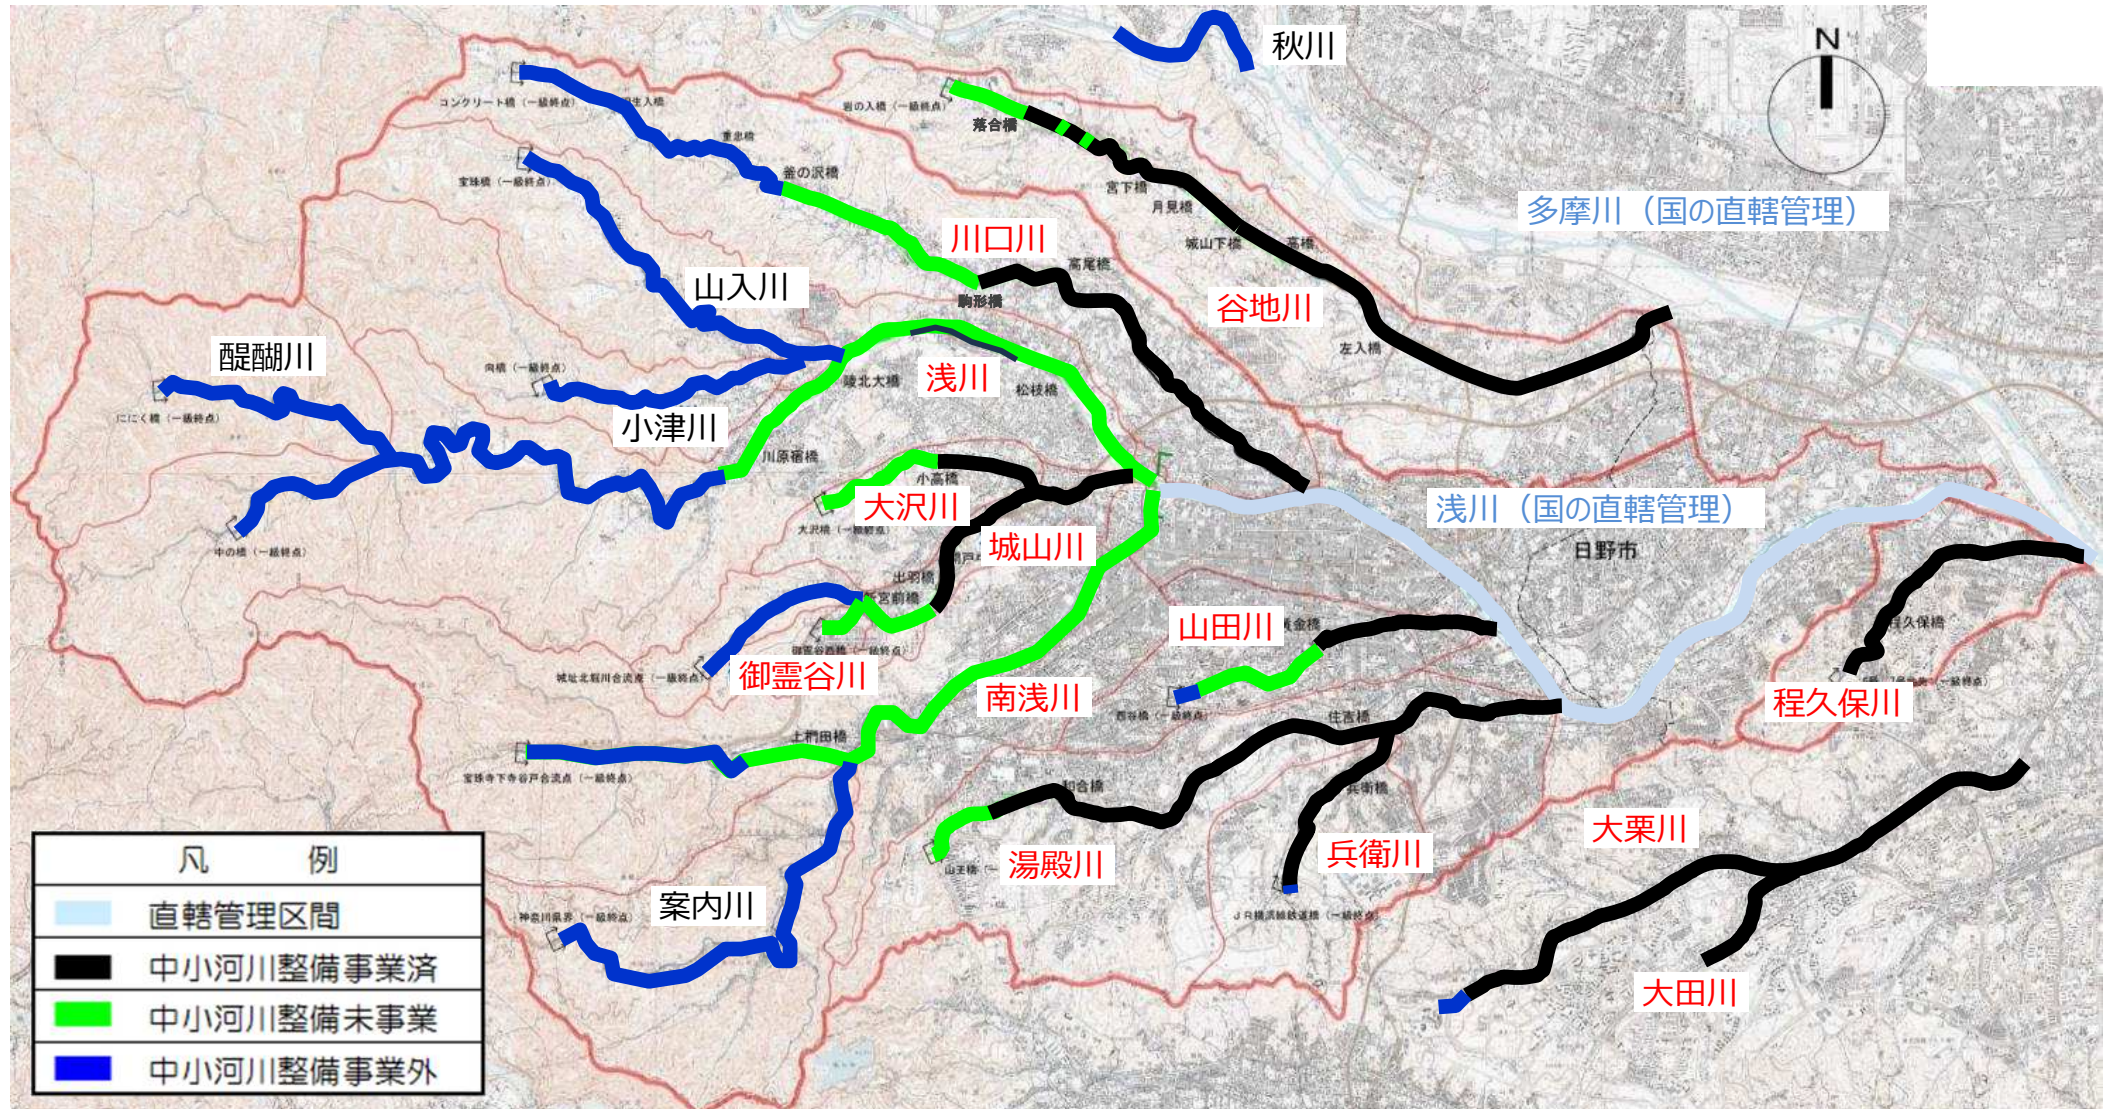
# ①南多摩西部建設事務所管内河川の整備状況

●管理河川：一級河川 18河川 約119.6km

護岸整備事業 13河川 約69.8km

うち、約44.3km 整備完了 (整備率：63.0%) (令和5年3月末現在)

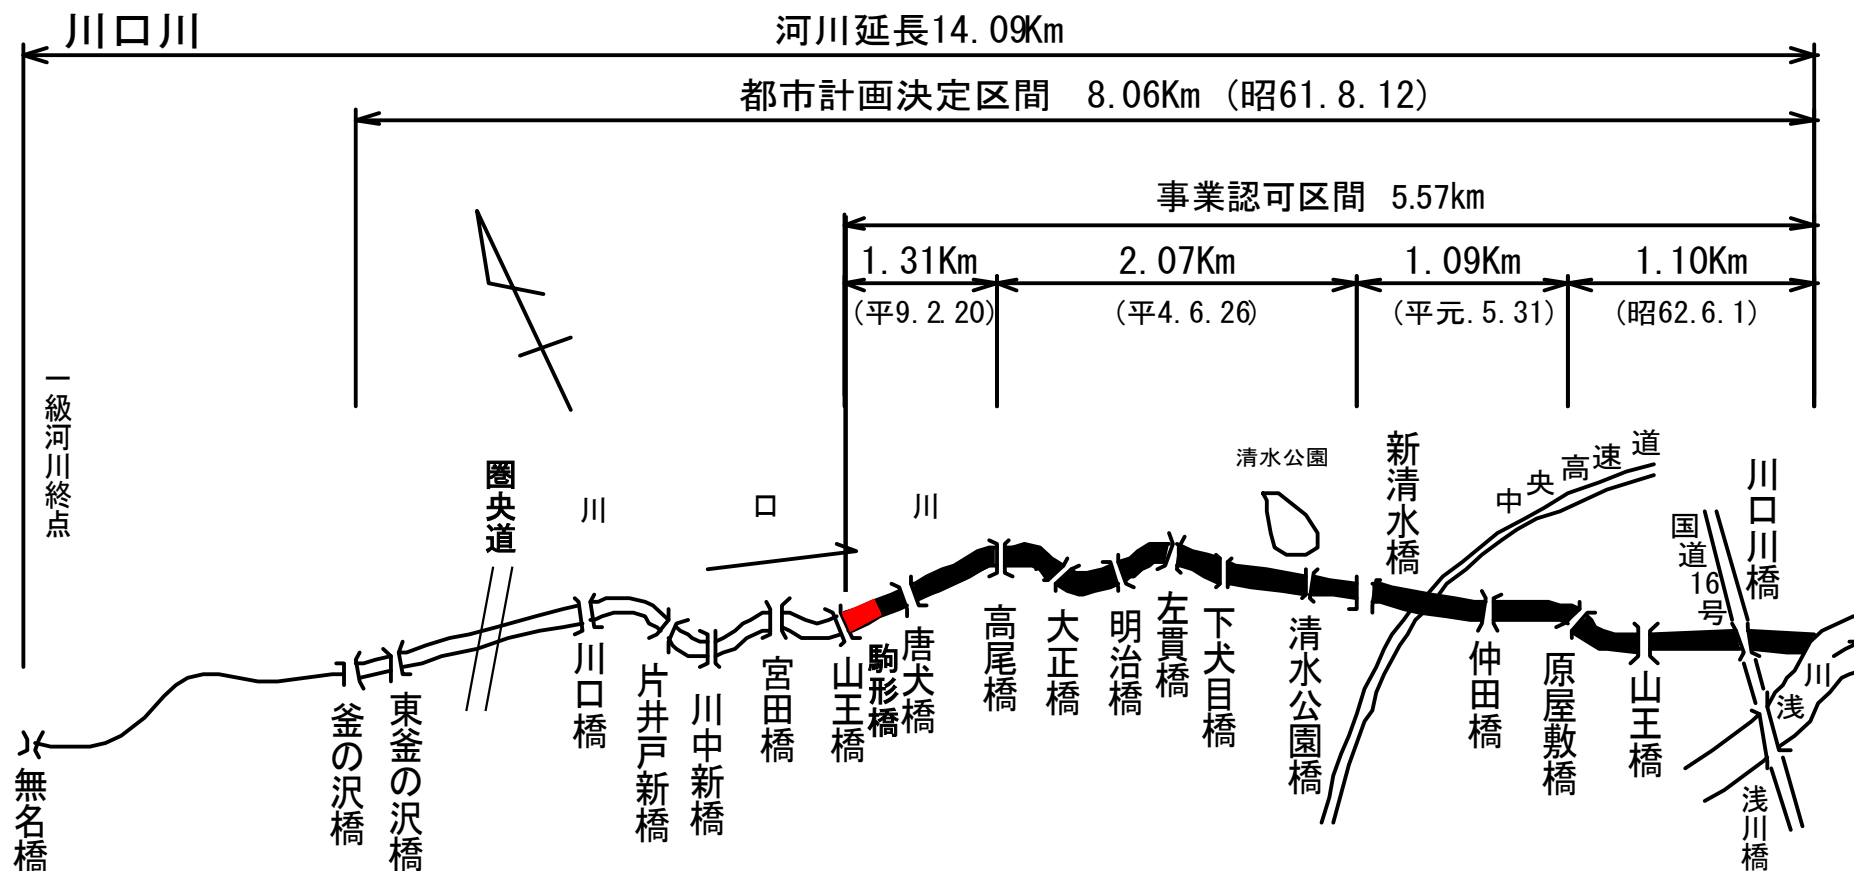
## ②川口川の整備状況 -1

### ●川口川の整備状況

整備完了延長 約5.2km ÷ 整備計画区間 約8.1km

= 整備率 約64%

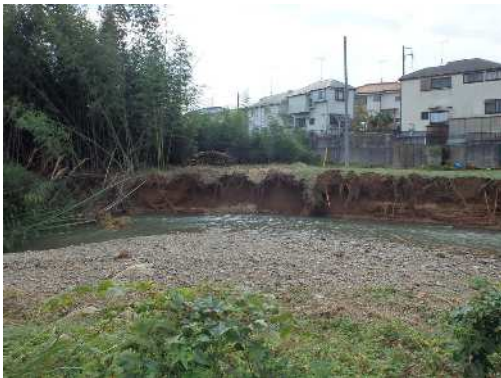
H29.10月 堀口橋下流右岸崩壊

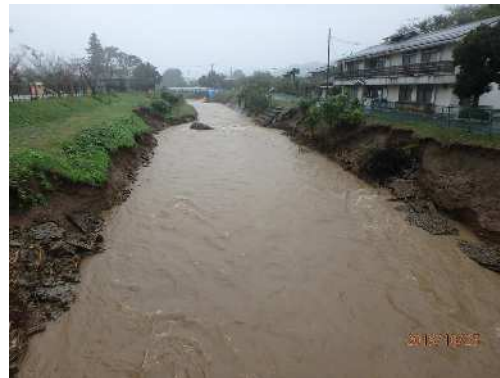
R元.10月 堀口橋上流兩岸崩壊

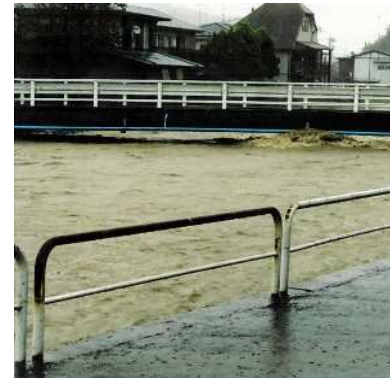
R元.10月 西田橋増水状況

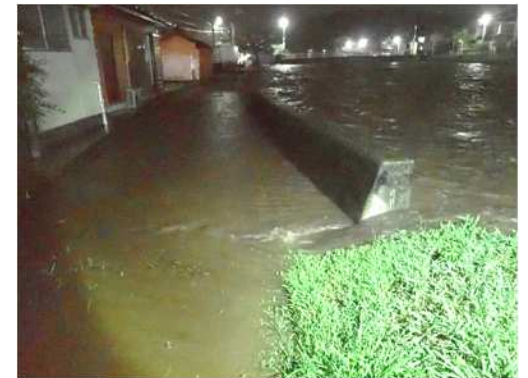
R6.8月 片井戸新橋下流右岸溢水

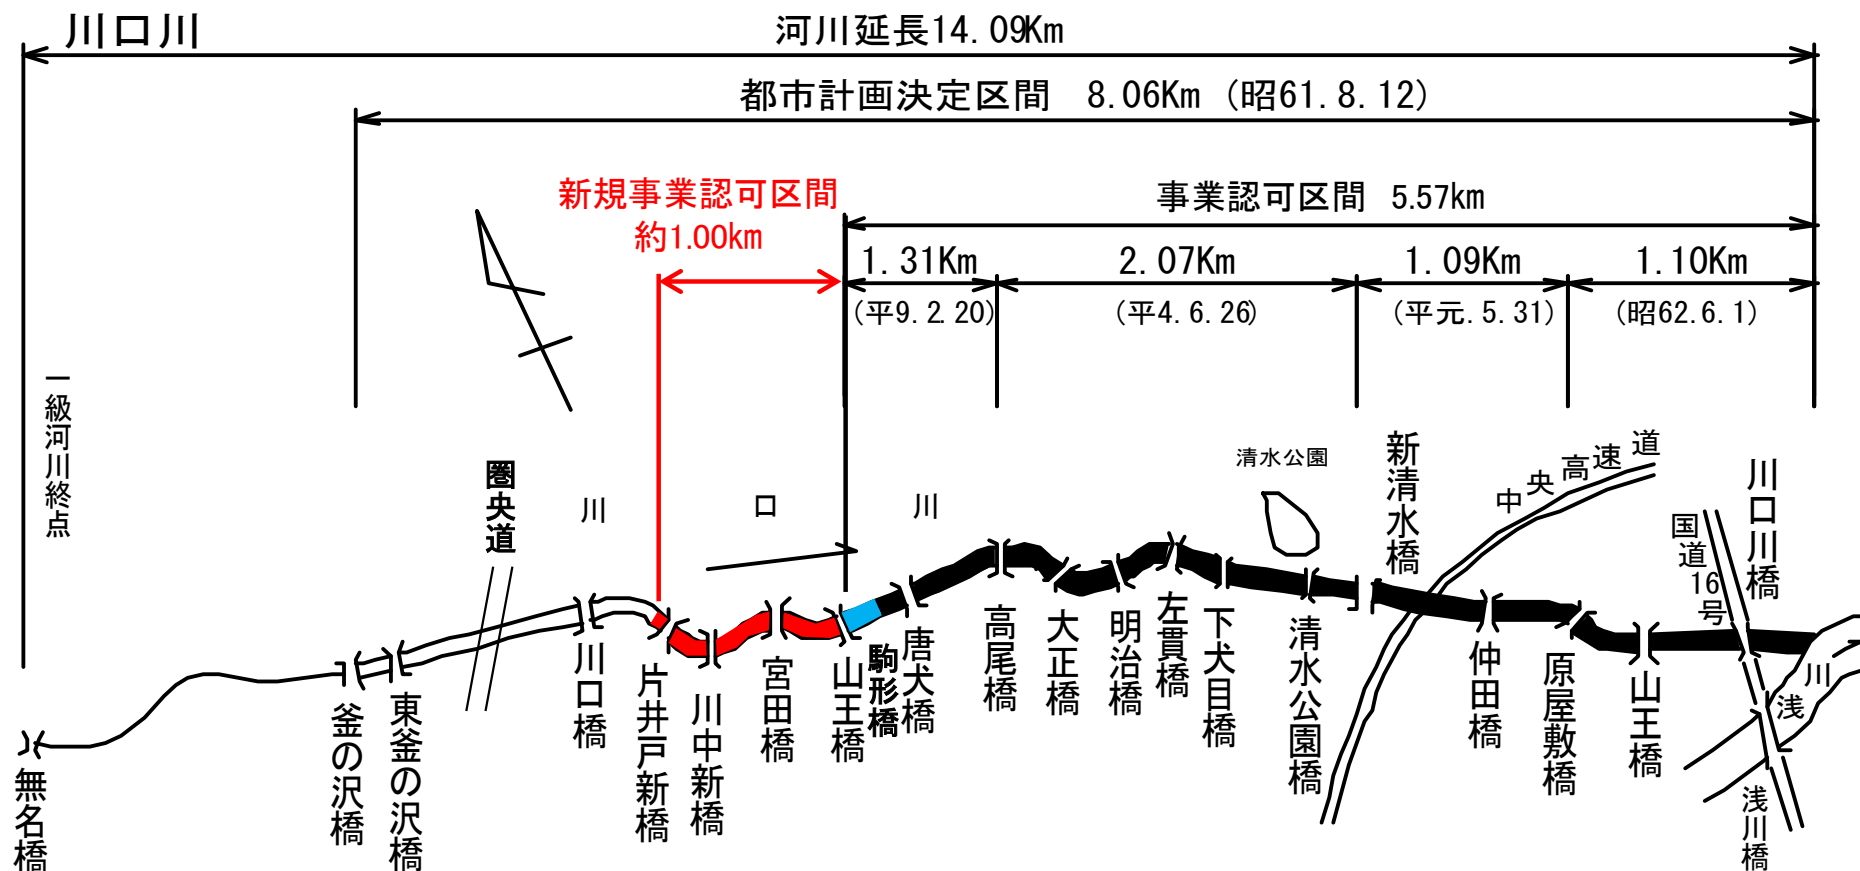
## ④川口川の事業化予定 -1

### ●新規事業認可区間

山王橋～片井戸新橋区間 延長 約1.00 km を予定。

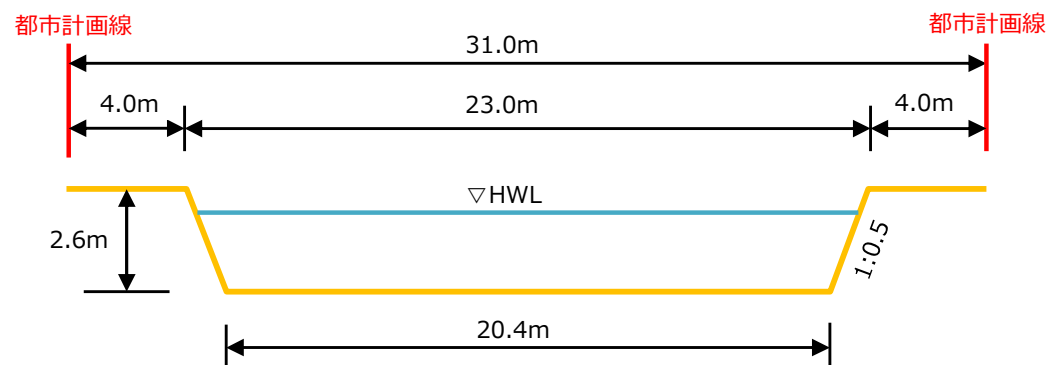
【整備計画標準断面】

1時間あたり50mm規模の降雨で起きる洪水を安全に流すことのできる川づくりとして、河道の拡幅、河床の掘削等を行います。

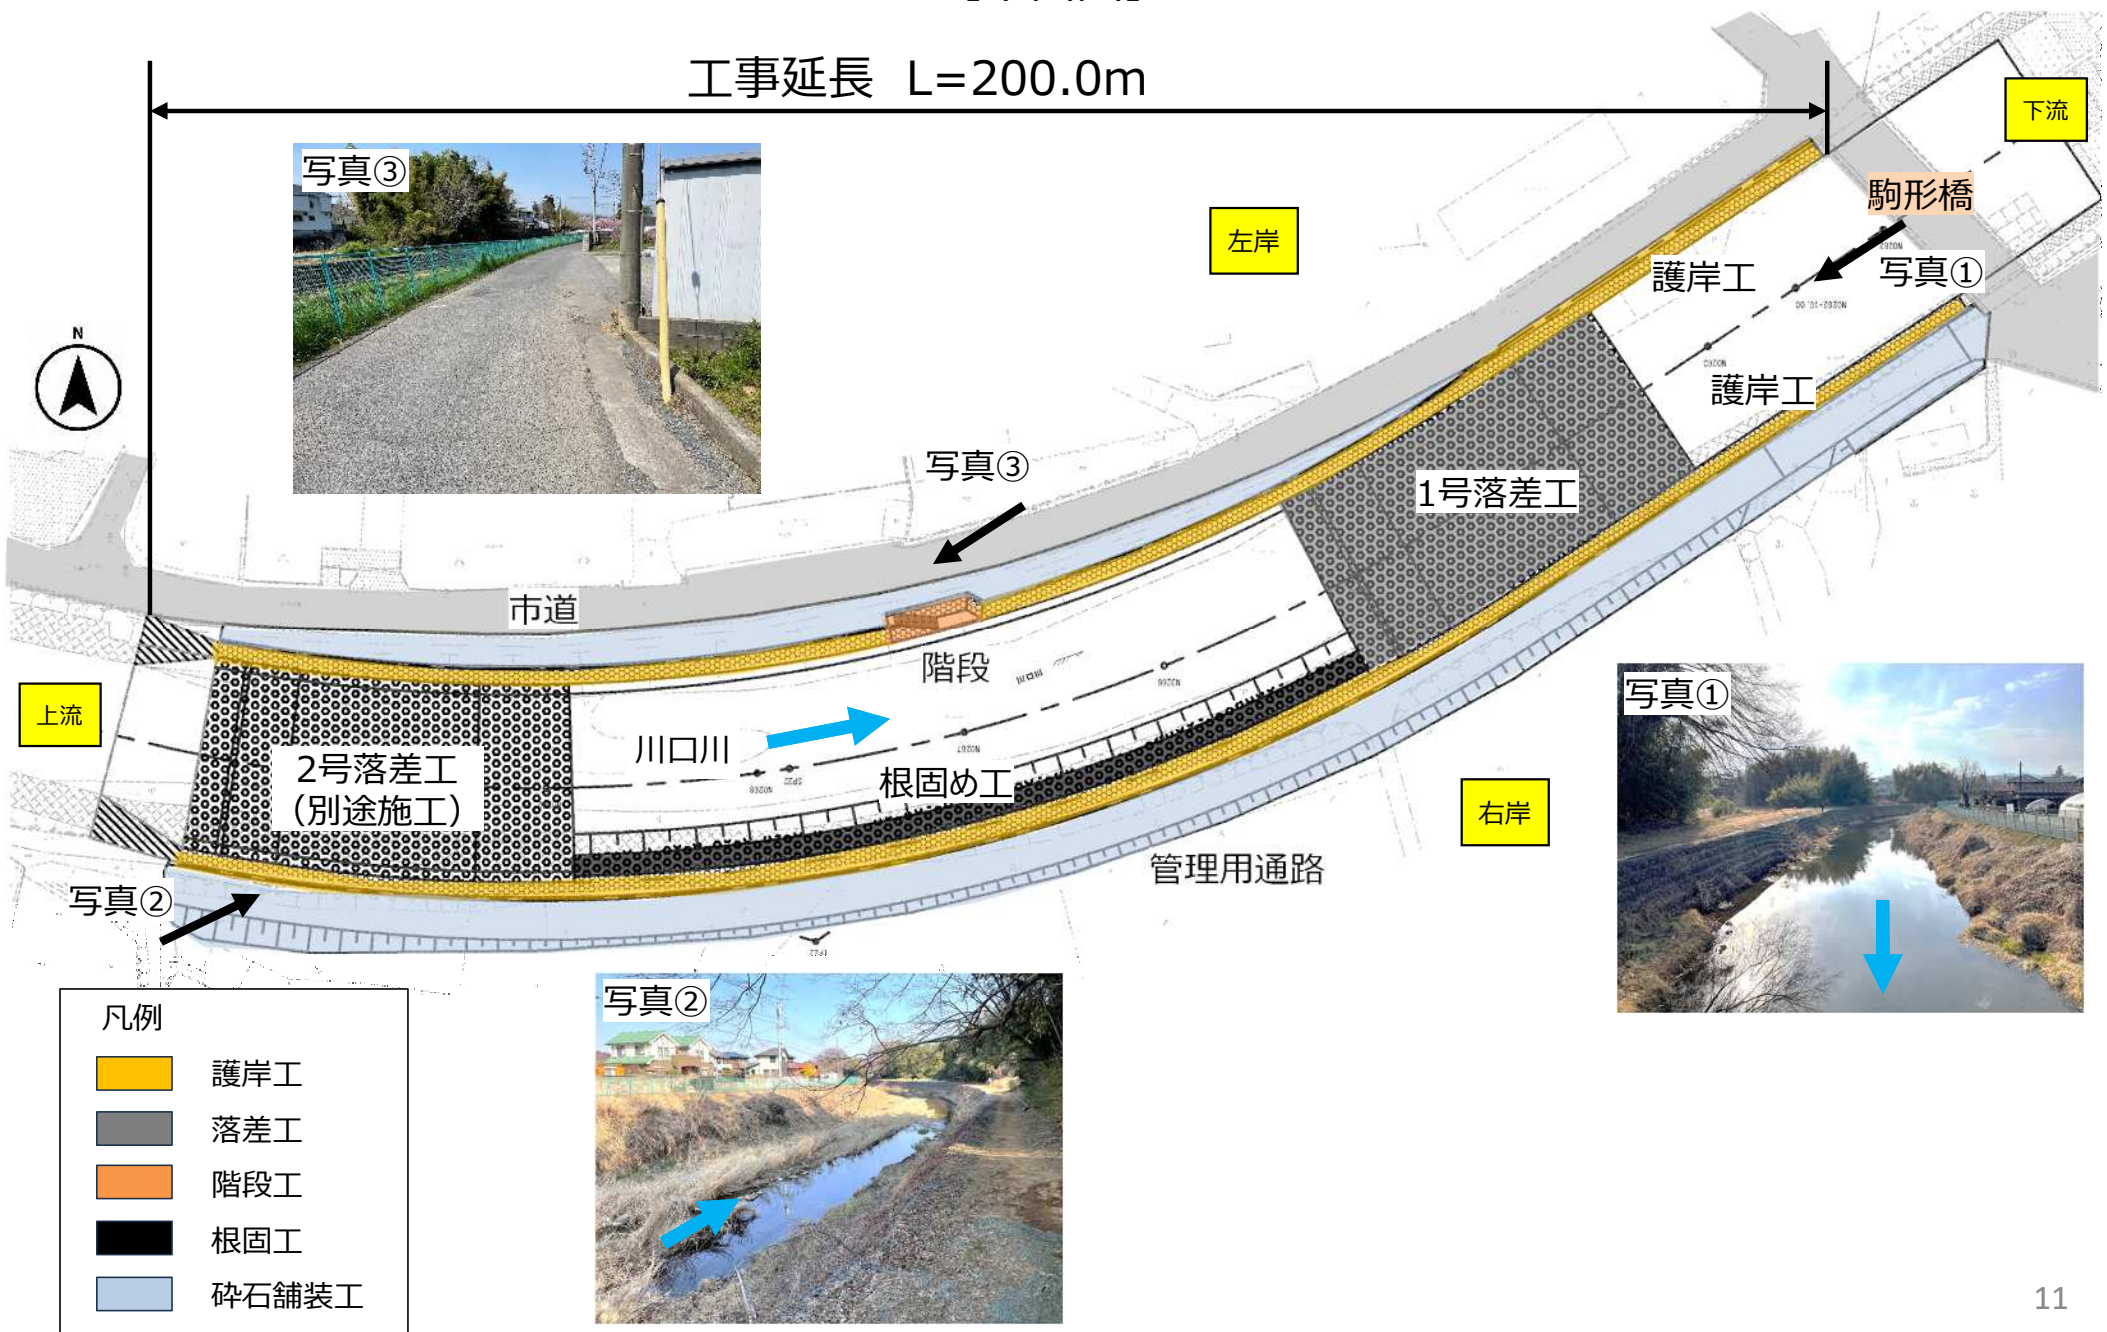
【平面図】

工事延長 L=200.0m

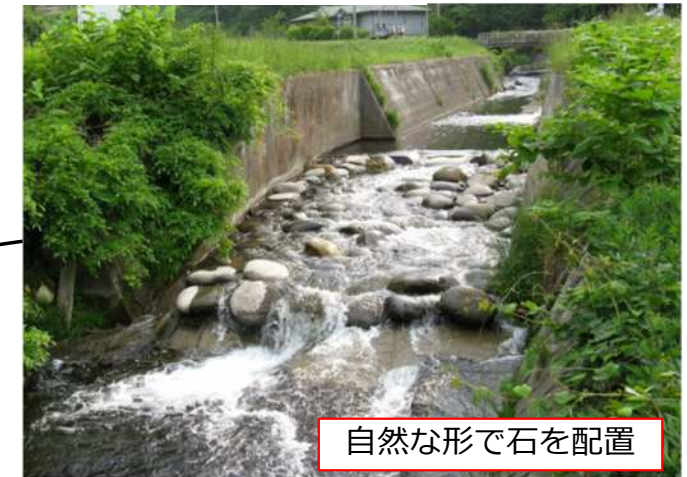
自然石落差工（施工例）

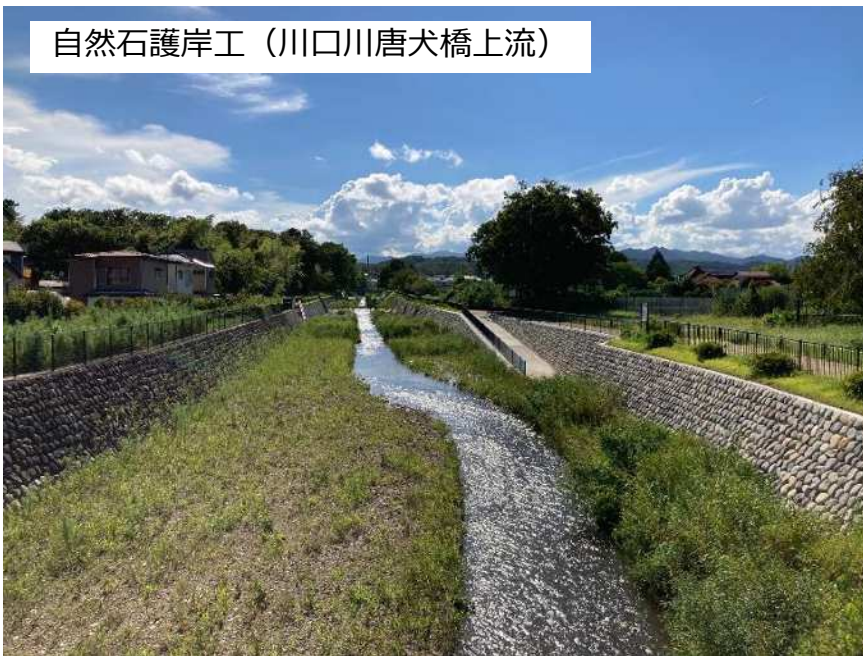
自然石護岸工（川口川唐犬橋上流）

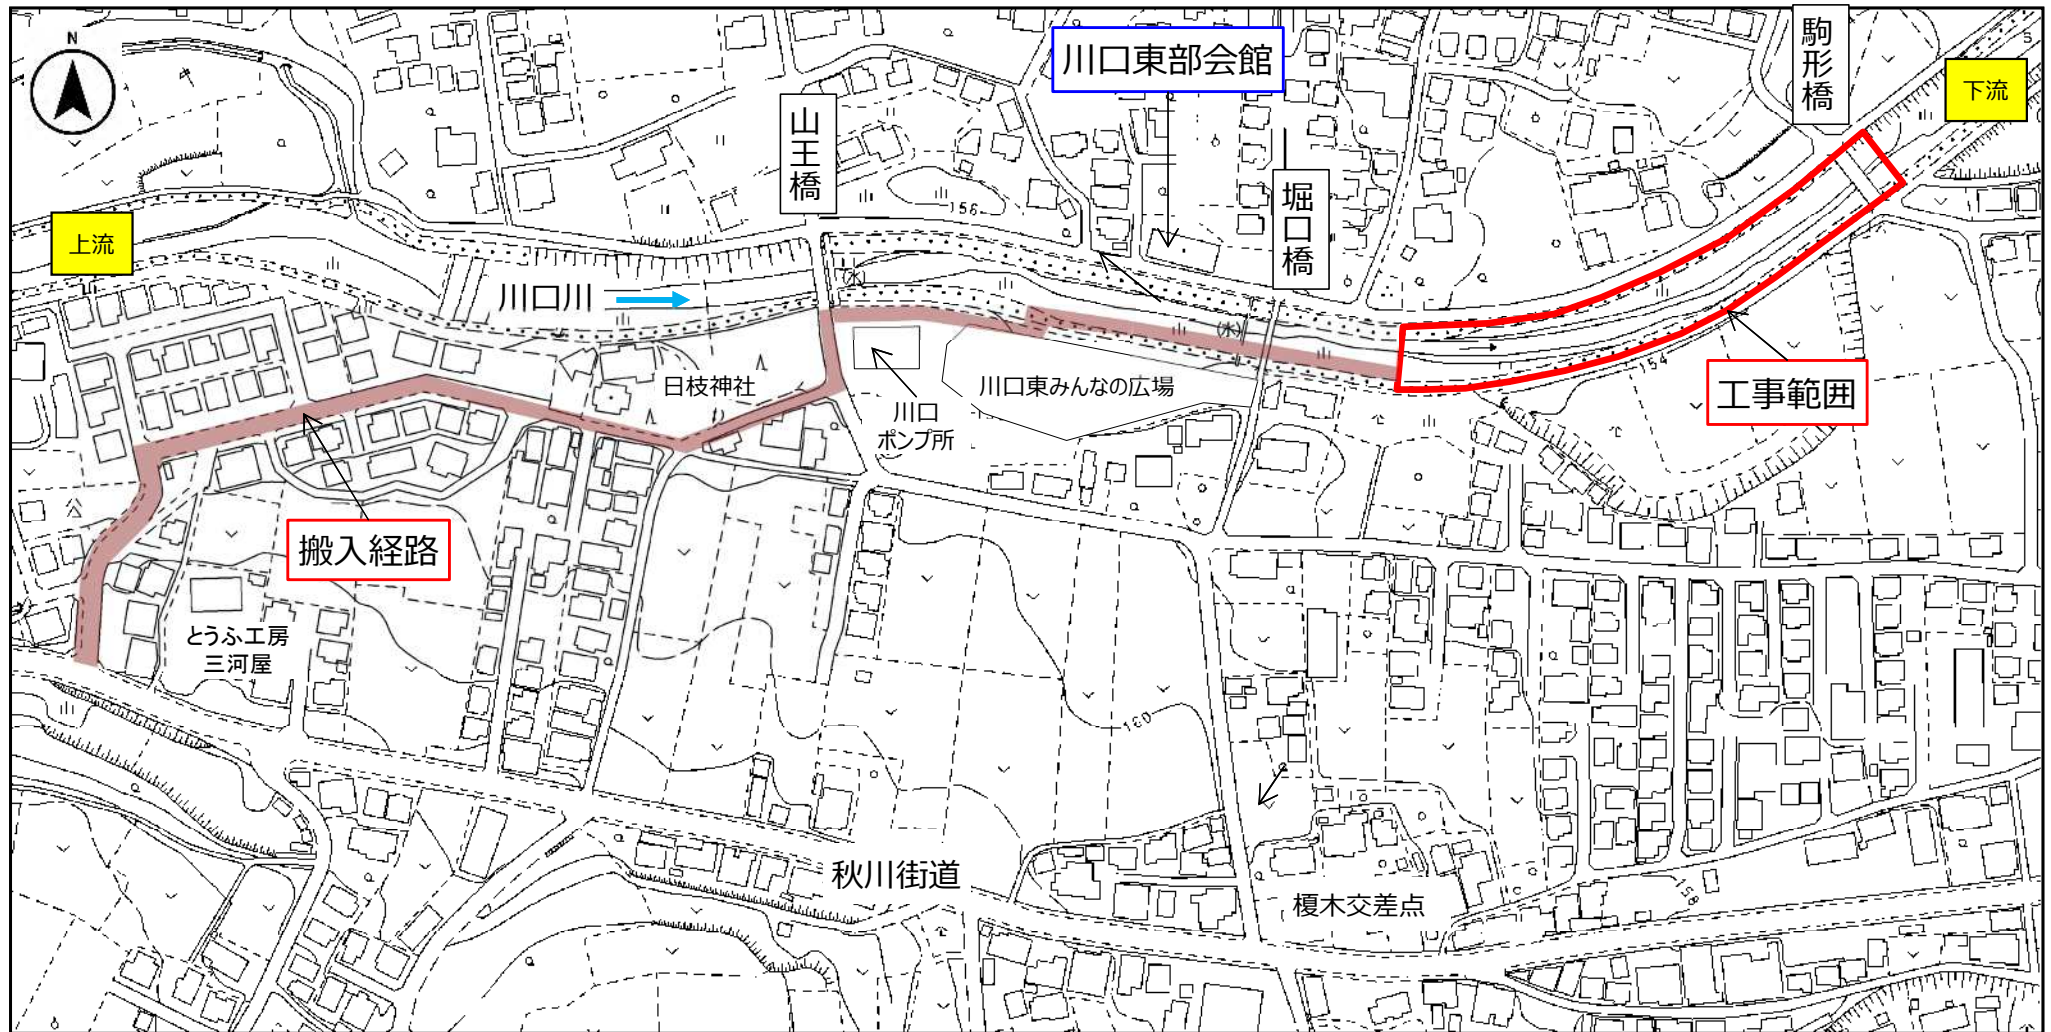
### ③工事車両の経路

【主要機械】 低騒音の機械を使用します。

- ・ダンプトラック 2t積、4t積、10t積    ・トラック（クレーン付き）4t積、10t積    ・大型トレーラー（重機運搬用）
- ・バックホウ 0.2m<sup>3</sup>級、0.45m<sup>3</sup>級、0.7m<sup>3</sup>級    ・25tラフテレーンクレーン ほか

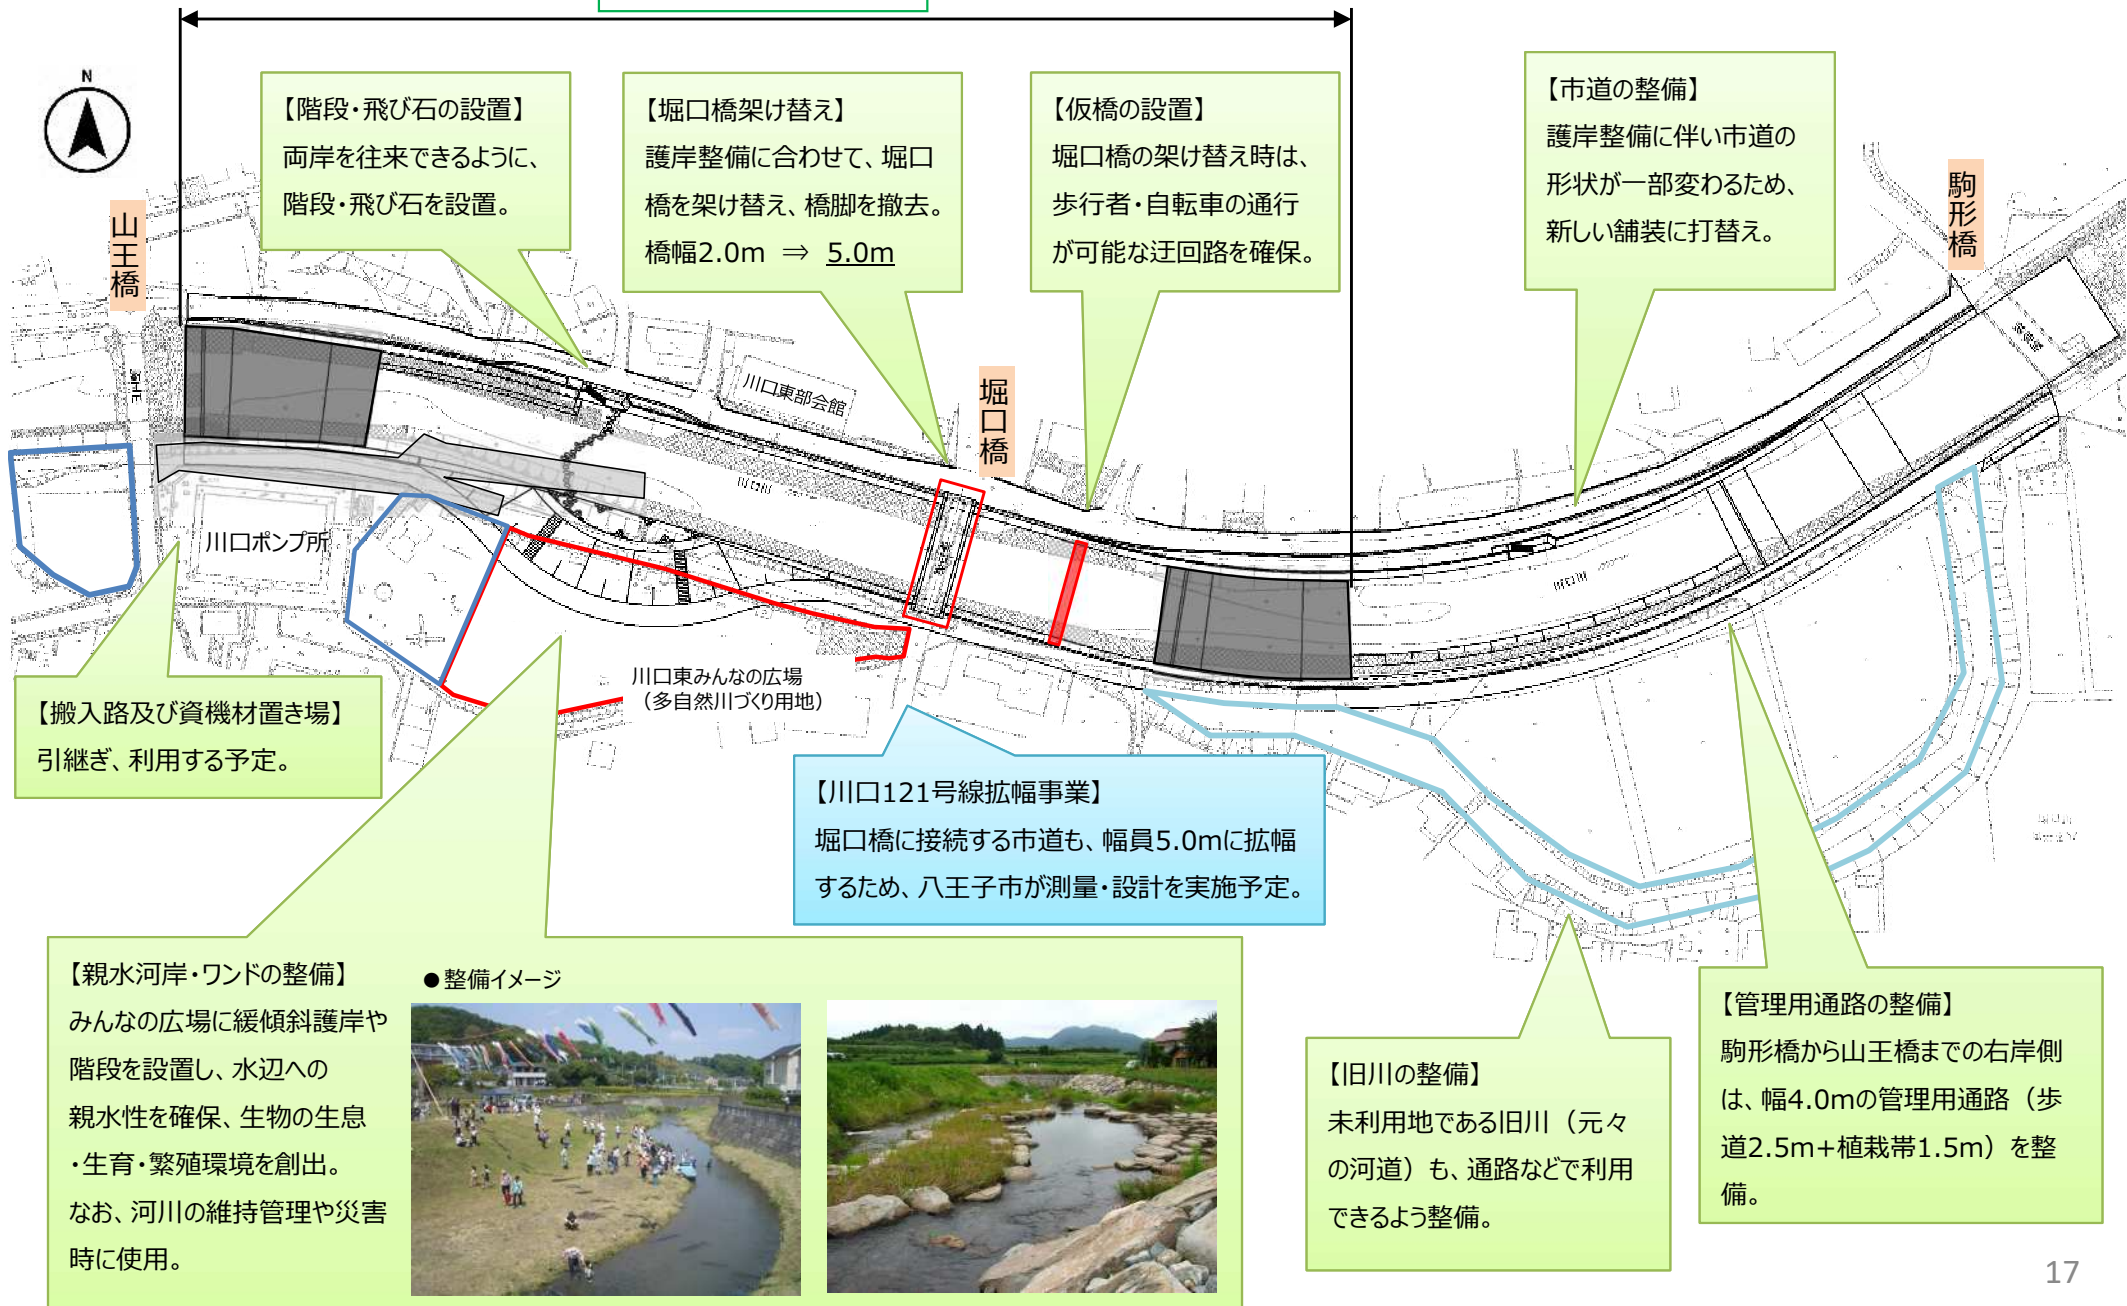
# ⑥次期工事（堀口橋～山王橋）の整備内容

令和8～10年度  
護岸工事・橋梁工事

※整備内容は、検討中。
