# 善福寺川上流地下調節池 に関する説明会

日時・場所：令和7年2月20日（木）西荻地域区民センター  
令和7年2月21日（金）杉並区立 松溪中学校  
令和7年2月22日（土）杉並区立 桃井第一小学校

東京都建設局

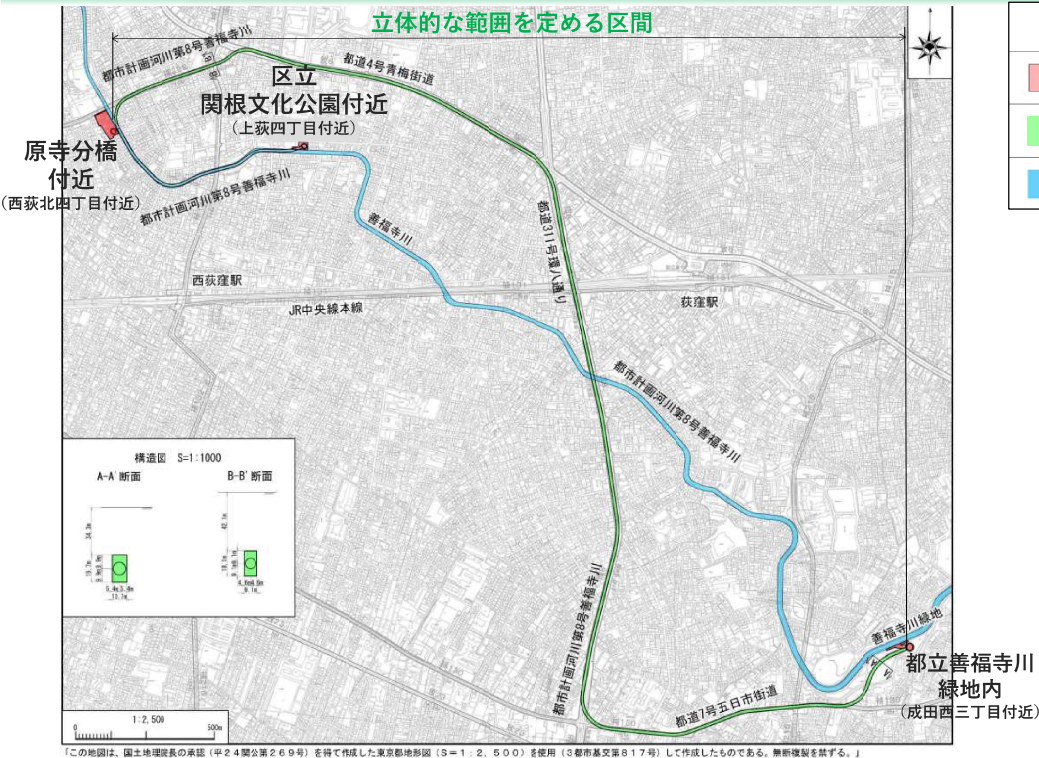
## 東京都市計画河川 第8号善福寺川

| 名称 | 位置 | 面積 | 事業期間 |
|---|---|---|---|
| 東京都市計画河川<br>第8号善福寺川 | 杉並区西荻北四、五丁目、上荻一、二、三、四丁目、<br>善福寺一丁目、桃井四丁目、南荻窪一、四丁目、荻窪<br>一、二、四、五丁目、宮前二丁目、高井戸東四丁目、<br>成田西二及び三丁目各地内 | 約60,100㎡ | 自 令和7年1月22日<br>至 令和24年3月31日 |

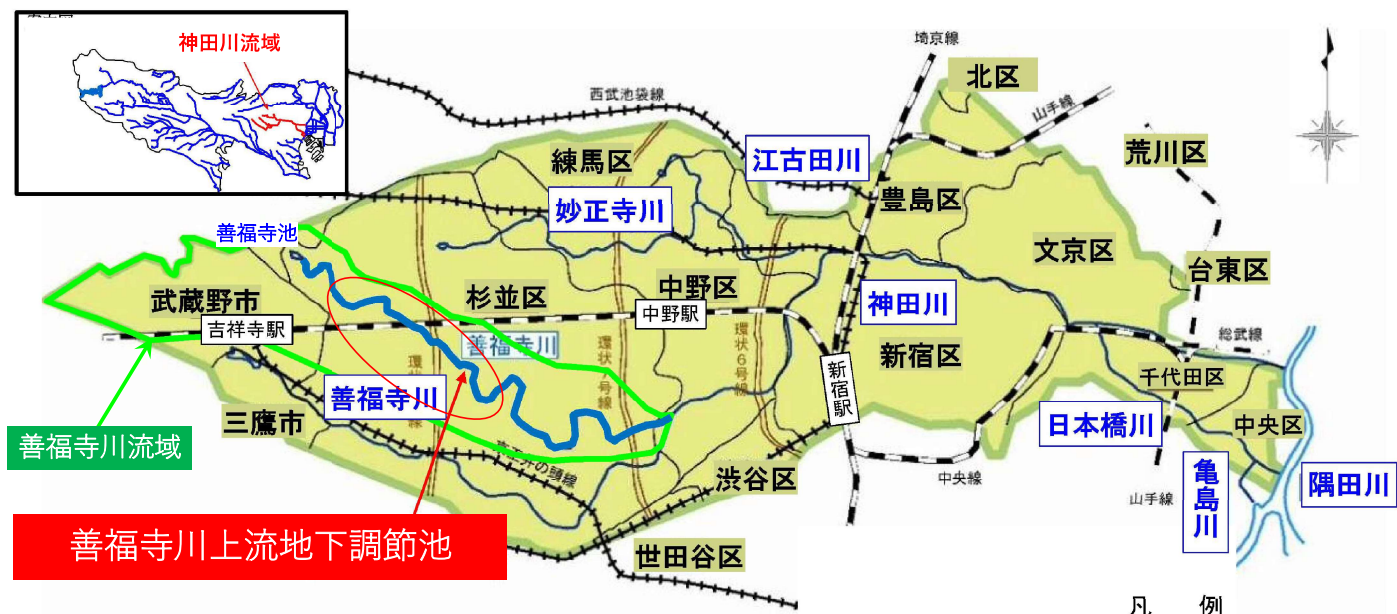
○流域面積 18.3km<sup>2</sup>（中野区、杉並区、練馬区、武蔵野市）

○河川延長 10.5km  
下流端: 神田川合流  
上流端: 杉並区善福寺二丁目

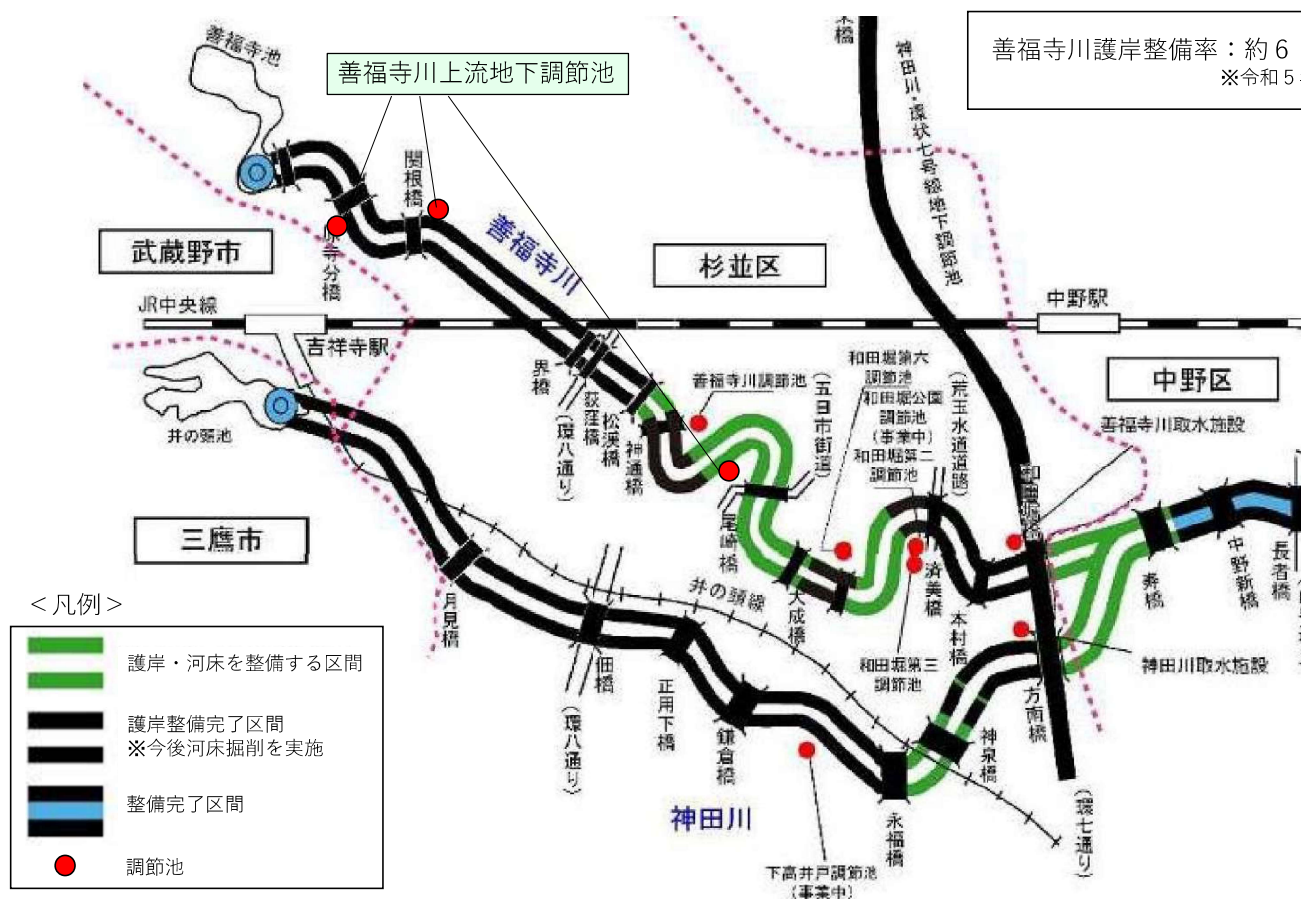
## 善福寺川の整備状況

善福寺川護岸整備率：約61%  
※令和5年度末

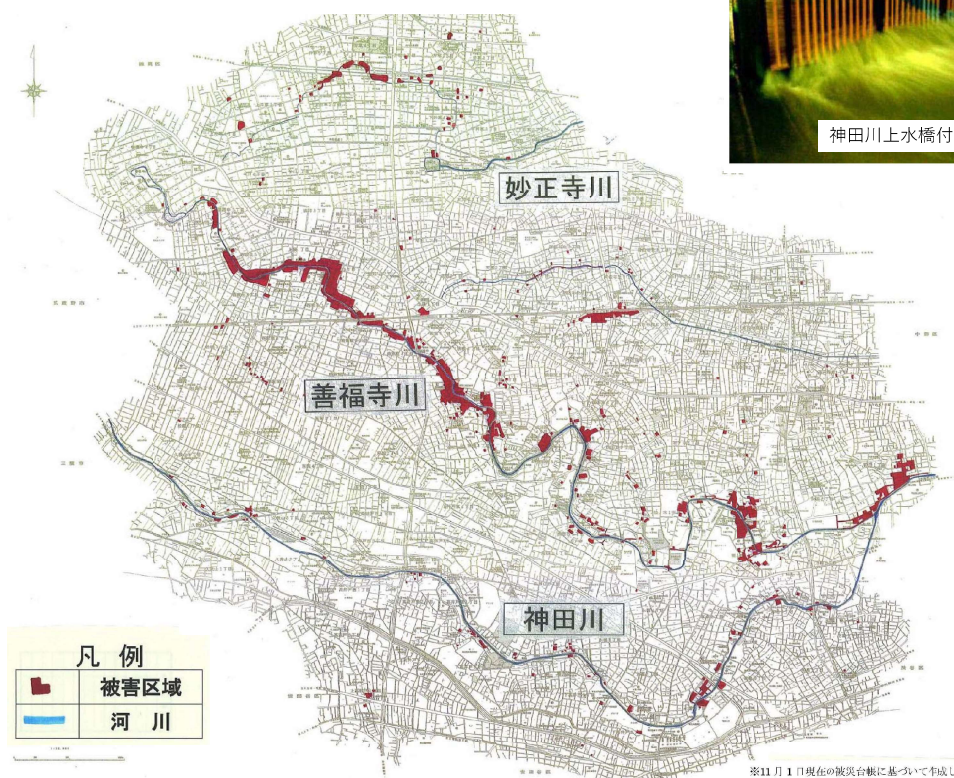
図2-12 平成17年9月4日集中豪雨による杉並区浸水被害地域図（出典：杉並区）

1時間最大雨量 112mm/hr、24時間雨量263mm（下井草観測所）  
浸水面積1.72km<sup>2</sup>、床上・床下浸水家屋 約6,000棟

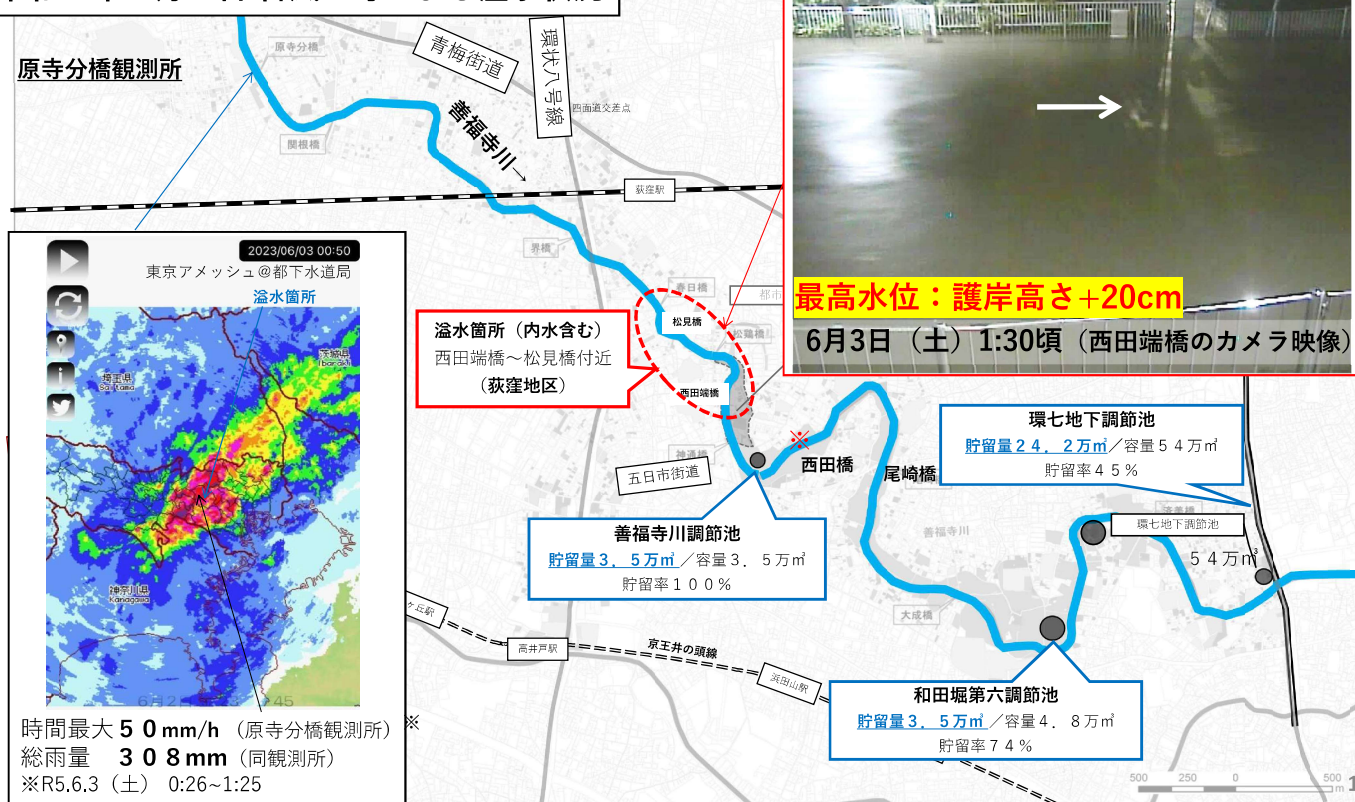
### 令和5年6月3日 台風2号による溢水状況

- 善福寺川の西田端橋～松見橋付近など※から溢水が生じた（平成26年7月以来の溢水）
- 一方、善福寺川調節池下流では、複数の既存調節池が水位低減効果を発揮し、溢水被害はない

※善福寺川調節池満杯後に、調節池下流の西田橋下流付近で一部溢水確認

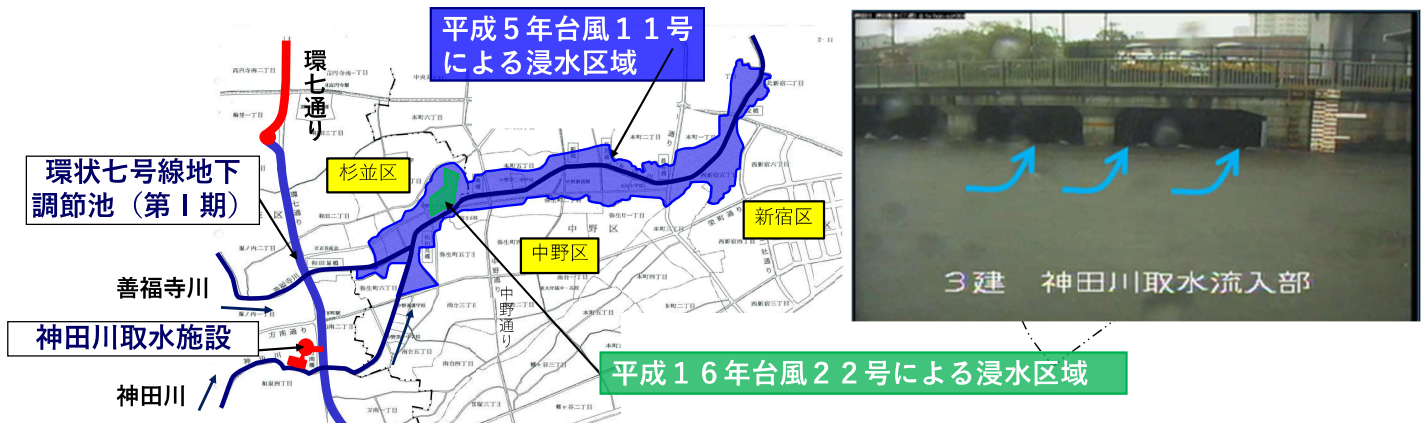
図 平成5年台風11号と平成16年台風22号による浸水区域図

| | 台風11号<br>(1993年8月27日) | 台風22号<br>(2004年10月9日) |
| 総雨量<br>(時間雨量) | 288mm<br>(47mm) | 284mm<br>(57mm) |
| 浸水面積 | 85ha | 4ha |
| 浸水家屋<br>(床下・床上) | 3,117戸 | 46戸 |

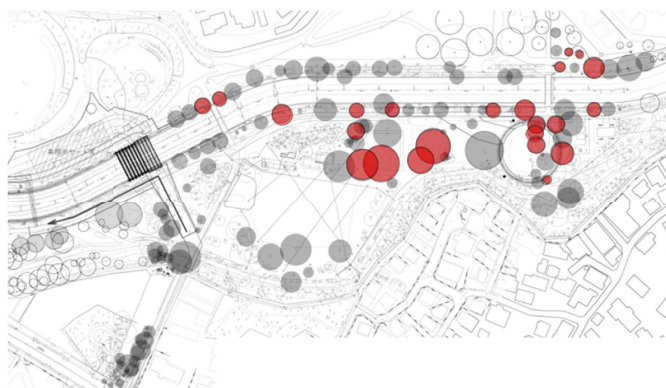
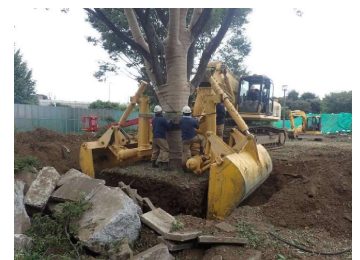
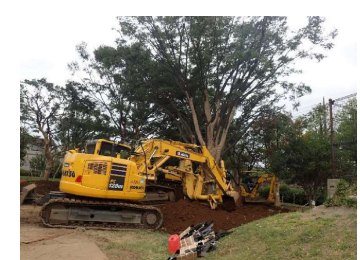
### ◇TPM工法（対象：高木 2 3 本）

TPM (Trans Planting Machine) 工法は、大型移植機を使用して樹木を移植する技術です。樹木の形状を保ち、短期間で移植が可能で高い活着率を誇ります。伐採せずに地域の景観や生物多様性の保全が可能となります。

①根鉢周りの掘削

②移植機の侵入、根鉢をしっかりとつかみます。

③運搬開始

④あらかじめ掘削しておいた植穴におろし、傾きなどを調整

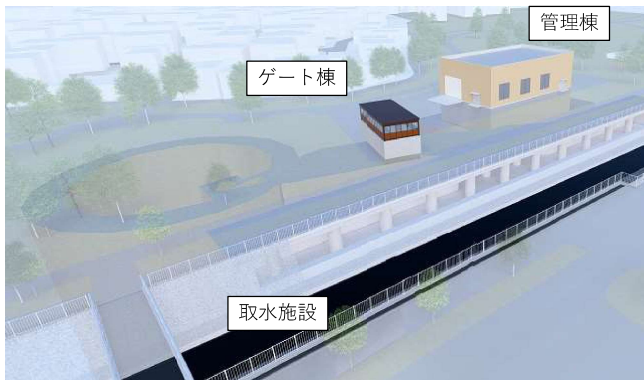
パース図

- ◇公園として利用できる範囲を可能な限り広くします。
  - ・地下部を活用し、地上部の建物面積を最小限にします。
  - ・管理棟と機械棟を集約し、施設建物の数を減らします。
- ◇建物の高さを可能な限り抑えます。
  - ・地下部を活用し、地上部の建物高さを最小限にします。
- ◇建物は住宅から可能な限り離れた位置とします。
  - ・維持車両は管理棟から地下部を通るルートを通行します。
- ◇公園と調和したデザイン・機能とします。
  - ・壁の色、材質の工夫、壁面緑化等を検討します。

| 【施設規模】 | | 善福寺川緑地 | ※参考）環7地下調節池 |
| 管理棟 | 規模 | 地上1階 地下3階 | 地上2階 |
| | 面積 | 約350㎡ | 約1000㎡ |
| | 高さ | 約8m | 13.96m |

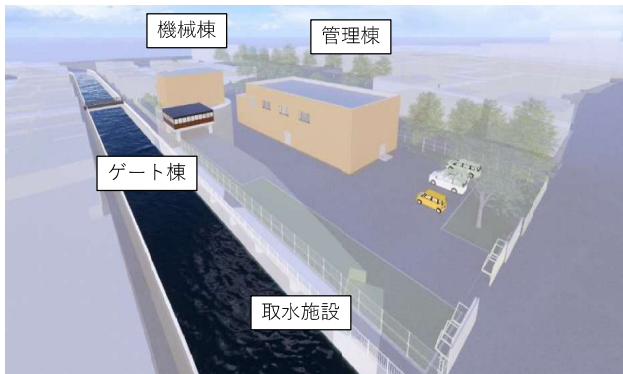
パース図

- ◇建物は必要最小限の大きさとしします。
  - ・地上部の建物高さ・面積は可能な限り小さくします。
- ◇周辺環境と調和したデザイン・機能としします。
  - ・周辺の住宅街や公園を考慮し、壁の色、材質の工夫します。
- ◇施設周辺の現況機能の確保に努めます。
  - ・敷地内は植栽や壁面緑化を検討し、緑を確保します。
  - ・既存道路の代替道路の確保を道路管理者に申し入れ検討していきます。

| 【施設規模】 | | 原寺分橋下流右岸 | ※参考）環7地下調節池 |
|---|---|---|---|
| 管理棟 | 規模 | 地上2階 | 地上2階 |
| | 面積 | 約500㎡ | 約1000㎡ |
| | 高さ | 約10m | 13.96m |

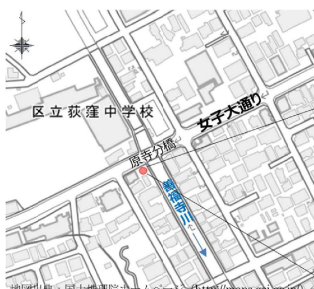
ボーリングにより観測井戸の設置査

内 容：観測井戸（ボーリング）を設置して地下水位観測、  
河道内での水量調査

地下水の調査は工事前から継続的に行い、状況に変化ないか長期的に確認を行います。  
調査により得られたデータ等は公表し、杉並区とも共有し、善福寺川の湧水保全に向けて取り組んでいきます。
